## ***Preliminär faktasammanställning***

**Olycka den 15 mars 2012 med ett luftfartyg  
av typ C-130J-30 Super Hercules med  
registreringsbeteckning 5630 ur  
Norska luftförsvaret på Kebnekaise,  
Norrbottens län.**

Diarienum M-04/12  
2012-05-11

Statens haverikommission (SHK) undersöker en olycka som inträffade den 15 mars 2012 på Kebnekaise, Norrbottens län, med ett luftfartyg ur Norska luftförsvaret med registreringsbeteckning 5630.

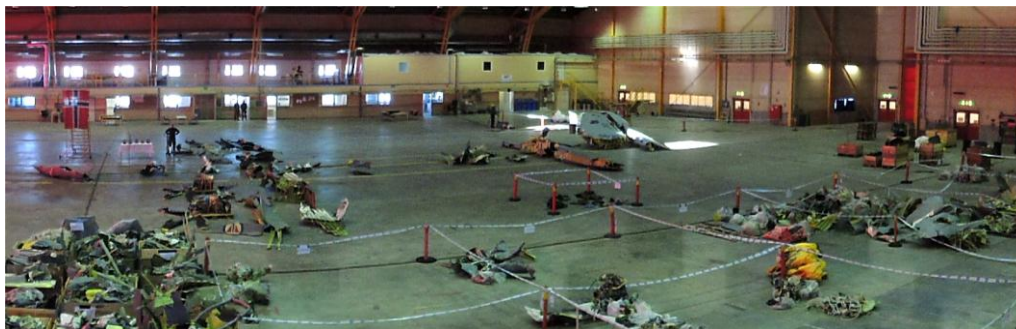
Vrakdelarna transporterades från haveriområdet till hangaren Arena Arctica på Kiruna flygplats. Där tvättades, vägdes och sorterades alla delar. Några

delar lades ut flygplanorienterat, andra sorterat efter systemtillhörighet (elektronik, skrovplåtar, motordelar etc.), se fig. 12. Ytterligare delar som bedömdes vara av mindre vikt för utredningsarbetet sorterades direkt på lastpallar.

Fig. 12: Översiktspå bild från hangaren Arena Arctica. (Foto: SHK.)

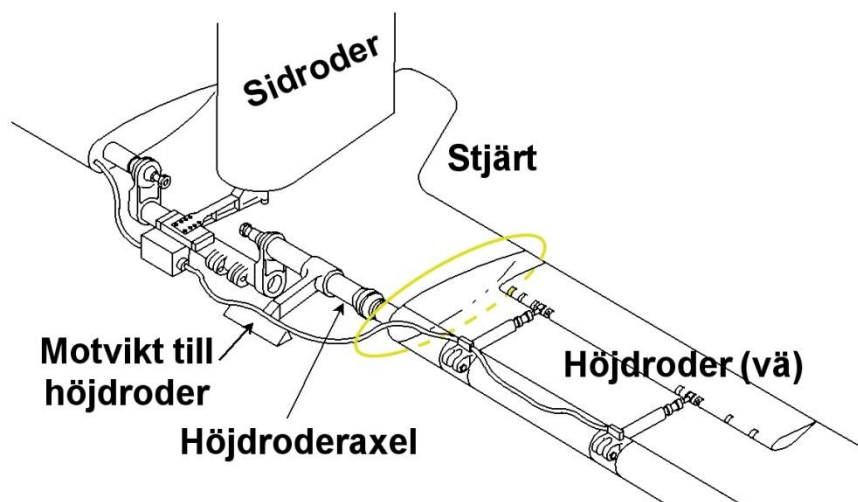
Undersökning är utförd i hangar, dels på höjdrodrets cylinderpacke, dels avseende islagsmärken vid armarna till respektive höjdroders motvikter i flygplanets stjärt del. Både höger och vänster höjdroder har separerat från stabilisatorn. På höjdroderaxeln sitter delar av rodren kvar, så att en undersökning av roderläget har kunnat göras. Undersökningen är utförd på båda sidor, och visar att höjdrodret stod i eller mycket nära sitt neutralläge, se fig. 18-20 nedan.

Fig. 18: Höjdstyrverkets konstruktion. Den gula markeringen visar snittet i fig. 20 nedan.

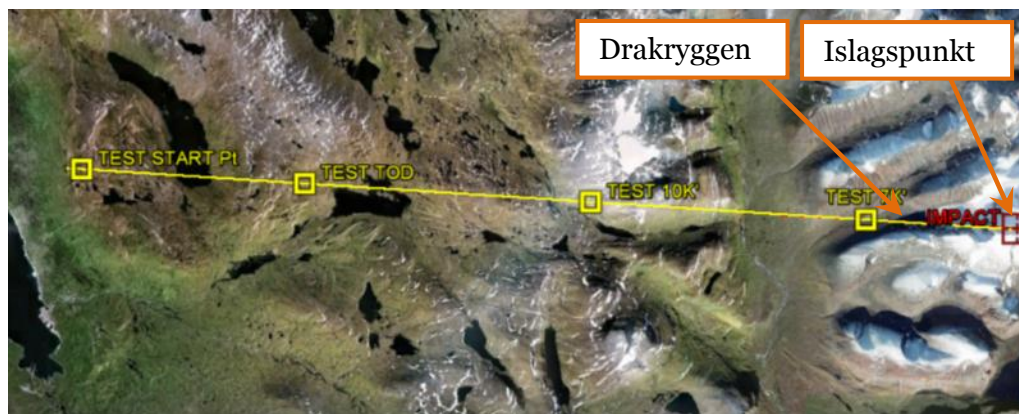
Med hjälp av registrerad radarinformation från olyckstillfället, se 1.19.1 Radardata, radiotrafik, nedslagsplatsens position, kurs från nedslagsplatsen mot Kiruna samt de procedurer som normalt tillämpas med C-130J rekonstruerades den flygväg som det havererade luftfartyget sannolikt följt vid olyckstillfället.

Fig. 23: Flygbana vid referensflygningen

Denna flygväg användes sedan som grund för referensflygningarna, se fig. 22 ovan. För att vid referensflygningen följa denna flygbana eftersträvades nedanstående värden vid de punkter som angivits i figuren.
