Statens haverikommission
Swedish Accident Investigation Board

Rapport RM 2008:05

Militär skjutolycka på Skövde skjutfält, O län, den 5 december 2007

Dnr M-10/07

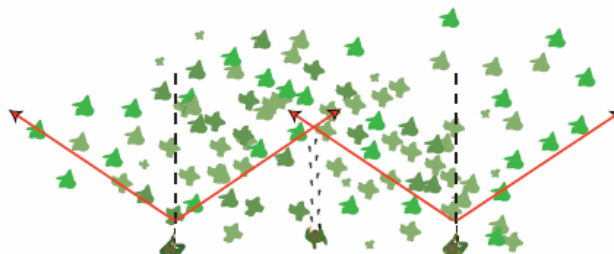
34. Skjutning i skog. – Vid skjutning i skog skall luckan (i sida) och avståndet (i djup) mellan skyttar och fram- och tillbakaryckande trupp begränsas av riskvinkeln för sidspridning (V) samt riskvinkeln för studs (Q) 1000 mils. Härvid skall övningsledaren särskilt låta kontrollera samverkan mellan skyttar så att elden inställs och vapnen säkras, när fram- och tillbakaryckande skytt/skyttar når gränsen för riskvinkel för studs (Q) 1000 mils.

Bild 2: Skjutning i skog. De röda linjerna markerar riskvinkeln för studs (Q) 1000 mils.
