Statens haverikommission
Swedish Accident Investigation Board

Rapport RL 2008:09

**Olycka med flygplanet OE-KLA
på internationellt vatten söder Trelleborg,
den 16 oktober 2006.**

Dnr L-31/07

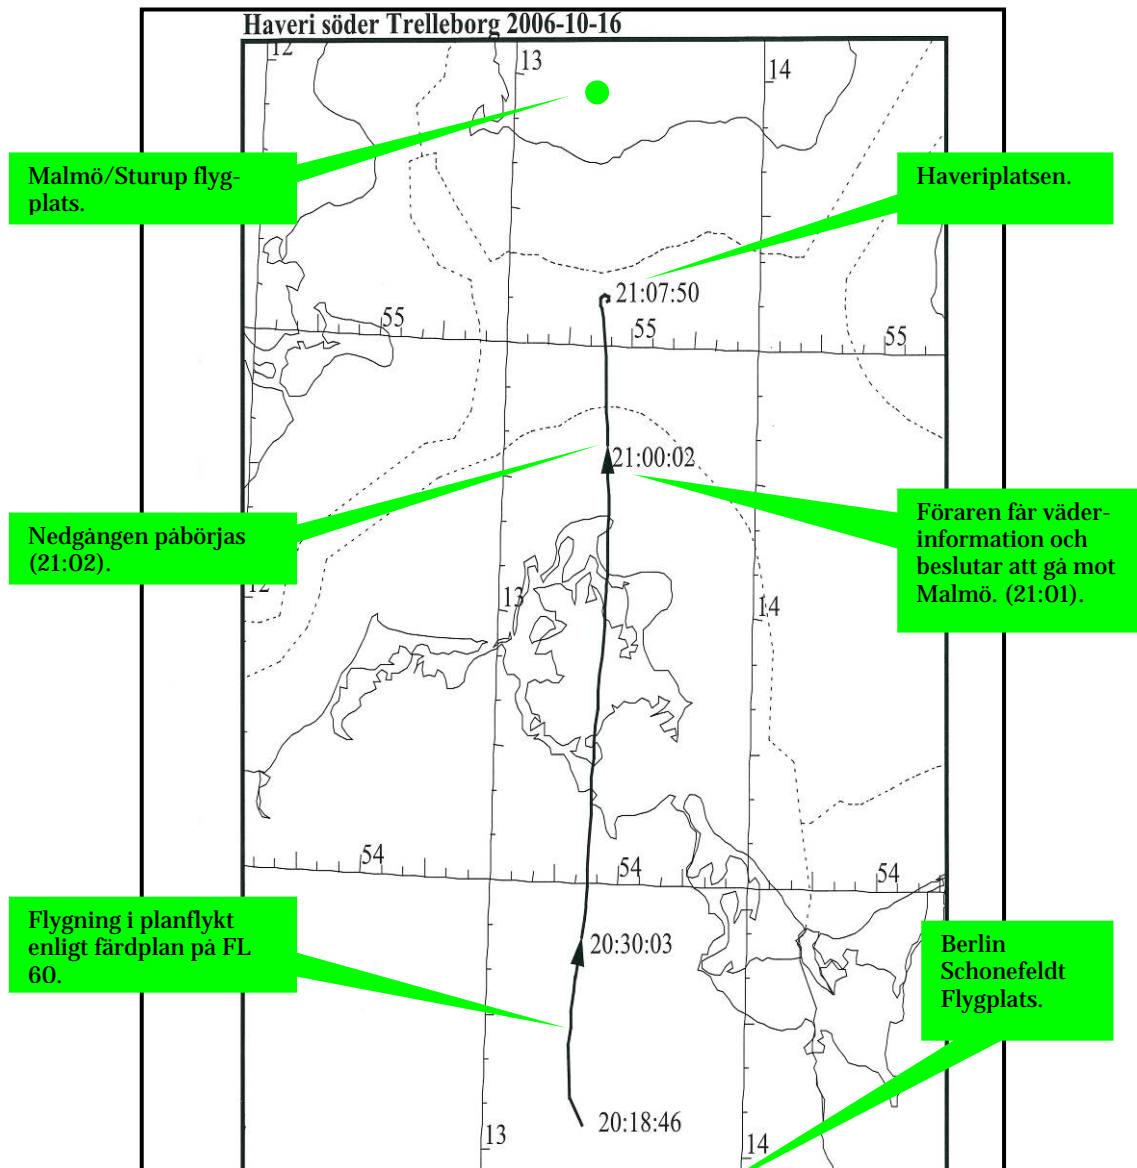
Fig 1. Översiktsbild av flygningen.

Flygningen finns dokumenterad av militära radarstationer såväl i Sverige som i Tyskland. De bilder som visas nedan är grafiska presentationer med radardata från svenska militära stationer som grund. Fig. 1 visar den verkliga färdlinjen över tyska fastlandet, vidare över ön Rügen och ut över Östersjön. Fig 2 visar en detaljbild över de sista tre minuterna före haveriet.

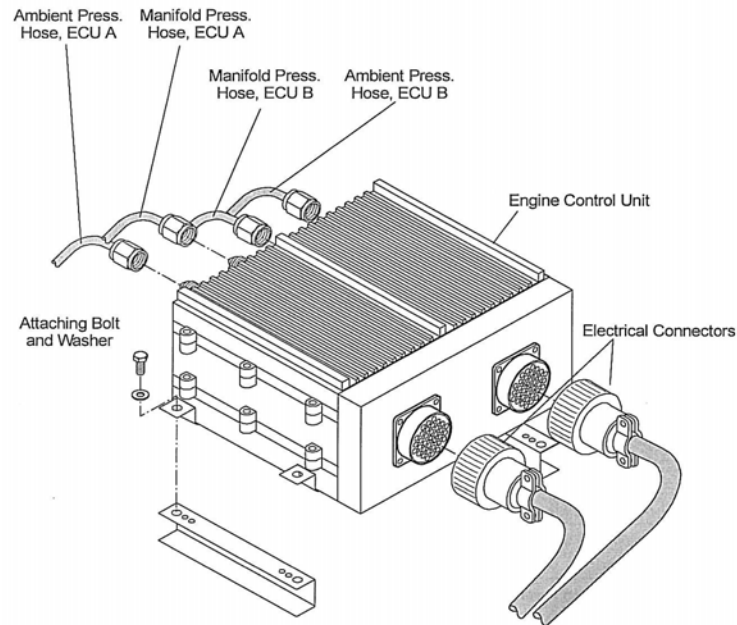
Fig 9. Skiss av motorns FADEC.

När flygplansvraket hade lokaliserats kunde även FADEC-enheten återfinnas och bärgas. Vid bärgningen kunde konstateras att enheten hade vissa yttre skador men föreföll i övrigt att vara i relativt gott skick. FADEC-enheten förvarades i vatten efter bärgningen och transporterades tillsammans med övriga vrakdelar till den hangar på Malmö/Sturup som SHK disponerade för ändamålet. En representant från AAIB hämtade enheten för transport till motortillverkarens laboratorium i Hamburg för analys.

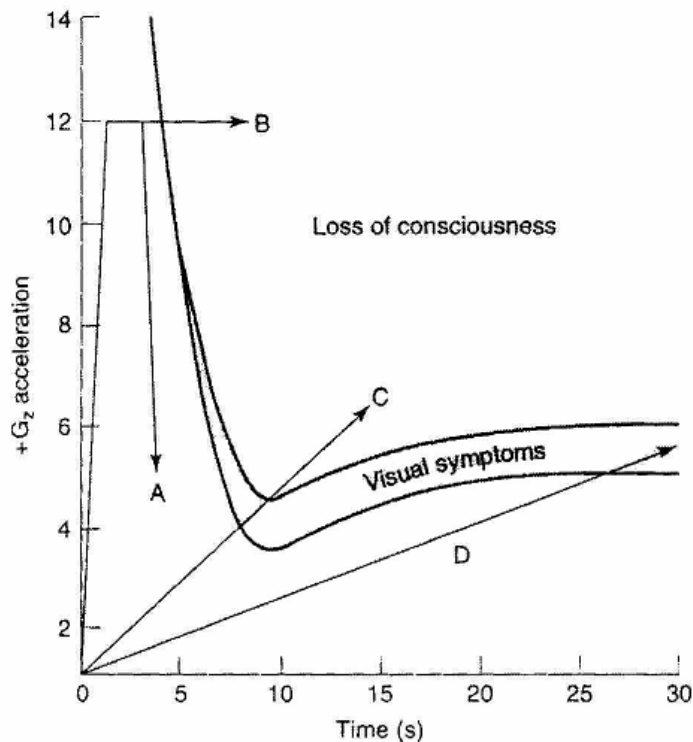
Fig 13. G-belastningssymptom.

Enligt fig. 13 ovan framgår att symptomen av g-belastningar är starkt beroende på varaktigheten. Symptom och reaktion framgår av följande:

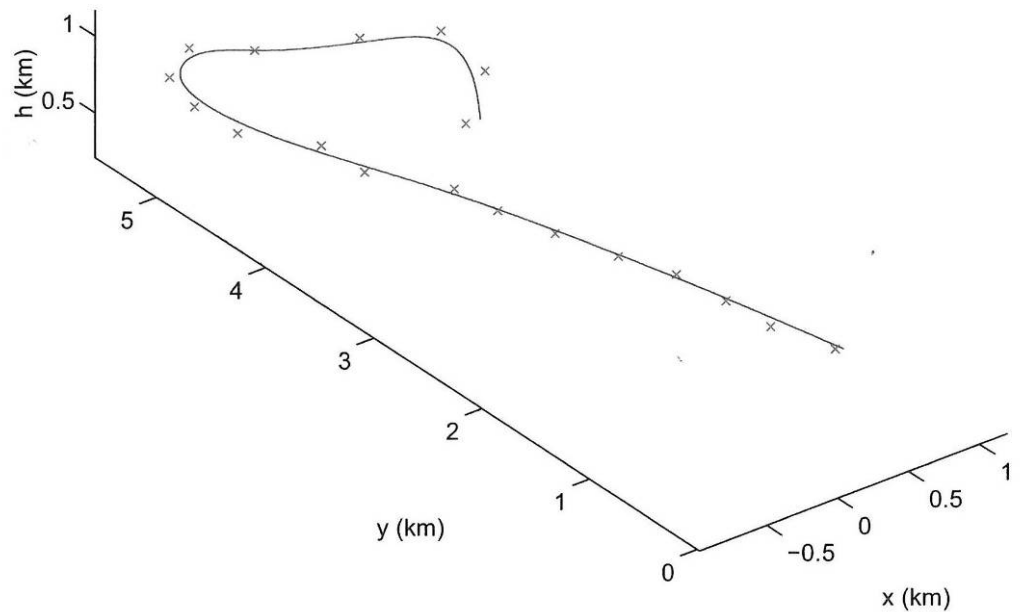
Fig 14. Modell av den teoretiska flygbanan med radarkoordinater inlagda.
Grafik:KTH.

Med reservation för att registrerade radardata har vissa felmarginaler ger en beräkning vid handen att flygplanets fart teoretiskt har uppgått till 200 knop, vilket är en förutsättning för att komma upp till de 11 g som stabilisatorn enligt tillverkaren maximalt kan generera. Beräkningar av accelerationen pekar dock inte på några höga g-belastningar, eftersom de beräknade värdena motsvarar en belastning på ca 2 g.

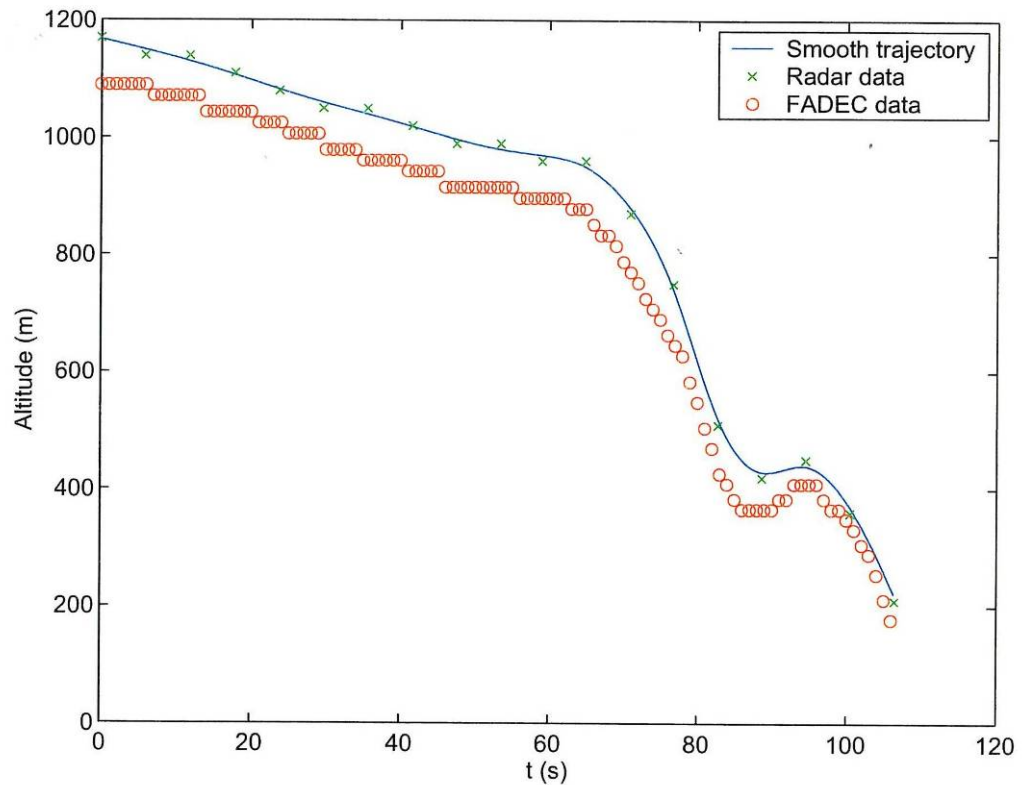
Fig 15. Höjdkurva över tid med data från FADEC respektive radar. Grafik: KTH.

De beräkningar av flygplanets höjdkurva som hämtats från barometerregistreringarna i flygplanets FADEC stämmer väl överens med motsvarande värden från radardata. Antalet punkter från FADEC-registreringarna i fig 9 ovan är högre, beroende på att dessa registreras varje sekund. Motsvarande värden från radarstationen registreras endast vid varje "radarsvep", vilket inträffar var 6:e sekund.
