Statens haverikommission
Swedish Accident Investigation Board

Rapport RL 2008:02

**Olycka med helikopter SE-JKZ
NV Ramsele, Y län,
den 18 juni 2007**

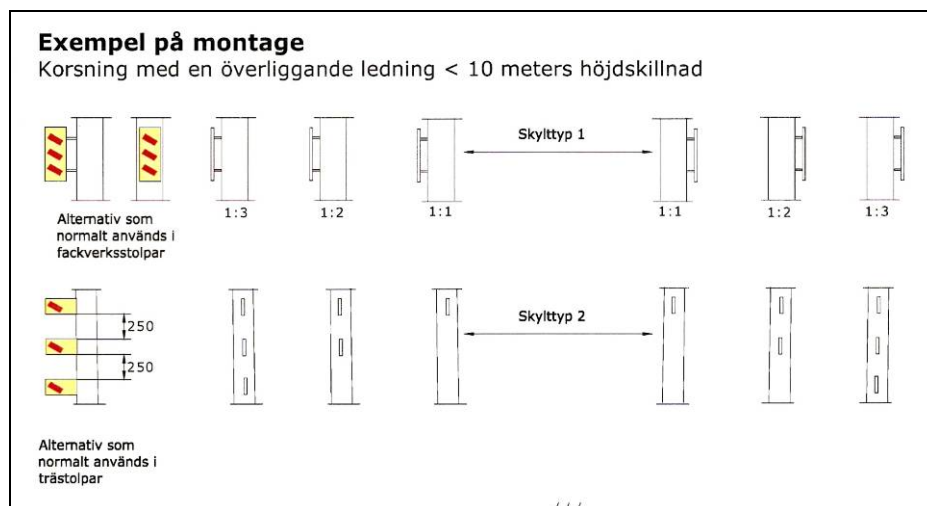
Skyltarna ska sättas upp på tre på varandra följande stolpar på den lägre liggande ledningen före korsningen. Varningsskyltarna ska vara väl synliga från luften och avståndet från sista skylten till korsningen ska vara minst 100 meter. För den högre liggande ledningen ställer standarden inga krav på varningsmarkering.
