**Statens haverikommission**  
Swedish Accident Investigation Board

## ***Rapport RO 2008:01***

**Kollision mellan två bussar med  
registreringsnummer XCA 758 och XCA 777  
på länsväg 288 vid Rasbo, NO Uppsala, C län,  
den 27 februari 2007**

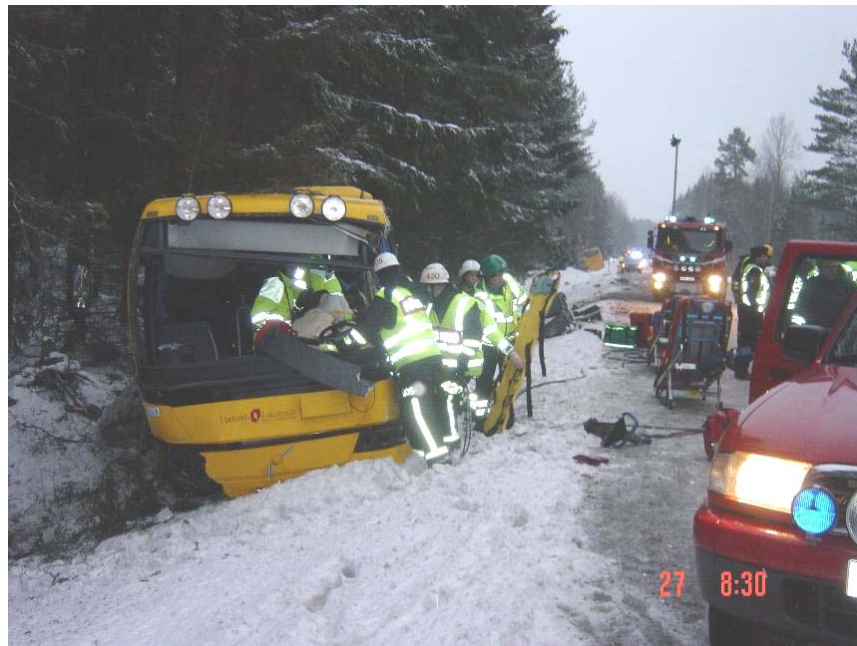
Figur 4. Bussen som varit på väg mot Uppsala och i bakgrunden bussen mot Östhammar (Foto: Uppsala brandförsvär)

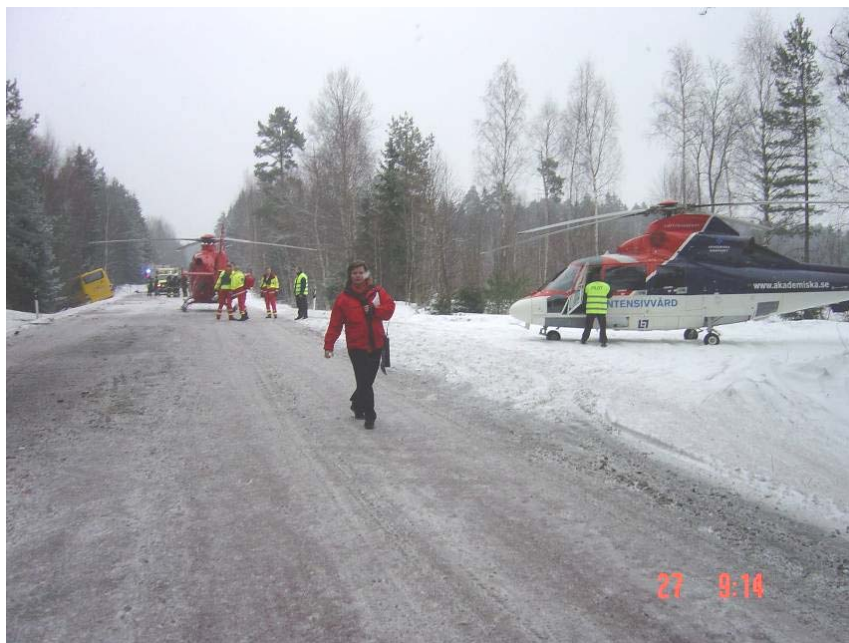
Adam 998 landade på vägsträckan mellan de två bussar som kolliderat och Cesar 993 landade strax bakom på infarten till en mindre skogsbilväg, se figur 5. Det förekom ingen kontakt mellan insatspersonal på marken och någon av helikoptrarna i samband med landningen på olycksplatsen. Där fanns såväl civila personer som räddnings- och sjukvårdspersonal samt även lösa delar från de båda bussarna. Delarna hade spridits över bl.a. just det område som användes till landningsplats. Personal från brandstationen Fyrislund har uppgett att de försökt få kontakt med en helikopter utan att lyckas via skadeplatskanal 67 och sökning med selektiv signal.

Figur 5. De båda helikoptrarna på olycksplatsen och bussen mot Östhammar i bakgrunden (Foto: Uppsala brandförsvär)

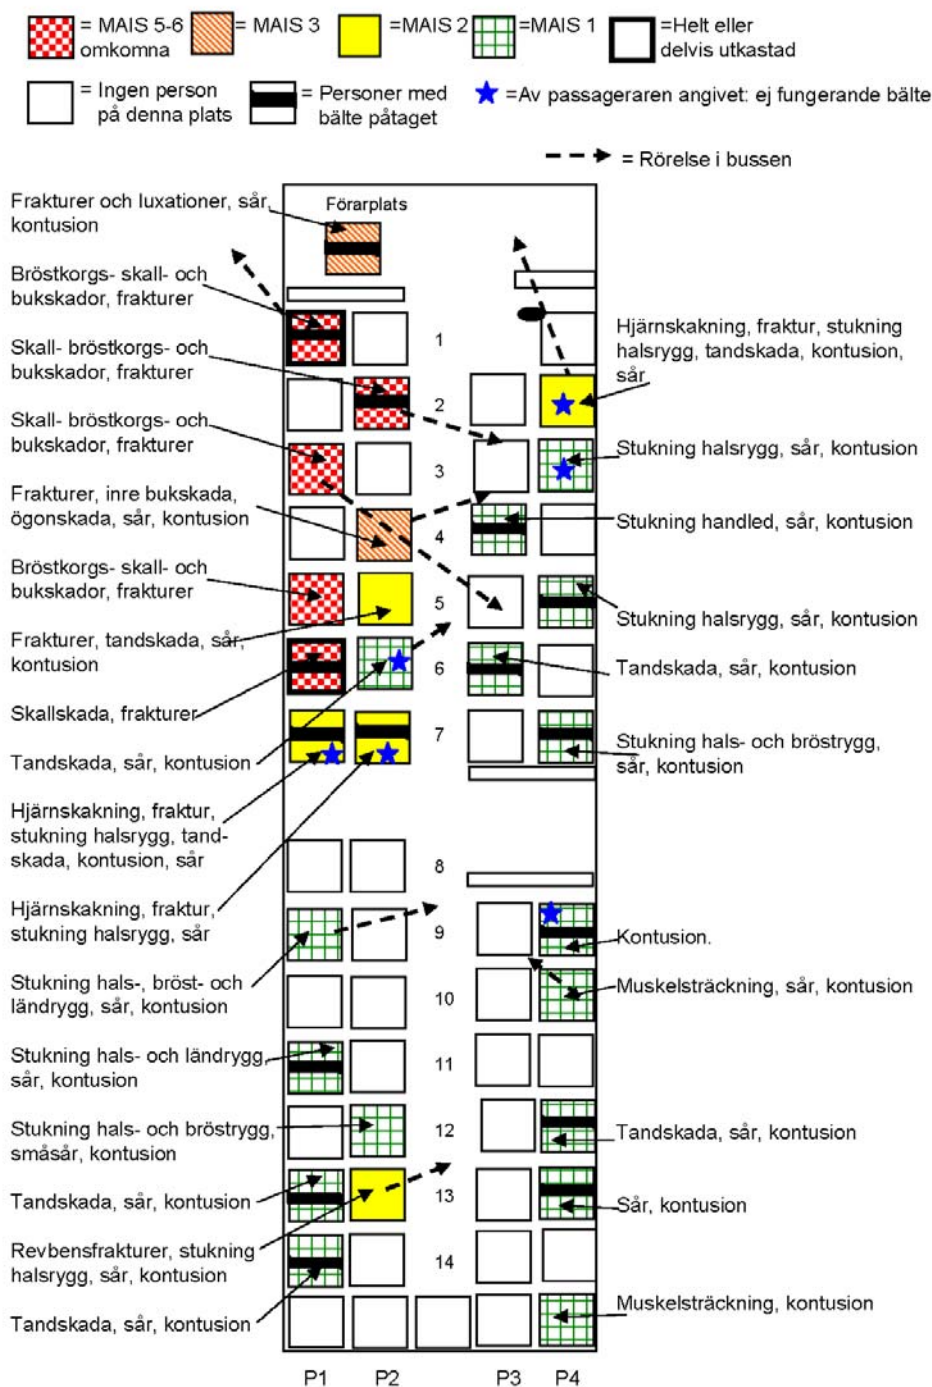
I figur 6 nedan visas en schematisk bild av bussens säten, de ombordvarandes placering, angiven bältesanvändning, skadornas svårighetsgrad och skadebilden. Vidare visas vilka bälten som passagerare har uppgett inte fungerade. Passagerares rörelse i bussen vid kollisionen indikeras med streckade pilar. De omkomnas skador anges separat nedan.

Figur 6. En schematisk bild av de ombordvarandes placering i bussen mot Uppsala, deras skador och skadornas svårighetsgrad (n=28)

Alla fem som omkom avled på skadeplatsen och satt på vänster sida i den främre delen av bussen. När bussarna kolliderade slets den vänstra sidan upp vid de främre sätesplatserna bakom förarplatsen (P1). Detta medförde att sätesraden närmast bakom förarplatsen, där en av de omkomna satt, slets loss och kastades ut. En annan av de omkomna kastades över till sätes-

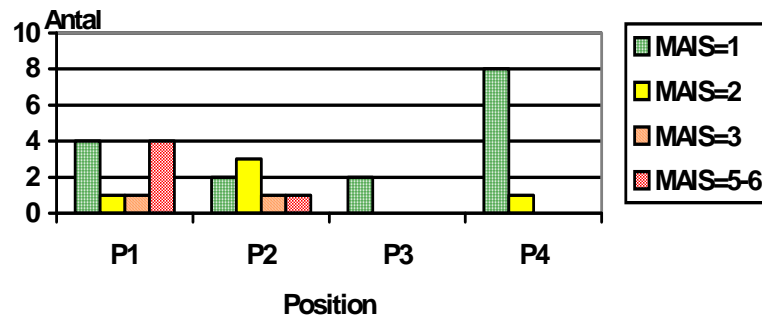
I figur 7 nedan redovisas skadefördelningen med avseende på position<sup>14</sup>, där P1 anger platsen längst ut mot fönstret på vänster sida och P4 är närmast fönstret på höger sida. På positionerna på vänster sida, P1 och P2, hade en majoritet av personerna moderata eller allvarligare (MAIS  $\geq 2$ ) skador. Det är även på dessa positioner som de fem omkomna satt. På positionerna P3 och P4 har en klar majoritet av alla personer lindriga skador.

Figur 7. Antalet skadade fördelade med avseende på skadegrad och uppgiven position i bussen mot Uppsala (n=28).

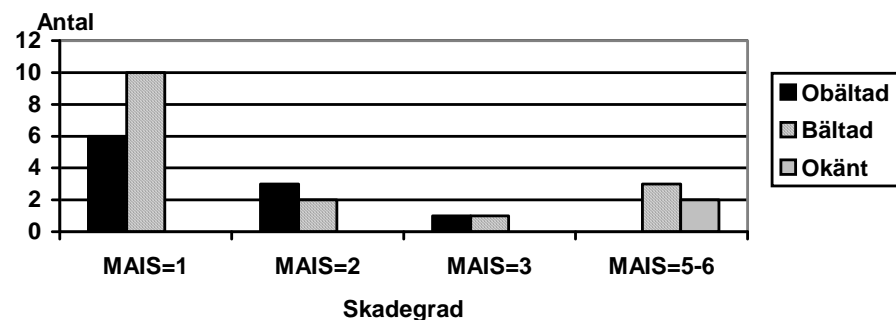
Höftbälte, som fanns på de flesta platser i bussen, höll kvar den åkande i stolen, utom i de fall där bältet spolade ut. Det skyddade emellertid inte mot islag då överkroppen kastades fram eller åt sidan i samband med kollisionen. Av de 23 överlevande i bussen mot Uppsala, har 13 (57 %) uppgett att de använde bälte. I ett fall var uppgiften osäker, men kinematiken och skadebilden indikerade att bälte inte hade använts. Av de fem omkomna använde åtminstone tre personer bälte. Uppgifter om detta har hämtats från medpassagerare och räddningstjänst. Antalet bältade och obältade i relation till skadornas allvarlighetsgrad redovisas i figur 8. De fem omkomna hade alla kritiska eller maximala (MAIS 5+6) skador.

Totalt sju (30 %) av de överlevande drabbades av moderata eller allvarliga (MAIS 2+3) skador. Fyra av dessa sju använde inte bälte, medan andelen bara var 6 av 16 i gruppen med lindriga skador.

Figur 8. Antalet bältade och obältade personer i bussen mot Uppsala fördelade på olika skadegrad. I två fall (båda omkomna) var bältesanvändningen okänd (n=28)

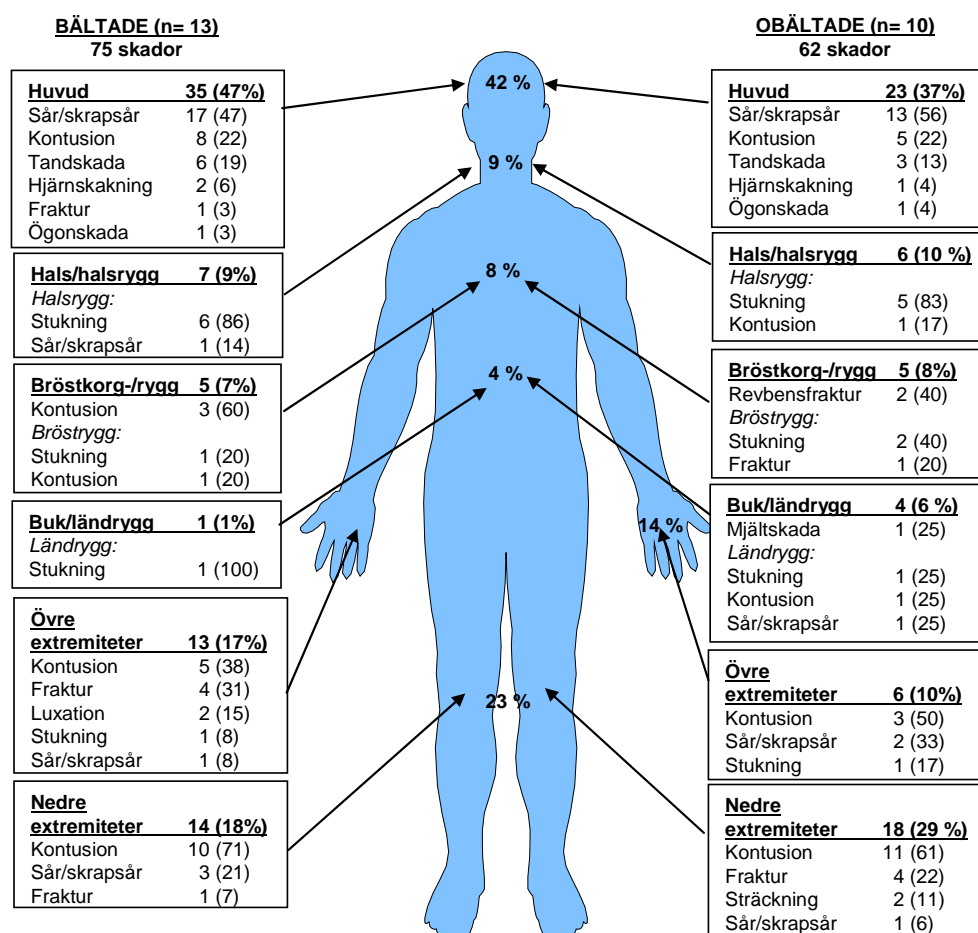
I figur 9 nedan redovisas skadetyper och skadelokalisation hos bältade respektive obältade. Tretton av de 23 överlevande hade använt bälte och tio hade inte använt bälte. De 23 överlevande hade tillsammans 137 olika skador dvs. sex skador per person. En person kan ha flera skador på samma kroppsregion om skademekanismen är olika t.ex. sårskador från glas och kontusioner från islag. De kroppsdelar som hade flest skador var huvud (42 %) och nedre extremiteter (23 %). Elva av de 23 (48 %) överlevande hade stukat nacken, sannolikt orsakat av att de slog ansiktet i sätet framför, varvid nacken böjdes bakåt. Andelen var ungefär densamma hos dem som inte hade använt bilbälte (5; 50 %) som hos dem som hade använt det (6; 46 %). Tre hade hjärnskakning och nio hade tandskador, vilket också torde hänga ihop med denna skademekanism.

Figur 9. Skadebild i relation till uppgiven bältesanvändning för samtliga 23 överlevande personer i bussen mot Uppsala. En person kan ha fler än en skada och flera på samma kroppsregion, där skademekanismerna är olika t.ex. sårskador från glas och kontusioner samt skrapsår från islag.

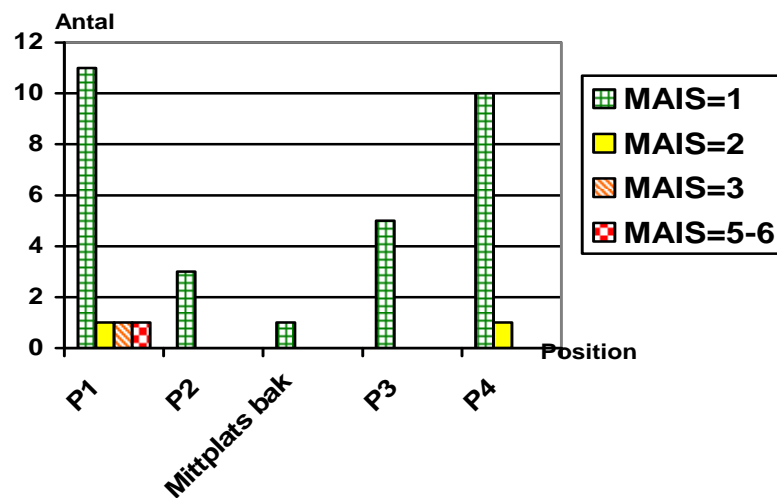
I figur 10 nedan redovisas skadefördelningen med avseende på position<sup>16</sup> P1–P4. P1 är närmast fönstret på vänster sida och P4 närmast fönstret på höger sida. Tre personer på positionen P1 fram till hade "icke lindriga" skador (MAIS  $\geq$  2), varav en var den omkomne.

Figur 10. Antal skadade med olika skadegrad fördelade på olika position P1 – P4 i bussen mot Östhammar (n=34)

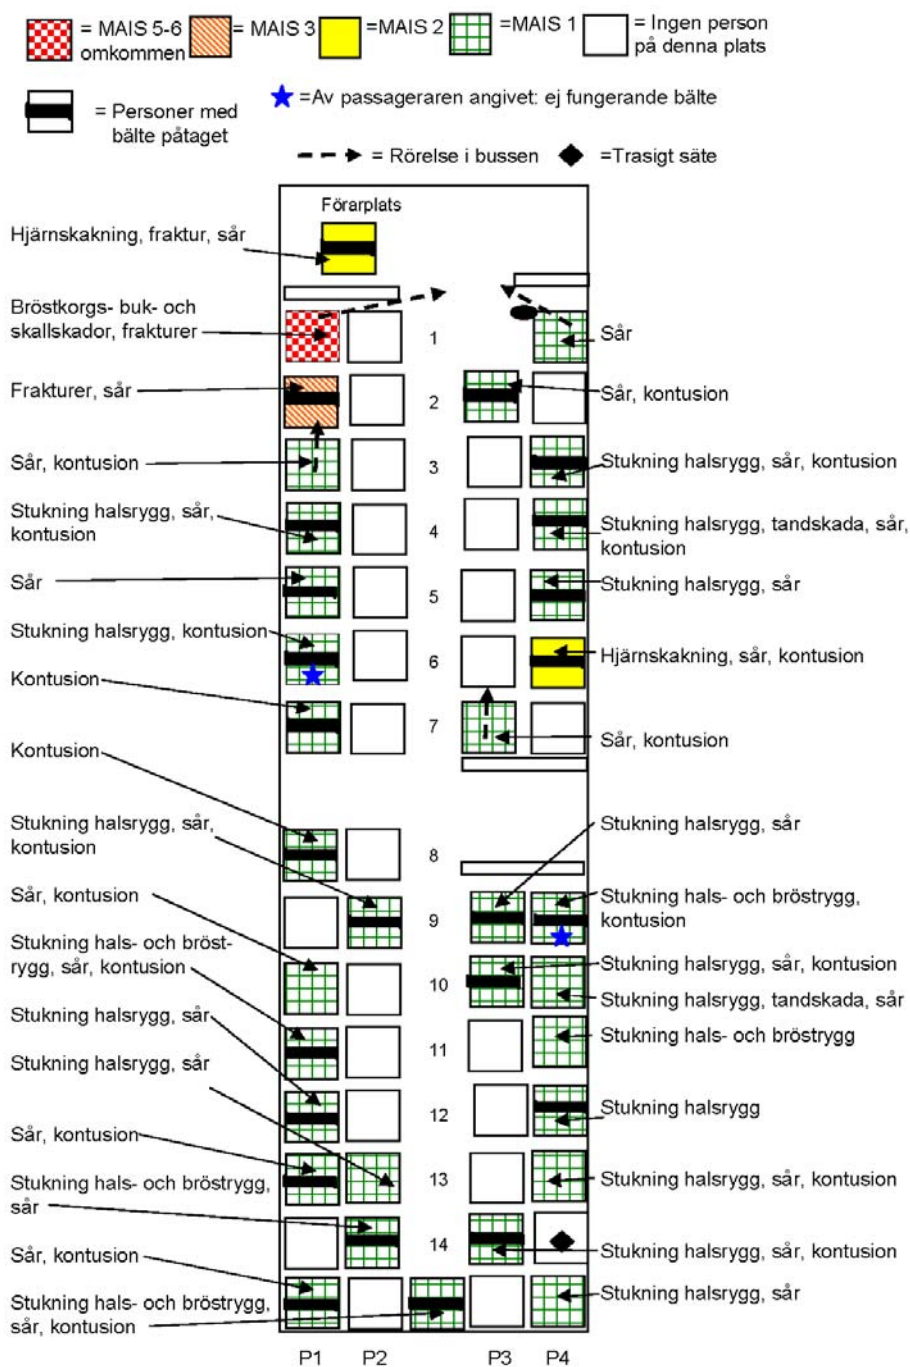
I figur 11 nedan visas en schematisk bild av bussens säten, de ombordvarandes placering, angiven bältesanvändning, skadornas svårighetsgrad och skadebilden. Vidare visas vilka bälten som passagerare uppgett inte fungerade. Passagerares förflyttning inne i bussen vid kollisionen indikeras med streckade pilar vid vissa säten. Den omkomne personen drabbades av omfattande inre skador i framförallt bröstkorget, men hade också allvarliga skador mot nedre extremiteterna.

Figur 11. En schematisk bild av de ombordvarandes placering i bussen mot Östhammar, deras skador och skadornas svårighetsgrad (n=34)

Den omkomne avled på skadeplatsen och satt vid fönstret på vänster sida (P1), där bussen slets upp vid kollisionen. Han kastades ur sätet och hamnade på golvet i gången mellan sätesraderna. Även i denna buss klämdes föraren fast mellan ratt/instrumentpanel och förarsäte.

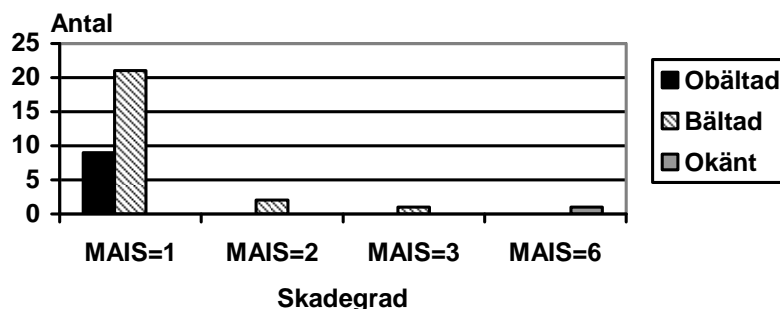
Av de 33 överlevande i bussen mot Östhammar, uppgav 24 (73 %) att de använde bälte. Alla obältade hade lindriga skador. Bältesanvändning hos den omkomne (MAIS 6) är okänd.

Figur 12. Antalet bältade och obältade personer i bussen mot Östhammar fördelade på olika skadegrad (n=34)

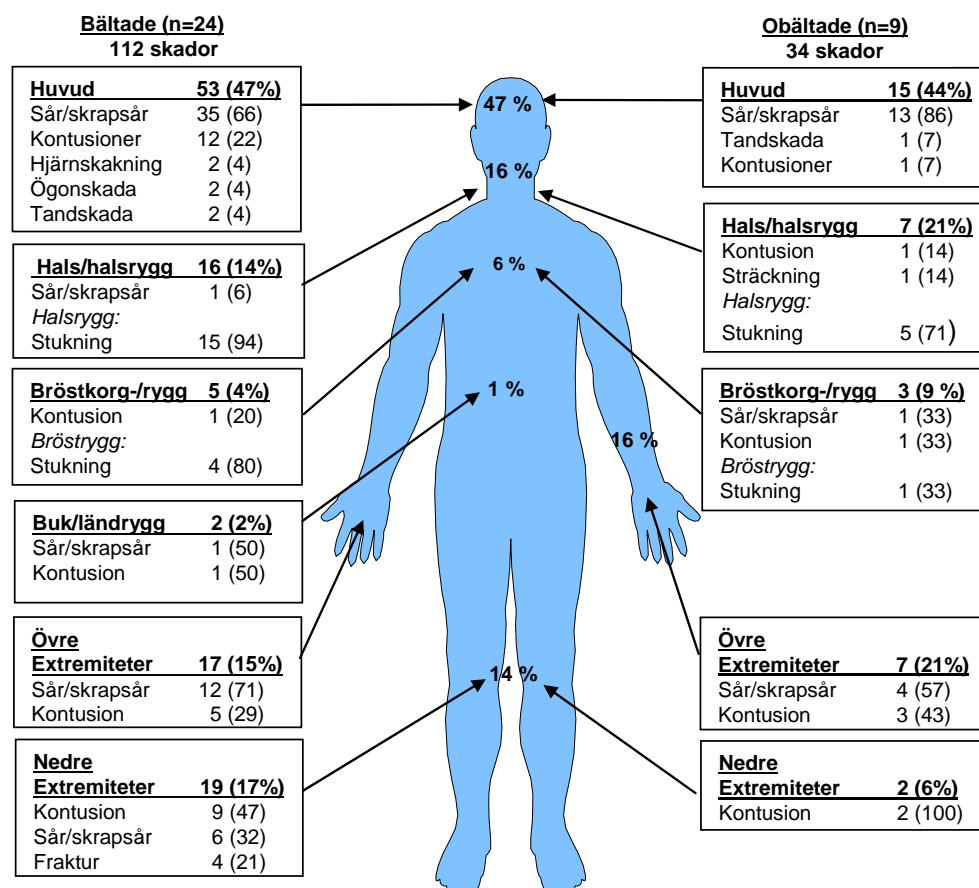
Figur 13. Skadebild i relation till uppgiven bältesanvändning för samtliga 33 överlevande personer i bussen mot Östhammar. En person kan ha fler än en skada och flera skador på samma kroppsregion, där skademekanismerna är olika t.ex. sårskador från glas och kontusioner samt skrapsår från islag.

De 33 överlevande hade tillsammans 146 olika skador dvs. drygt fyra skador per person. Huvud och halsrygg hade flest skador (47 respektive 16 %). Av de 33 överlevande stukade 20 (60 %) nacken, sannolikt p.g.a. att de slog ansiktet i sätet framför, varvid nacken böjdes bakåt. Andelen var ungefär densamma hos obältade som bältade med höftbälte.

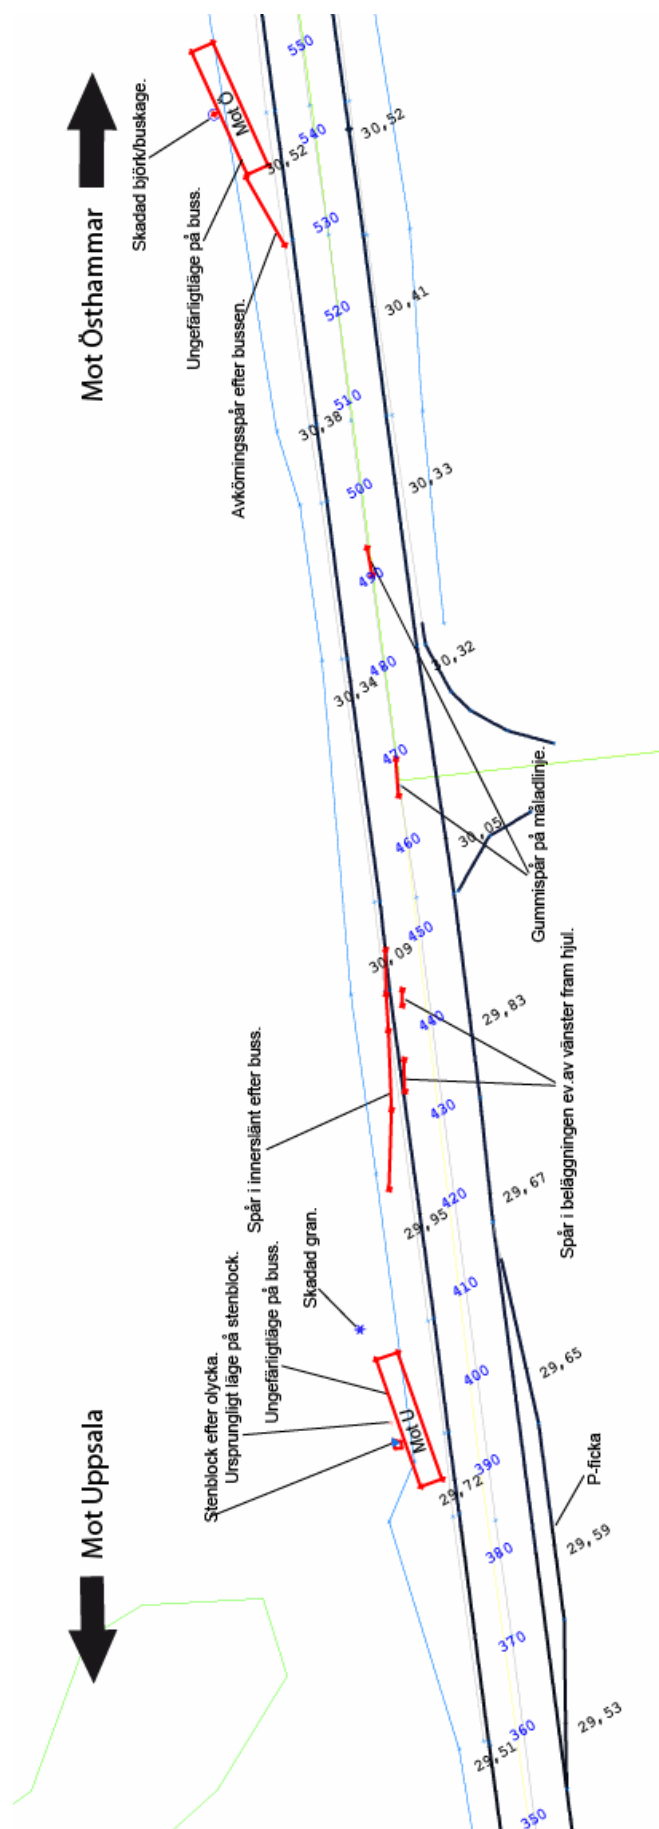
Nedan, figur 14, finns en översiktsritning av olycksplatsen. Efter kollisionen körde bussen mot Uppsala (mot U i figuren) av vägen, träffade en kraftig gran och slog därefter i stenen, som förflyttades ca tre meter framåt. Bussen mot Östhammar (mot Ö i figuren) körde av på samma sida av vägen och slog i mindre träd och buskar, innan den stannade. Avståndet mellan bussarna efter kollisionen var ca 130 m. Båda stannade på hjulen.

Figur 14. Olycksplatsen. Inmätning av Vägverket. Heltalen visar avstånd i meter. Decimaltalen anger höjd över havet i meter.

Som framgår av figur 14 fanns spår i snön i innerslänten efter respektive buss. Det fanns även spår i asfaltbeläggningen där bussen mot Uppsala hade kört av. På den vita mittmarkeringen fanns gummispår på två ställen. Det har inte varit möjligt att med säkerhet fastställa från vilka däck eller vilken buss som gummispåren kommit.

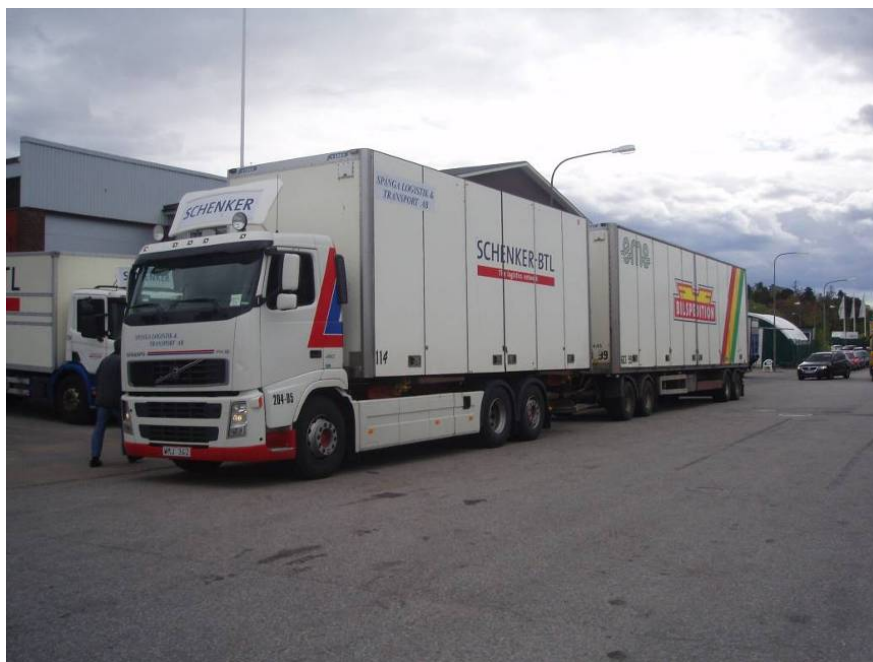
Figur 15. Den lastbil med släp som stod på parkeringsplatsen (Foto:SHK)

Fordonet bestod av en lastbil med släp, som hopkopplade var 24 m långt. Lastbilen var med lösflak ca 10 m lång. Släpet var ca 12,60 m långt. Till det kommer dragstängen mellan lastbil och släp. Höjden på fordonet var 4,4 m.

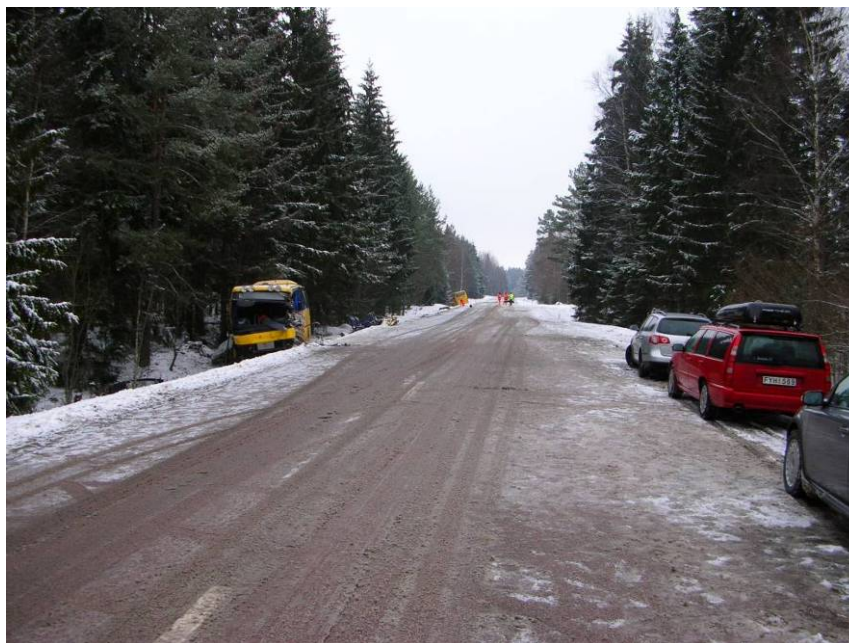
En bild som togs flera timmar efter olyckan, visar parkeringsplatsen där lastbilen var uppställd (figur 16). På bilden står personbilar på parkeringsplatsen. På vägens andra sida syns bussen mot Uppsala och den sten som bussen körde på. Av bilden framgår i någon mån att det fanns snövallar vid parkeringsplatsen och vägkanten.

Figur 16. Olycksplatsen. Närmast kameran syns bussen mot Uppsala och längst bort på samma sida syns bussen mot Östhammar (Foto SHK)

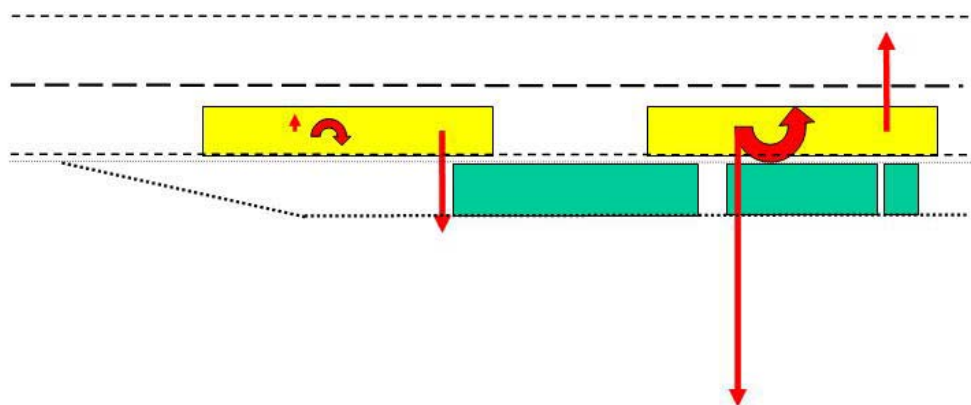
De två positionerna, 22 m bakom och 1 m framför, visade sig vara de positioner där bussens framdel utsätts för maximala sidkrafter först mot lastbilen och sedan mot vägbanans mitt. I figur 17 visas de krafter och moment som verkar på bussen i dessa två positioner vid 5 graders snedanblåsning och sidavståndet 0,5 m mellan buss och lastbil. Lastbilen representeras av de gröna rektanglarna och bussen i de två positionerna av de gula rektanglarna. De röda raka pilarna representerar sidkrafterna. Förhållandet mellan pilarnas längd motsvarar förhållandet mellan de beräknade värdena. De röda böjda pilarna representerar girmomenten kring tyngdpunkten och förhållandet mellan pilarnas ytterradii motsvarar förhållandet mellan de beräknade girmomenten.

Figur 17. Krafter och moment på en buss vid 0,5 m mellan lastbil och buss och fem graders snedanblåsning. Bussens positioner motsvarar positionerna för maximala sidkrafter vid passagen (från FOI Memo 2136, 2007-08-21)

Den aerodynamiska sidkraft som kan tänkas verka på bussen bedöms i rapporten motsvara ca  $1/10$ – $1/5$  av den friktionskoefficient som råder vid halka enligt Vägverkets definition.
