Statens haverikommission
Swedish Accident Investigation Board

Rapport RS 2007:05s

**Olycka med fartyget PROSPERO
i Milford Haven i Storbritannien
den 10 december 2006**

Rapport om utredningen av
förlust av manöverförmågan över produkttankern

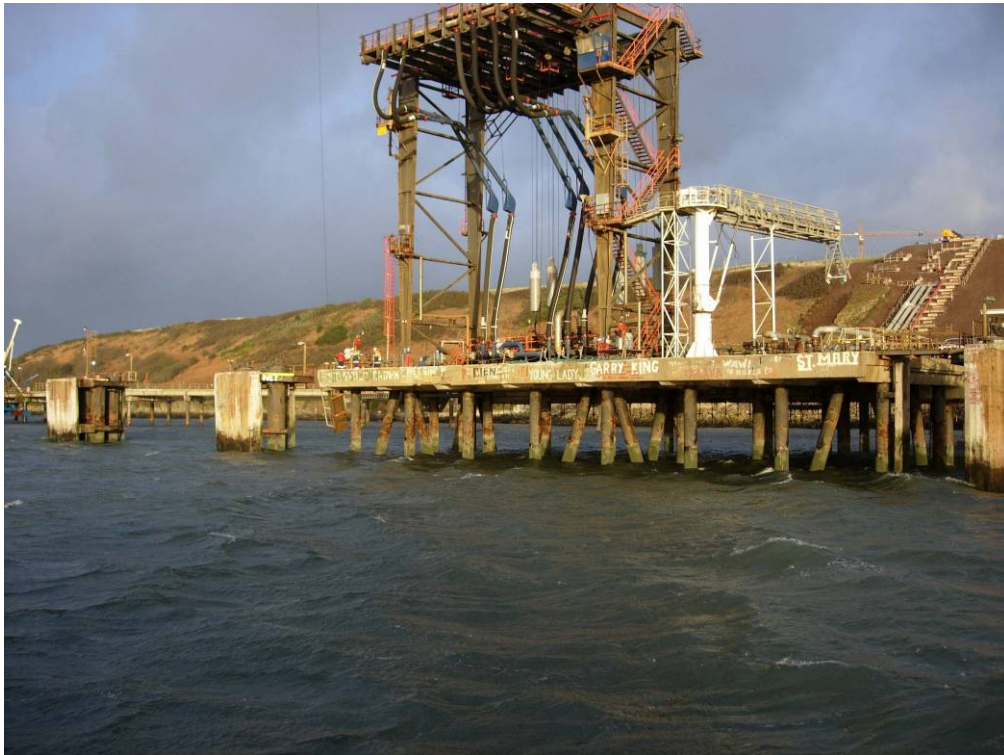
Fig 1. SemLogistics pir nr 2, Milford Haven

Befälhavaren försökte att dra tillbaka manöverspaken till noll, men effekten låg kvar på 70 %. Fartyget var nu så nära kajen att det slog i under gir mot babord. Prosperos förstäv slog hårt mot betongbeläggningen längst ut på kajen, innan bogens övre del kolliderade med stälställningarna för oljelastningsarmarna (se figur 1, 2, 3 och 4).

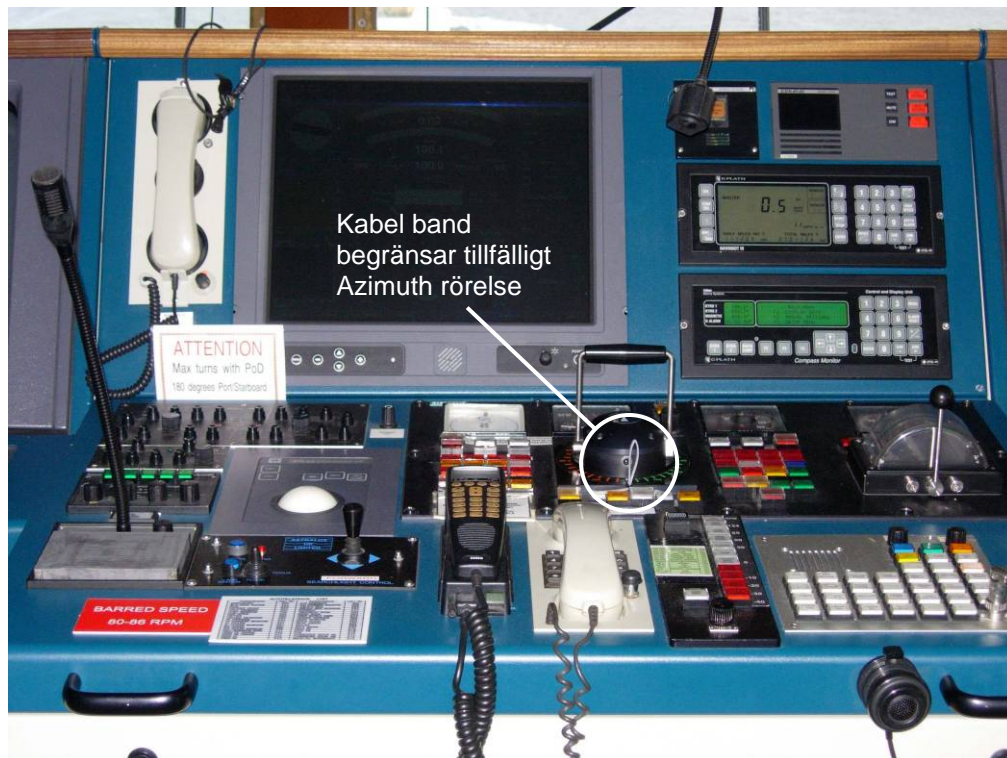
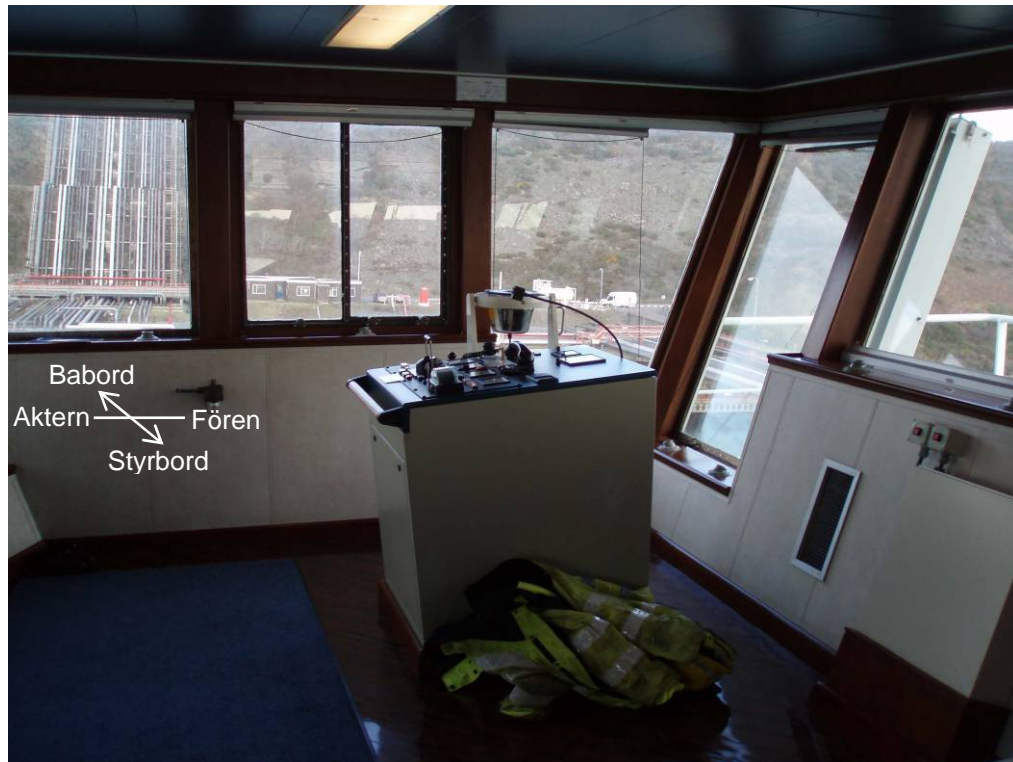
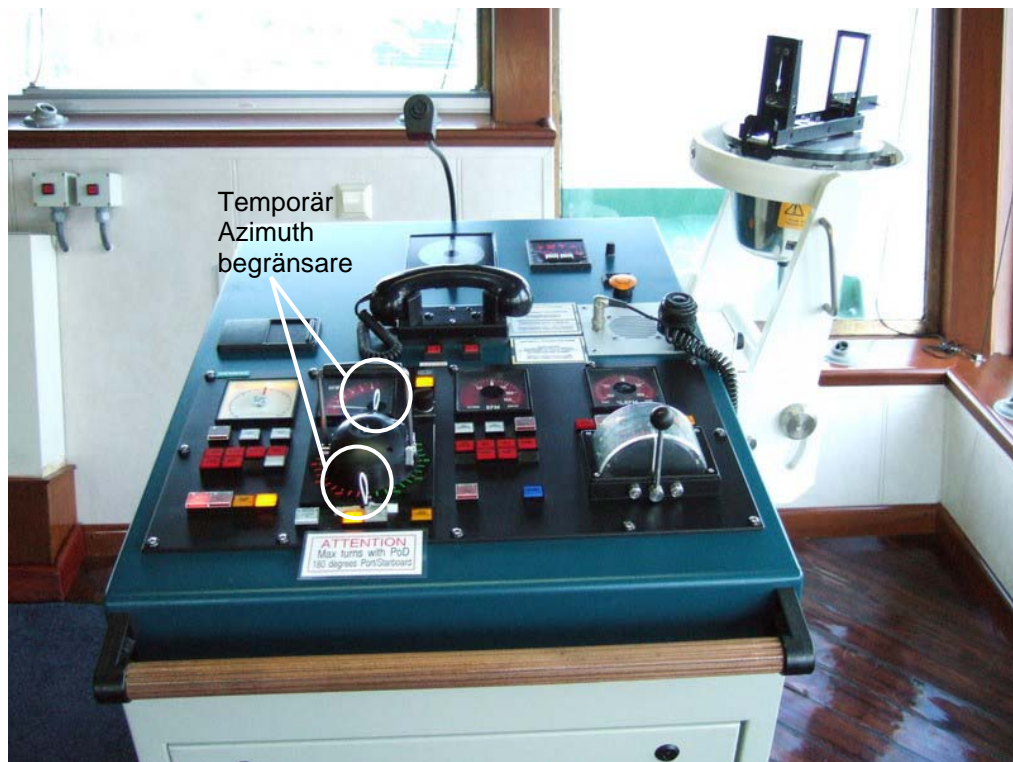
Prospero hade en inbyggd brygga med en manöverkonsol längs centerlinjen, mittkonsolen, och en på babords respektive styrbords sida (se figur 9, 10 och 11). Mittkonsolen var den normala styrplatsen som var utrustad med en konventionell fartygsratt och rodervinkelindikator, autopilot och slavkompass.

Sikten mot fartygssidan från bryggvingens manöverkonsoler var begränsad av det nedanför liggande däckshusets utskjutande delar (se figur 12), och den person som manövrerade fartyget måste förflytta sig från manöverkonsolen till sidofönstren för att se fartygssidan bättre. Detta problem har korrigerats på nyare fartyg i samma klass.

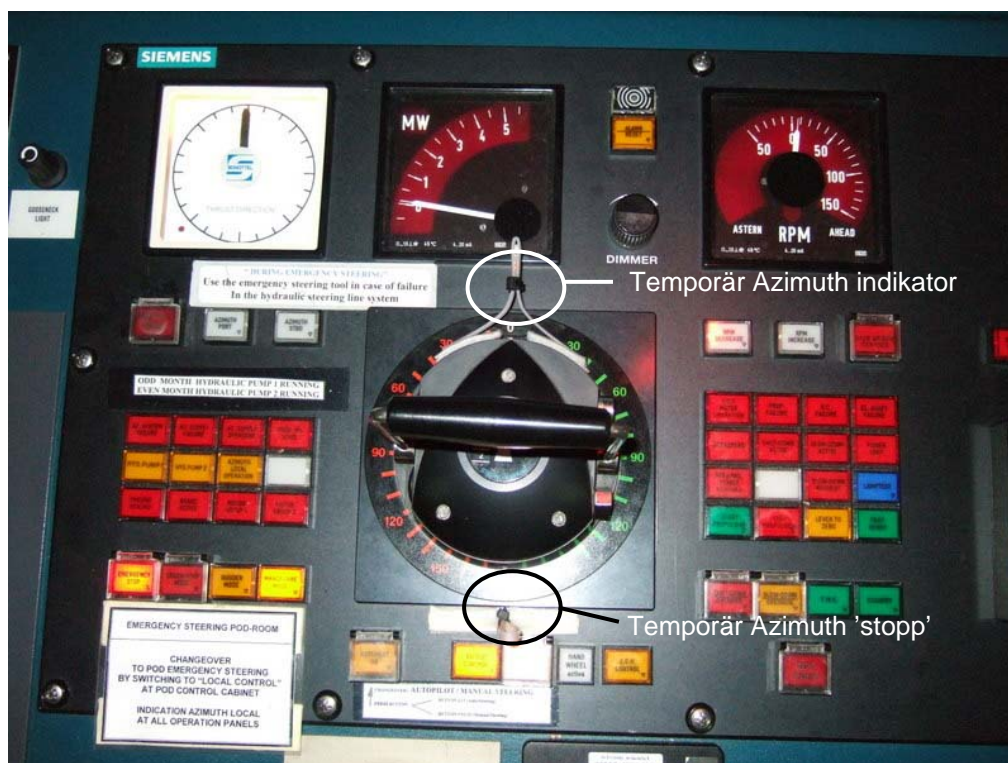
Fig 13. Närbild på podmanöverpanelen.

Medan en stor del av framdrivningssystemets larm- och manöversystem visades på en konventionell grafisk skärm, visades larmen för de kraftelektroniska systemen på av varandra oberoende larm-/felindikeringspaneler som visade larmen i form av koder. Vissa koder var emellertid med avsikt uteslutna från omborddokumentationen, eftersom de bara kunde tolkas av SSC-personal.

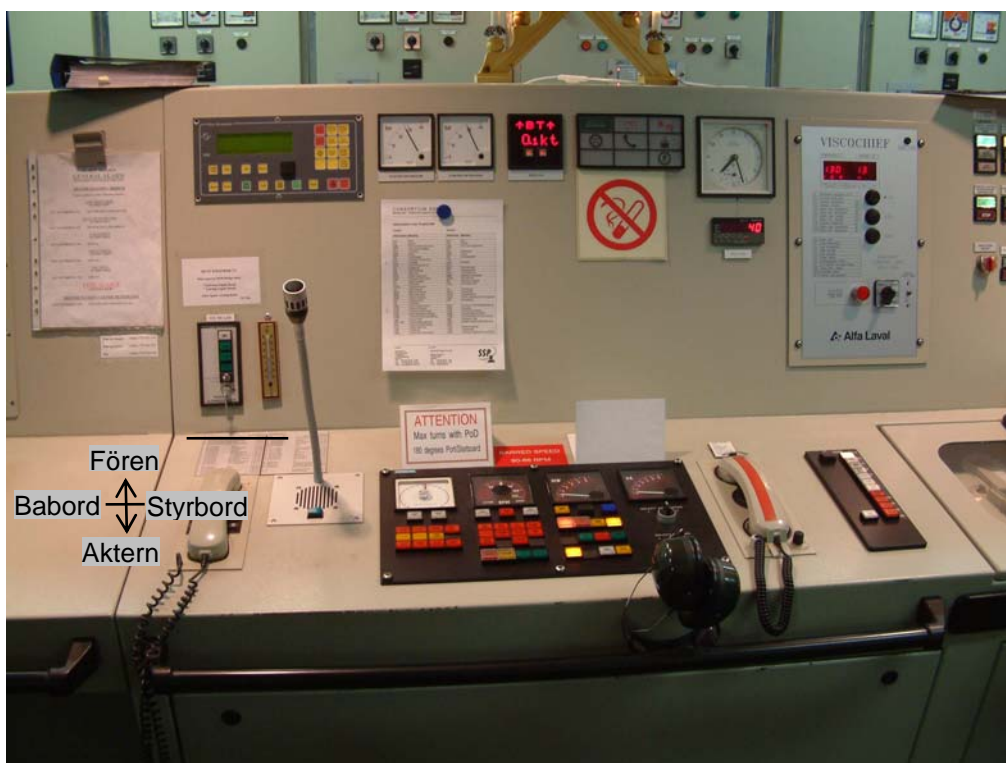
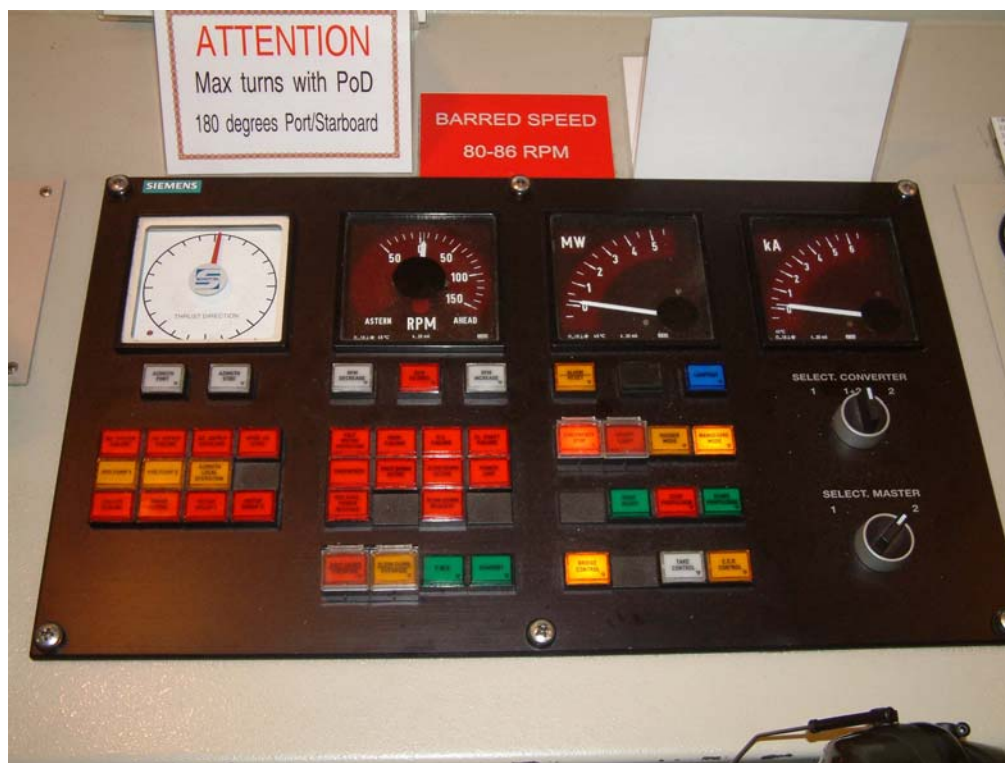
Larmpanelen var så utformad att samma lampa användes för både indikering (fast sken) och larm (blinkande sken). Ett akustiskt larm ljud samtidigt som det optiska larmet blinkade. Det blinkande optiska larmet kunde dämpas utan att det påverkade det akustiska larmets ljudnivå. Eftersom det gick att dämpa det optiska larmet så långt att det inte längre var synligt, uppfyllde emellertid inte larmlampans indikering IMO:s¹⁴ och DNV:s¹⁵ krav som var tillämpliga vid den tid då Prospero byggdes.

Larmet för "kritisk fart" vid byte från "manöverläge" till "roderläge" startade bara när fartygets fart ökade. Det gick därför att sakta ned till manöverfart, till exempel vid ankomst till hamn, men något larm utlöstes inte för att indikera att systemet fortfarande var inställt på "roderläge". DNV krävde emellertid inte att det skulle finnas ett sådant larm.

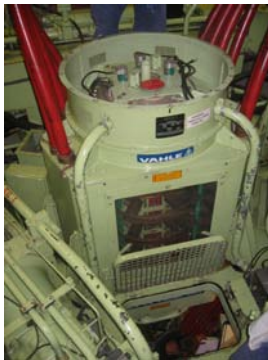
Vessel was attended 20.09. midnight together with two engineers from the pod maker Schottel Siemens. After investigation, the engineers agreed the fault being the defected gauss, which was dismantled and sent to the factory for inspection. Decision if it can be repaired or a new one to be produced is not yet done. New four meter long cables were fitted by-passing the gauss.

Assembly as original (cover taken off) above pod room deck.

The modification done is creating a limitation to the pod operation; now the pod can not be turned around full turns 360 degrees unlimited times due to the cables being then twisted and damaged. Noted that only the manoeuvring mode is concerned, the sea going mode is limited anyway to +/- 30 degrees. Since the operational way is deviating from the original design, the modification was deemed as a temporary one and a CC was issued for permanent repairs (or alternatively seeking approval of the modified system of transmitting control signals from the pod). Additionally, a MO was issued for the crew to perform and log regular inspections of the control lever stoppers and control cable condition under cover.
