Statens haverikommission
Swedish Accident Investigation Board

Rapport RM 2007:05

Olycka med ett Stridsfordon 90 på Revingehed övningsfält, M län, den 24 mars 2007

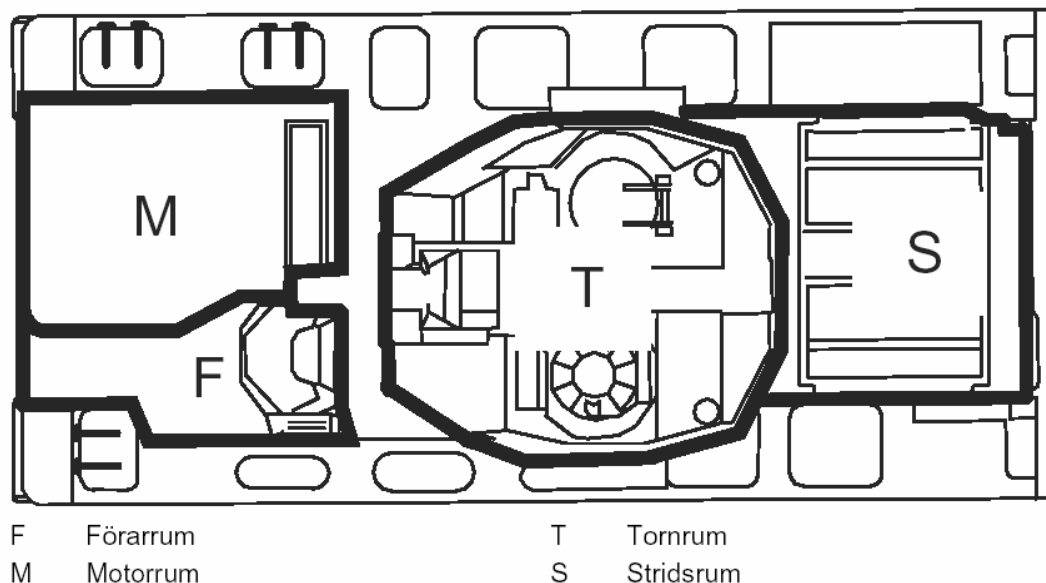
Bild 3. Vagnen sedd uppifrån med fronten åt vänster

Vagnskroppen är tillverkad av pansarstål. På vardera sidan om vagnskroppen finns bandhyllor, som bidrar till en hög skyddsnivå. Under bandhyllorna finns sidoskärmar för ökat skydd. Sidoskärmarna fungerar även som stänkskydd.

Vagnen indelas i förarrum, motorrum, tornrum och stridsrum.

I den främre delen av vagnskroppen finns förarrum och motorrum. Motortornrummet är avskilt från den övriga delen av vagnen med täta motorrumsväggar. Föraren sitter till vänster om motorrummet.

Bakom motorrummet finns tornet. Tornet är förskjutet 20 cm till vänster om vagnens centrumlinje för att kompensera vikten av drivenheten så att marktrycket fördelas jämnt på de båda banden. Under tornet finns huvuddelen av vagnens ammunitionsförråd.

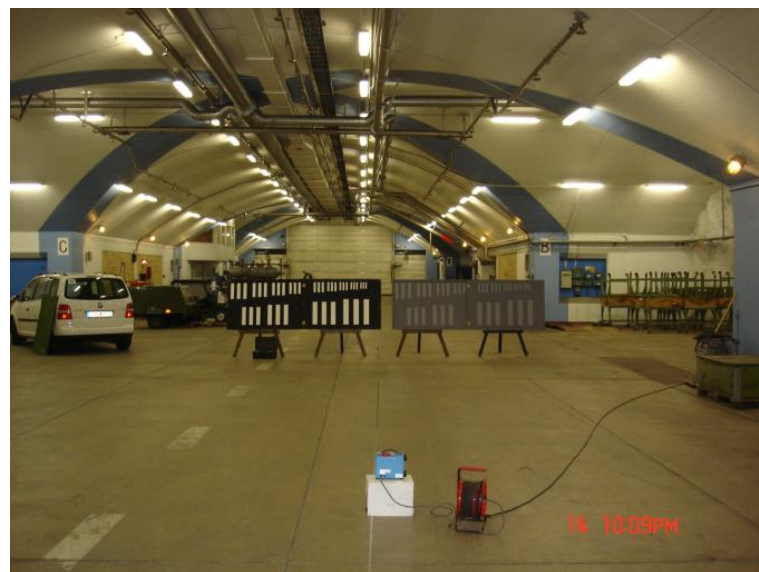
Bild 10. Lästavla och lågkontrasttavla

Provet för att bestämma upplösning och synskärpa i mörker genomfördes genom att en lästavla ställdes upp 36 m framför vagnen. Lästavlan var gjord efter USAF 1951-tavlan. En lågkontrasttavla ställdes också upp. Ljusnivån i berghangaren justerades till 2,24 mlx, vilket beräknades råda vid olyckstillfället.
