**Statens haverikommission**  
Swedish Accident Investigation Board

## **Slutrapport RO 2011:01**

***Dammbrott, Hästberga, Hässleholms kommun,  
Skåne län, den 7 november 2010***

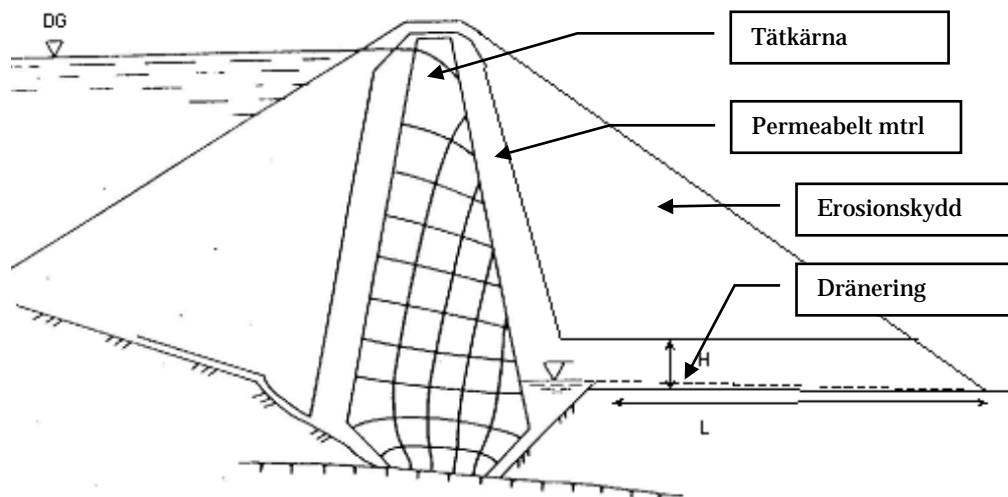
Fig. 7 Principskiss över fyllningsdamm.

Tät kärnan håller vattnet kvar på uppströmssidan, men kan inte ensam ta upp vattentrycket från dammen, varför jord placeras på ömse sidor om tät kärnan i sådan omfattning att de horisontella lasterna från vattnet kan tas upp. Jorddammens slänter på ömse sidor om tät kärnan måste ha en släntlutning som är tillräckligt flack så att skred inte sker.

På uppströmssidan är portrycken i jorden i princip desamma som i vattnet, dvs. de är hydrostatiska med en grundvattenyta i nivå med vattennivån i magasinet. På nedströmssidan eftersträvas så låga portryck som möjligt eftersom detta bl.a. medför att hållfastheten i jorddammen blir högre. Med tanke härpå designas dammar ofta med grövre material omedelbart nedströms tät kärnan och delvis också under den del av dammen som ligger nedströms om tät kärnan. På detta sätt dräneras vattnet bort från denna del av dammen, vilket leder till låga portryck i nedströmsslänten.

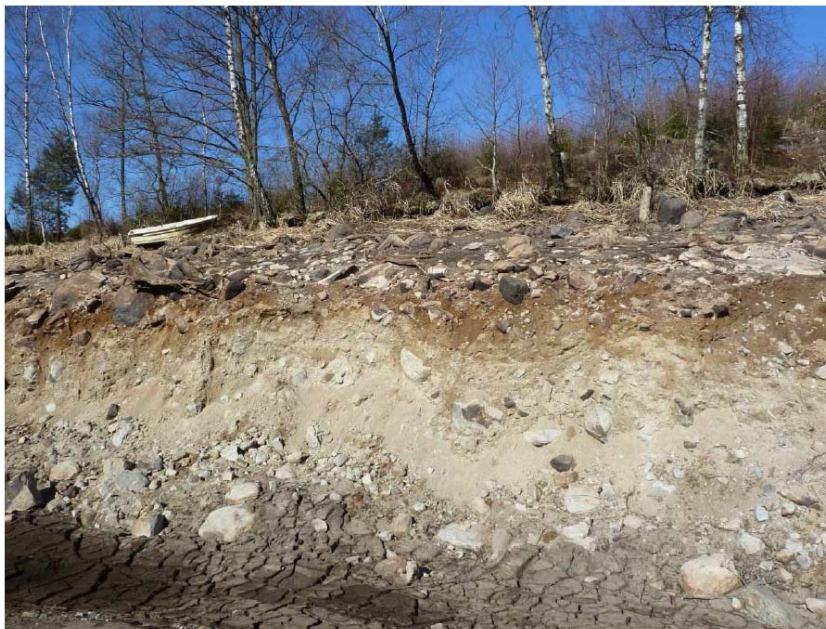
**Fig. 11** Skärning i sandig morän ca 80 m väster om kraftstationen. Den sandiga moränen innehåller deformerade lager av sorterad sand. Skärningen har bildats vid erosionen då dammen tömdes vid dammbrottet. Båten på bilden ligger vid den före detta strandlinjen. Foto: SGU.

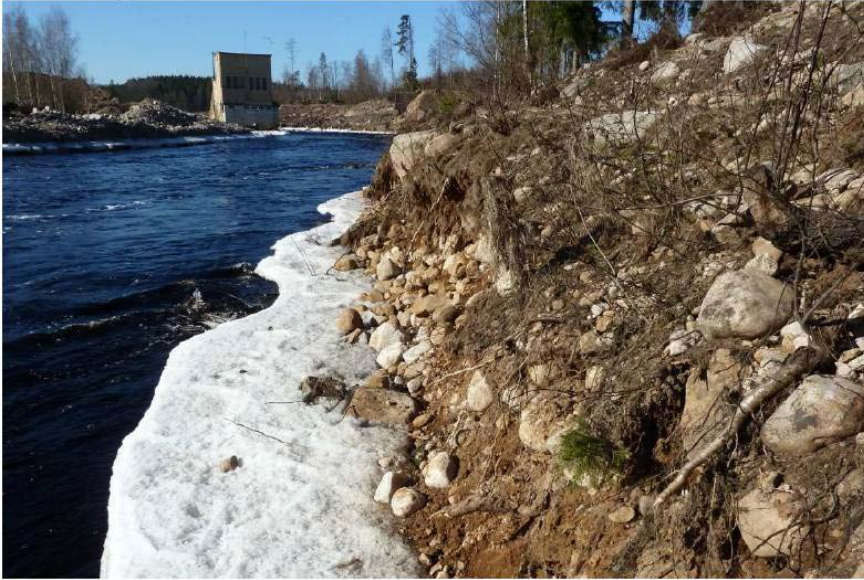
**Fig. 12** Stenigt grus som har eroderats fram i kanten på Helgeåns nuvarande fåra, ca 150 m nedströms kraftstationen. Foto: SGU.

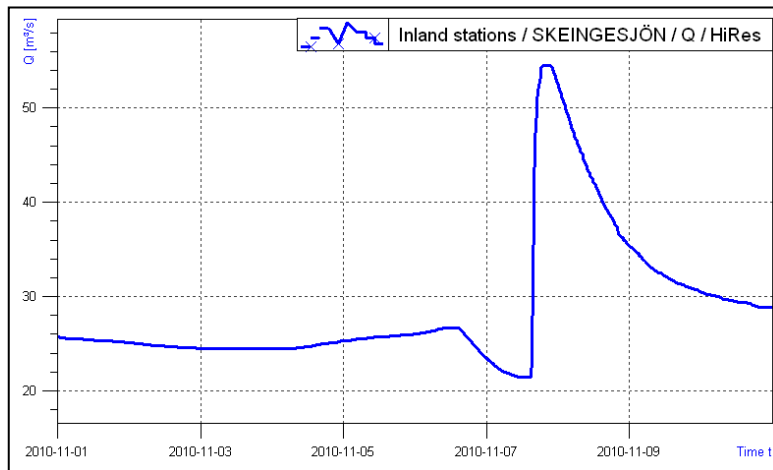
\*Flödet från Skeingesjön den 7/11 är påverkat av dammbrottet, den 6/11 var flödet 25,9 m<sup>3</sup>/s.

**Fig. 15** Uppmätt flöde ut från Skeingesjön under de första 10 dagarna i november 2010. Källa: SMHI.

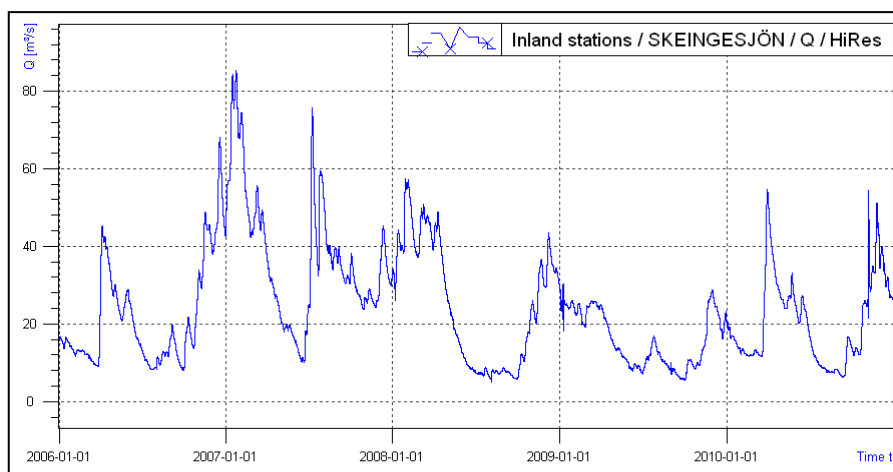
Mätstationen i Skeingesjön ligger några få km nedströms Hästbergadammen. Mätt i avrinningsområdets storlek ligger Skeingesjöns utlopp 297 km<sup>2</sup> nedströms och där registrerades dammbrottet tydligt i mätserien. Det syntes också att vattenföringen minskade under dygnet före dammbrottet. För att utesluta att detta skulle bero på en extrem vindsituation analyserades vindmätningar från de närmaste mätplatser som SMHI har i Hörby, Ljungby och Växjö. Dessa visade dock inte på några kraftiga vindar. Högsta notering dagarna före dammbrottet var 6 m/s.

**Fig. 16** Flödet från Skeingesjön under 5-årsperioden 2006-2010. Källa: SMHI.  
(Dammbrottet noteras som en enskild topp som inte är anmärkningsvärt hög.)
