Statens haverikommission
Swedish Accident Investigation Board

Rapport RO 2008:03

Vägtrafikolycka med drag- tankfordon och personbilar samt åtföljande brand vid trafikplats Heberg på väg E6 söder om Falkenberg, N län, den 21 november 2005.

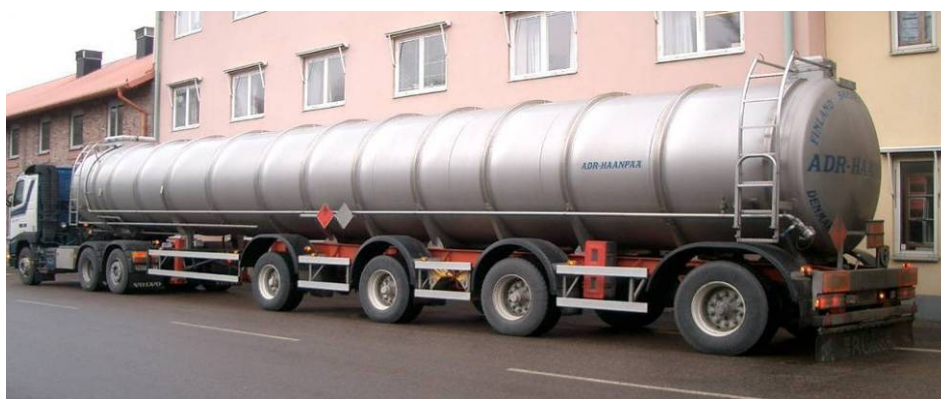
Figur 10. Det aktuella drag- och tankfordonet/påhängsvagnen

Fordonskombinationen var enligt ägaren utrustat med stabiliserings-systemet Roll Stability Support, RSS, som hjälper till att förhindra vältning genom att fördela bromskraften.

Dragfordon och tankfordon/påhängsvagn hade båda godkännande med s.k. ADR-certifikat, se även 1.11.3, som styrkte att den kompletta fordonskombinationen var godkänd att transportera ämnet isobutyraldehyd med UN-nummer 2045.
