**Statens haverikommission**  
Swedish Accident Investigation Board

## ***Rapport RM 2008:02***

**Olycka med Stridsbåt 90H, nr 848,  
syd Hamnudden, Utö, AB län,  
den 24 oktober 2006**

Dnr M-10/06

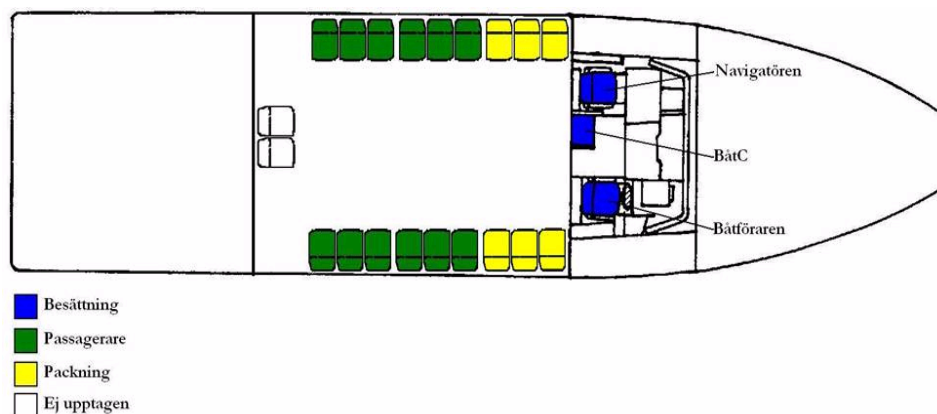
Fig. 1 Placering av besättning, passagerare och packning i Strb 848 (osäkerhet råder för mekanikern och en passagerares placering)

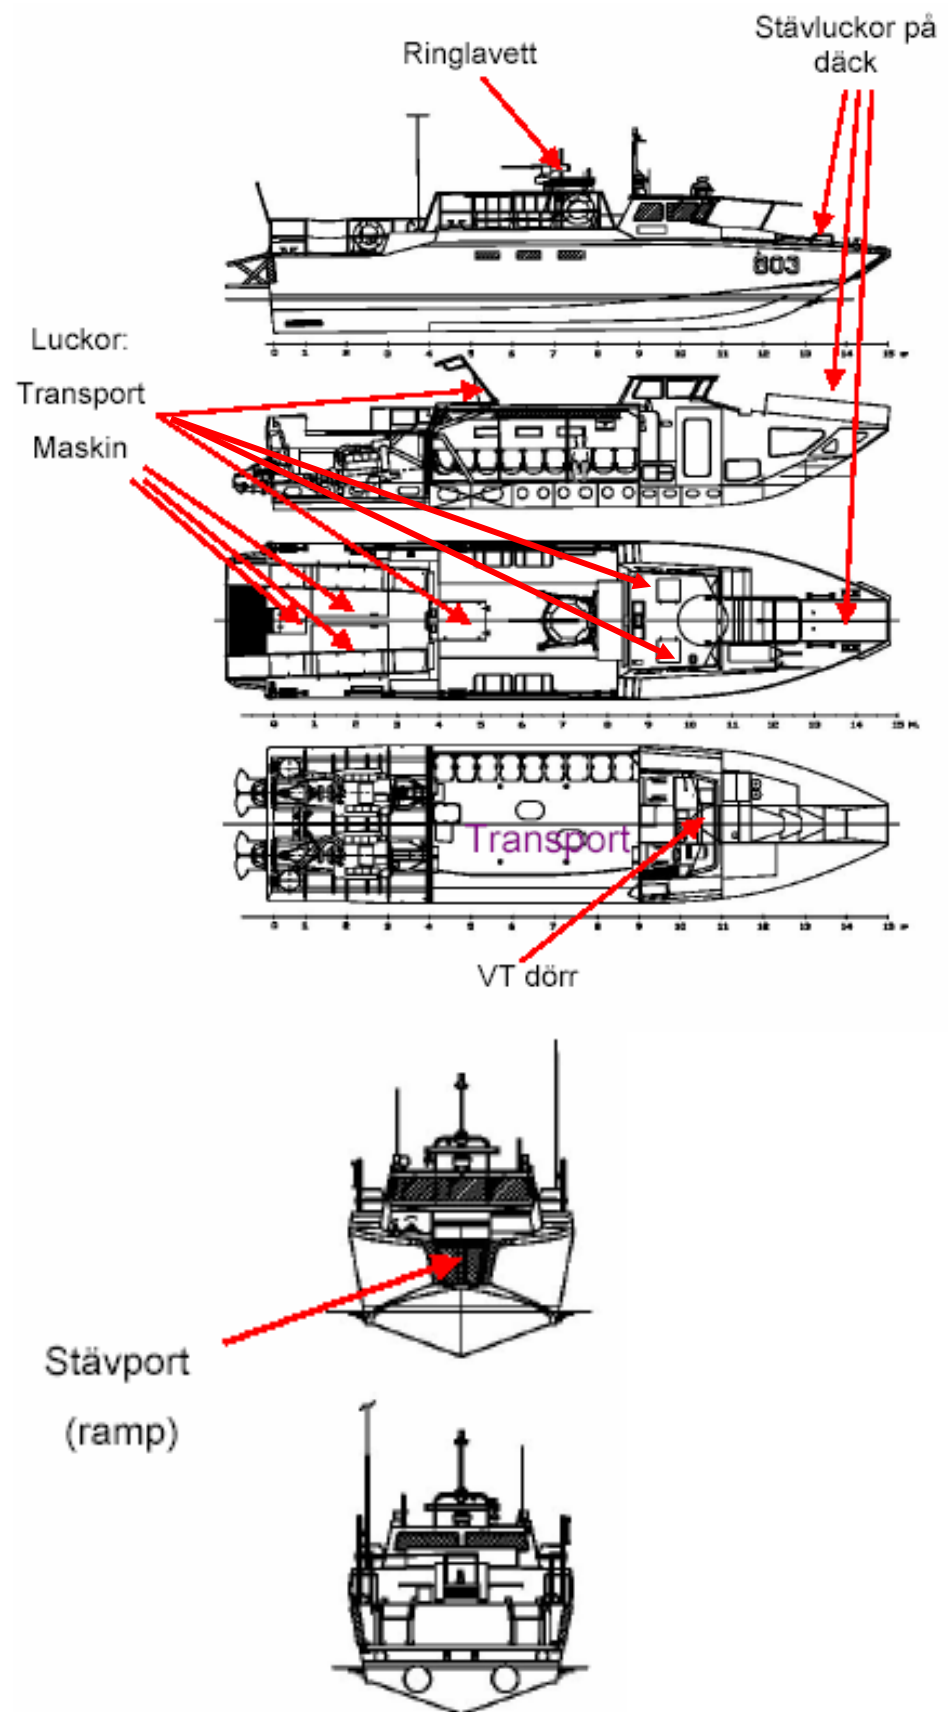
Fig. 3 Stridsbåtens arrangemang med vattentät dörr, luckor och stävport.

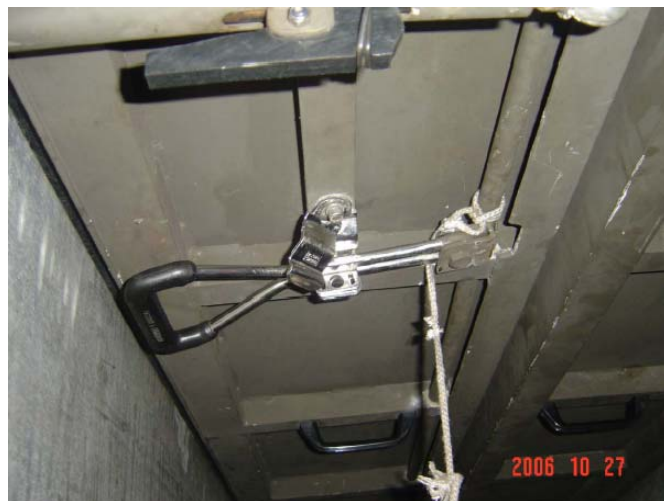
*Fig. 8 Oskadad stävlucka med spanjolethandtag i låst läge. Säkring och karbinhake ej i läge.*

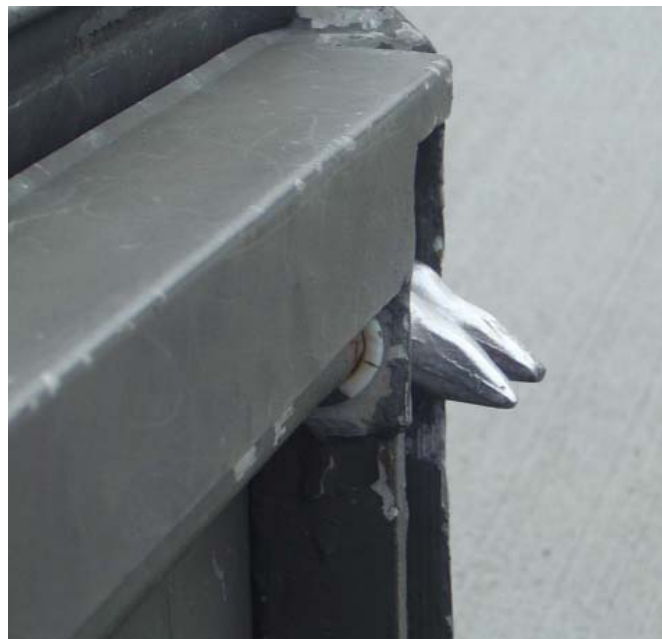
*Fig. 10 Spanjolettbeslagets gaffel sticker ut från stävlucka.*

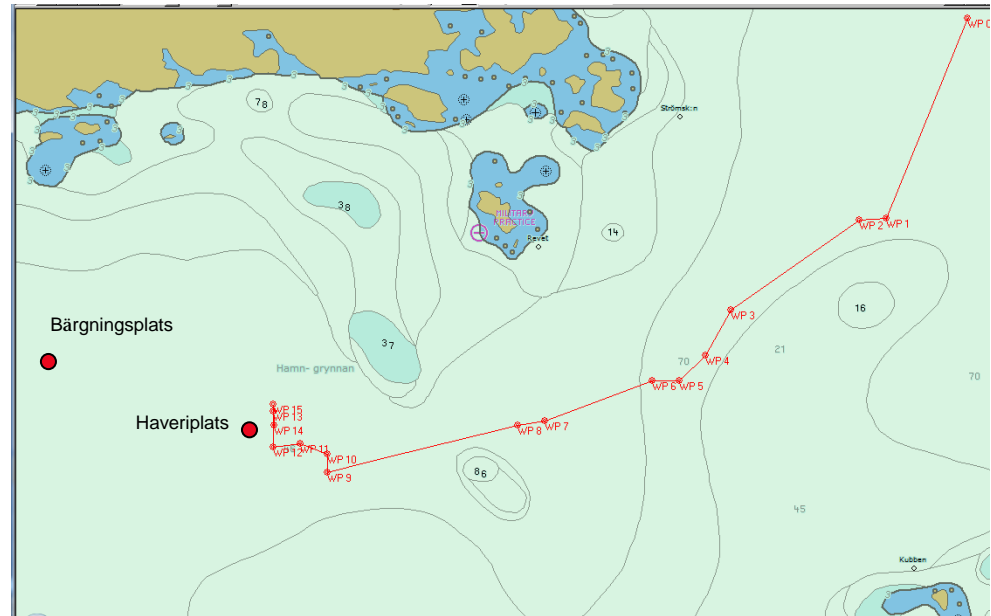
SHK har från FM erhållit radardata vilka redovisar ett antal positioner mellan kl. 02:01:03 - 02:09:39, alltså 8 minuter och 36 sekunder. Från WP (waypoint) 0 – WP 7 sker en fartökning till ca 20 knop. Farten reduceras därefter till under 5 knop. Den sista radarpositionen redovisar en orimlig förflytning, positionen får antas härröra från någon av de livflottor som fanns i vattnet då stridsbåten helt eller delvis sjunkit.

Fig. 12 Radarpositioner plottade i sjökortsutdrag. (Utplottad med AEC-DIS-2000 SerieNr 20681)

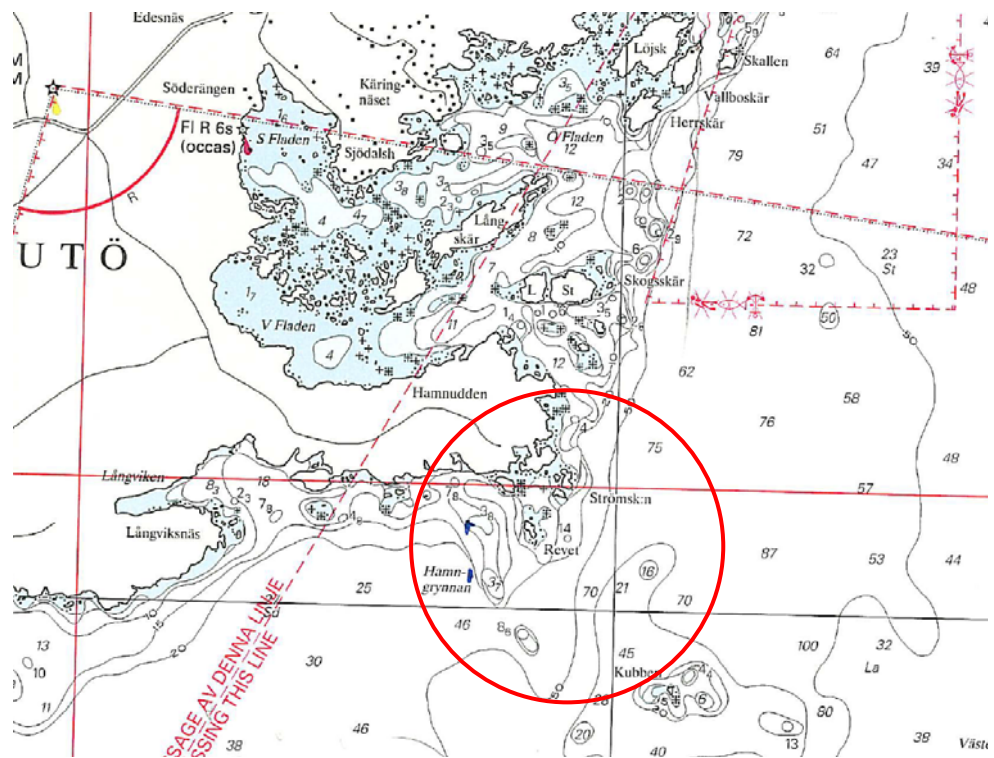
Olycksplatsen är belägen rakt syd om Hamnudden och området är helt oskyddat för den sydvästliga vind och sjögång som rådde. Hamngrynnan är en uppgrundning med djup 3,7 meter och syd-syd ost därom finns ytterligare en uppgrundning på 8,6 meter. I övrigt är botten djupet varierande mellan 30-70 meter. Fetch, vilket beskrivs som distansen över vatten en given vind kan färdas för att bygga upp en sjöhävning under en viss tid, har vid tillfället uppgått till >12 timmar och ca 100 distansminuter.

Fig. 13 Olycksplatsen (© Sjöfartsverket tillstånd nr 07-02943)
