Slutrapport RJ 2015:02

**Tillbud till kollision mellan tåg
44660 och tåg 1859 i Bjuv, Skåne
län, den 22 juli 2014**

Diariennr J-33/14

2015-06-30

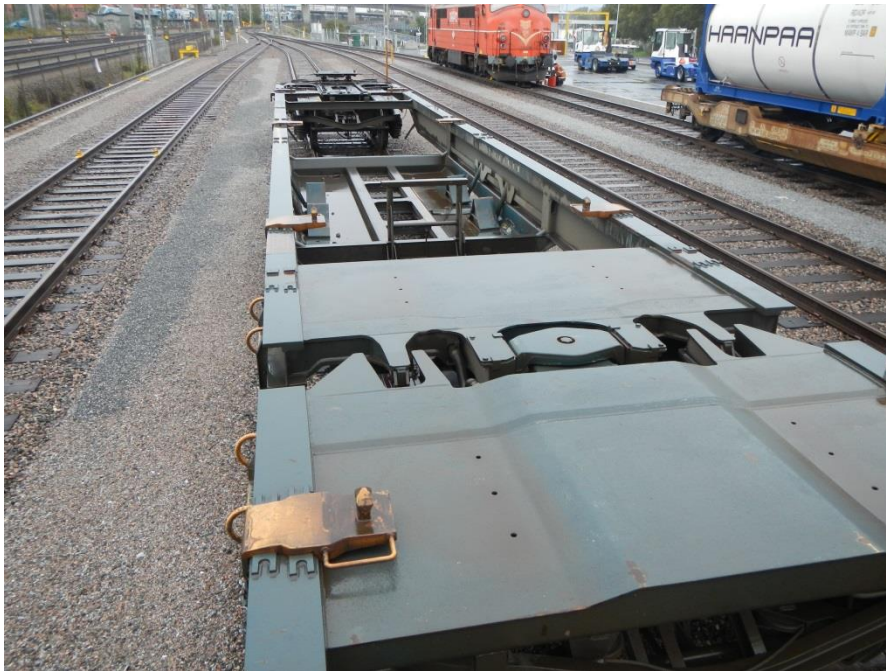
Den aktuella vagnen var av typen Sdggmrs, nr 37804993805-3, en sexaxlig trailer- och containervagn som består av två sammankopplade vagnsenheter med en gemensam boggi mitt på vagnen. Den slang som i den aktuella händelsen hade en förträngning på grund av vridningen är till för att leda över huvudluften i bromssystemet mellan de två vagnsdelarna då vagnen är ledad i denna punkt, se figur 3 och 4.

Figur 3. Sdggmrs-vagnen. Bilden tagen från vagnens mittboggi.
