Slutrapport RS 2015:05

SOLVÅG AV GLOMMEN – grundstötning
utanför Skagen den 8 december 2013

Diariernr S-168/13

2015-05-29

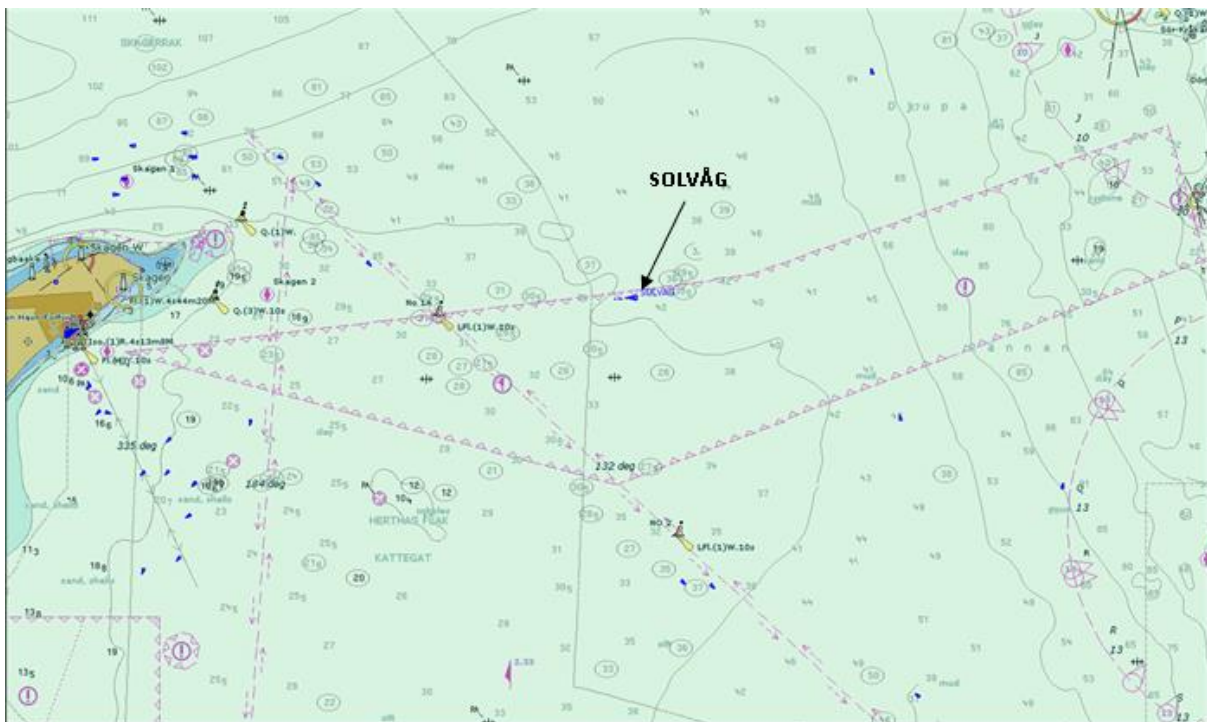
Figur 2. AIS-position på SOLVÅG AV GLOMMEN den 8 december 2013 kl. 03.30.

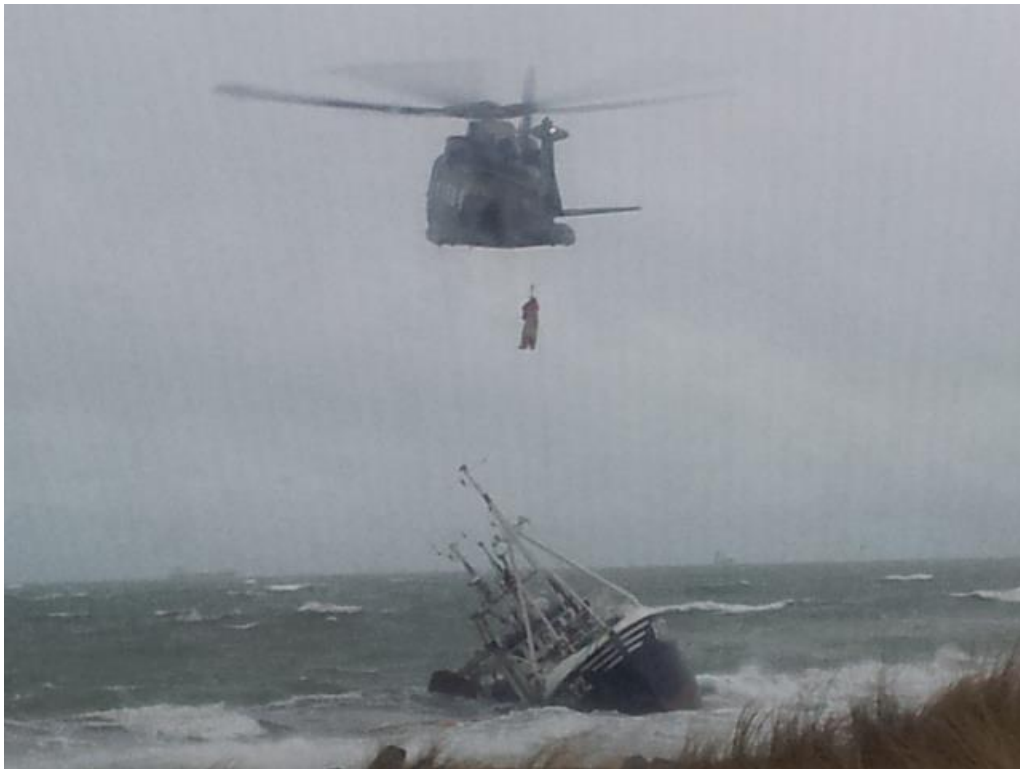
ningsfartyget sköljde en stor våg över fartygen, varvid befälhavaren spolades i sjön medan däcksmän och en besättningsman från räddningsfartyget spolades upp på SOLVÅG AV GLOMMEN. Befälhavaren lyckades simma iland, en stäcka på ca 50 meter, och fick därefter hjälp av räddningspersonal och kördes till räddningsstationen i Skagen. Klockan 08.35 beslutades att sända en helikopter för att bärga de två kvarvarande ombord på fartyget. Klockan 09.21 hade de båda personerna bärgats och befann sig i helikoptern.

Figur 4. Bärning. Foto: Den Maritime Havarikommission.

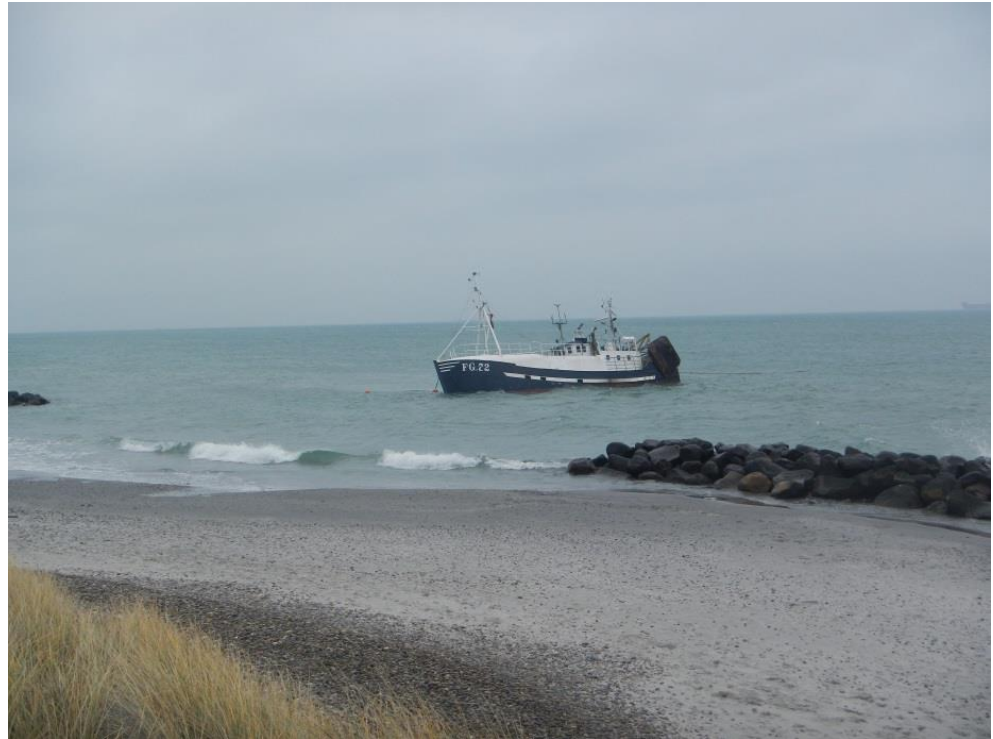
han brukade använda för att navigera in till hamnen. Det hade dock börjat snöa och något ljus syntes inte. När han tittade på sjökortsplottern² såg han att fartyget hamnat för långt norrut. Genast efter observationen i plottern fick fartyget bottenkänning och sögs mot botten. Däcksmän drog då av på farten och suget släppte. Farten ökades åter, men efter ca en minut stod fartyget på grund.

Figur 5. Olycksplatsen.
