**Statens haverikommission**  
Swedish Accident Investigation Board

## **Rapport RS 2010:03**

**Grundstötning av fartyget Stena Danica efter  
närsituation med Tor Magnolia vid Gäveskär,  
O län, den 10 januari 2008**

**Dnr S-13/08**

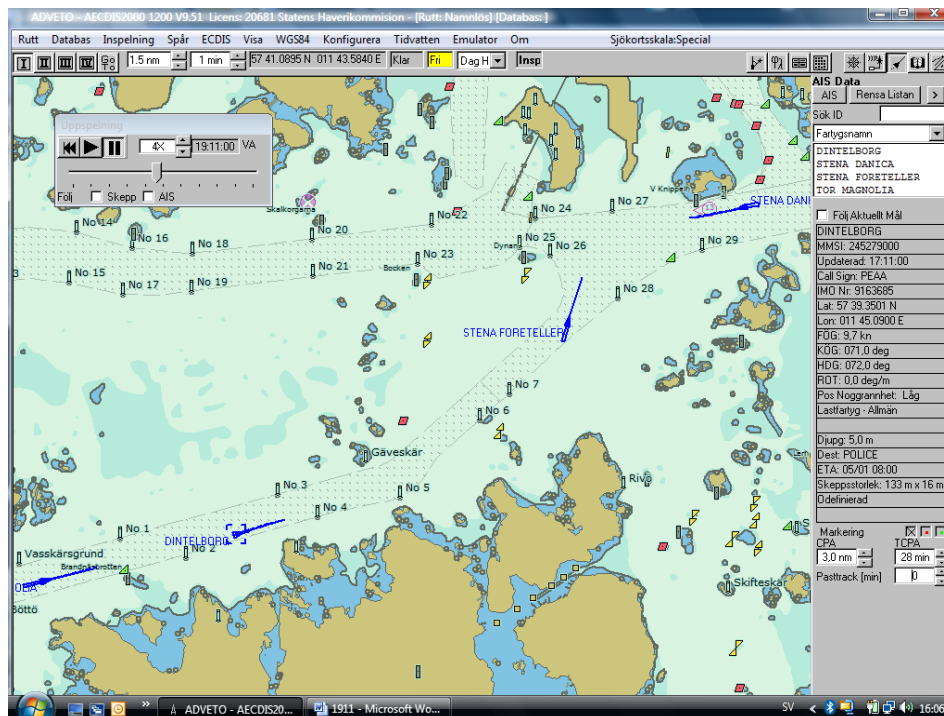
Vid samma tidpunkt befann sig *Dintelborg* ungefär mitt emellan farledsmarkering No 2 och No 4 i Böttöleden, höll en fart av ca 9,5 knop och var under nedsaktning. *Tor Magnolia* befann sig tvärs Vasskärsgrund i Böttöleden och hade kommit upp i sin inställda fart av ca 15,5 knop.

Fig. 2 Fartygens positioner klockan 19.11.

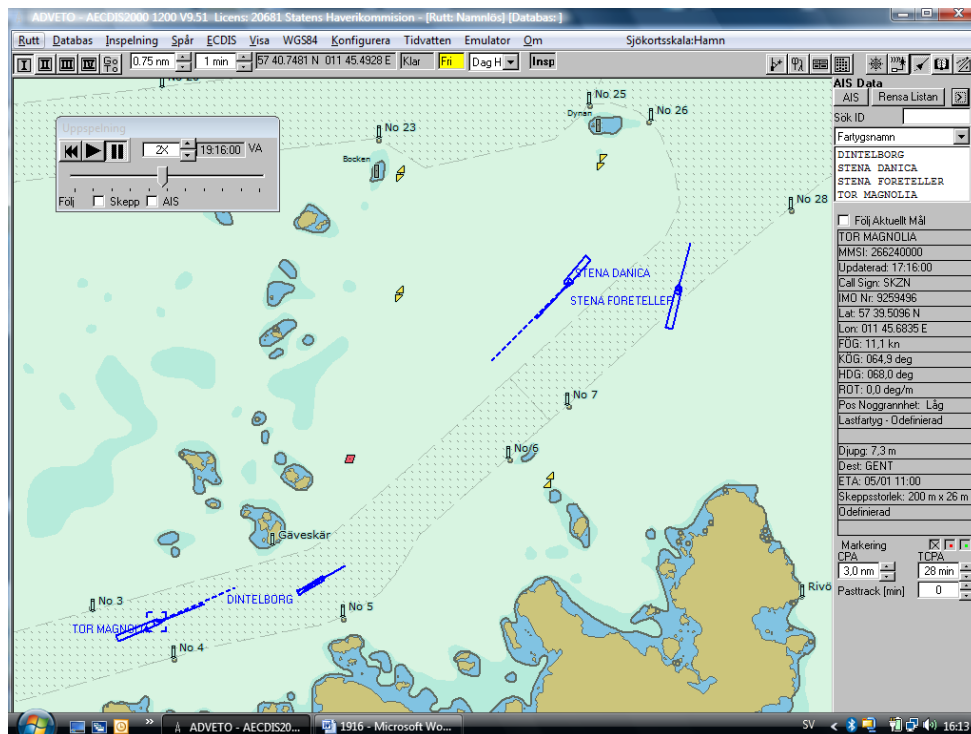
Klockan 19.16 passerade *Dintelborg* linjen mellan Gäveskär och farledsmarkering No 5. Hon befann sig då nästan exakt i mitten av farleden och hade en fart på ca 7 knop. Kursen var satt mot farledsmarkering No 7, som låg 0,7 M bort, vilken hon med en styrbordsgir skulle runda för att gå in mot ankringsplatsen på södra Rivöfjorden.

*Tor Magnolia* var nu endast drygt 3 kabellängder akter om *Dintelborg* och strax norr om farledens tänkta mittlinje. Farten hade gått ner till ca 11 knop

Samtidigt hade *Stena Danica* passerat *Stena Foreteller* och hade Gäveskär knappt 1 M bort som med aktuell fart, ca 15 knop, skulle nås inom knappt fyra minuter. *Stena Danica* hade efter giren ner mot Gäveskär vinden ca 30 grader in på babords bog.

Fig. 3 Fartygens positioner klockan 19.16.

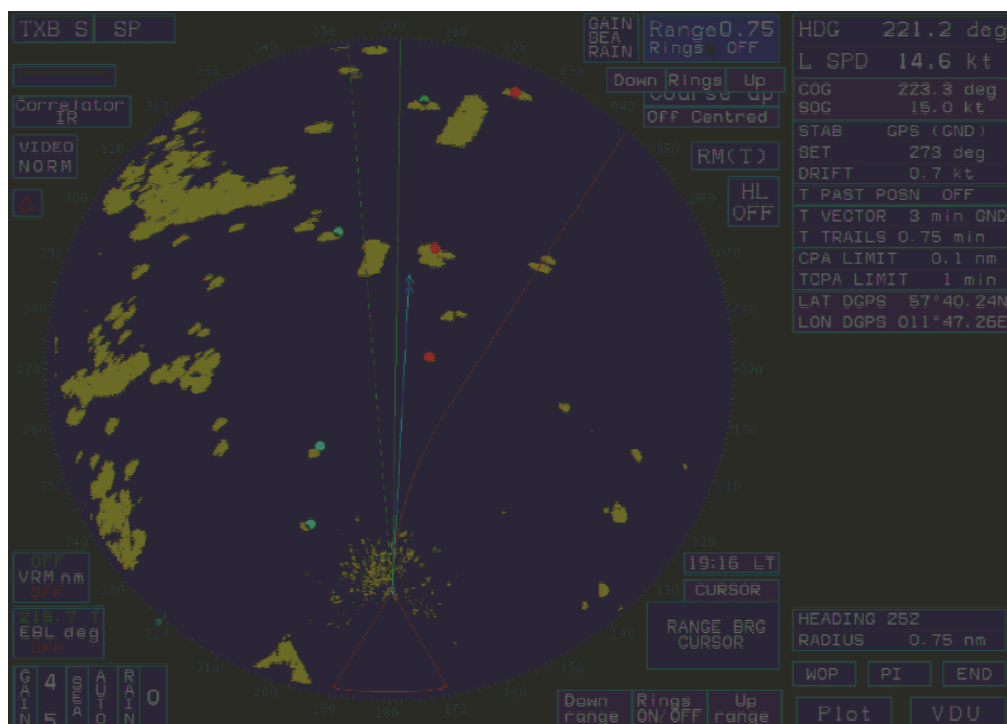
Fig. 7 Radarbilden ombord på *Stena Danica* som precis har girat ner mot Gäveskär. *Dintelborg* befinner sig mellan Gäveskär och farledsmarkering No 5. *Tor Magnolia* har precis passerat stolpparet No 3 och No 4.

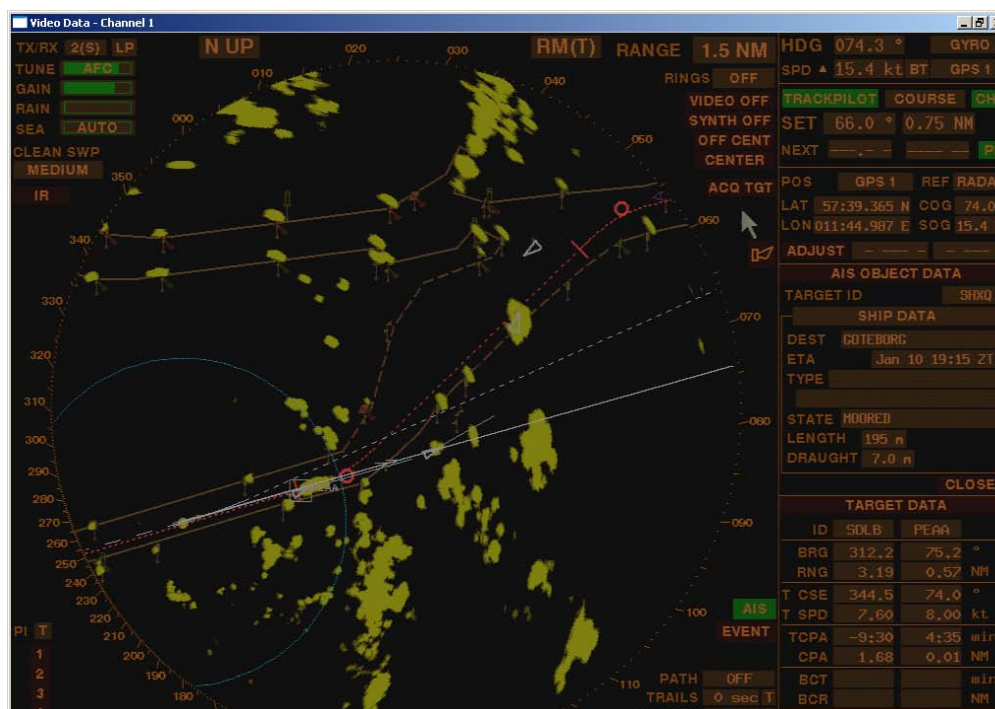
Fig. 8 Bild från *Tor Magnolia*s huvudradar strax innan skalan skiftas ner till 0,75 N. Radarekret av *Stena Danica* syns inte här, men AIS-symbolen av *Stena Danica* syns tydligt, men saknar vektorinformation. Söder om symbolen syns radarekret av *Stena Foreteller*.

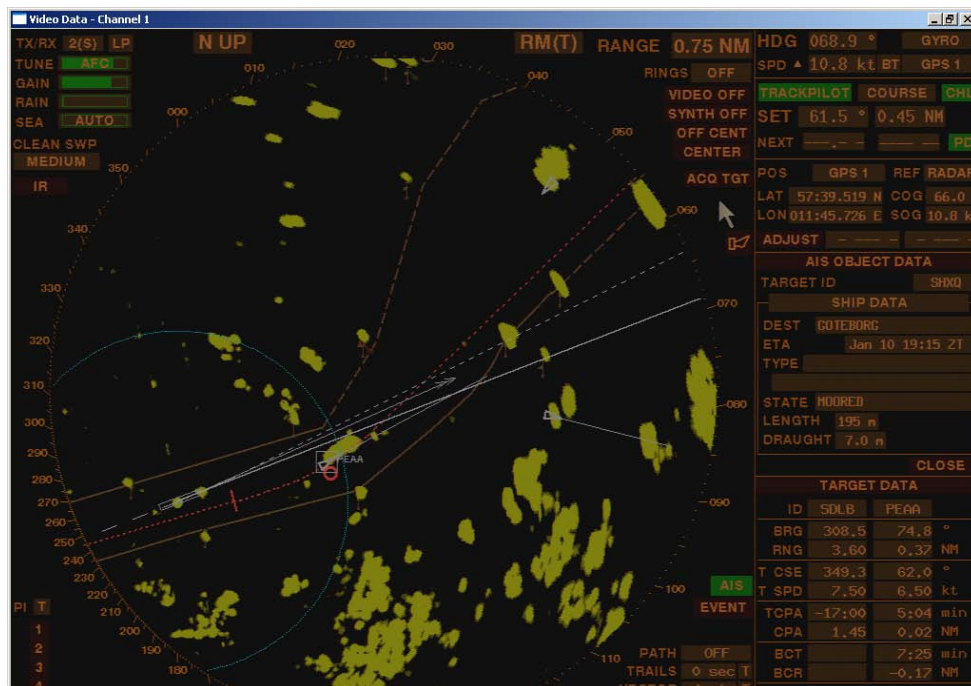
Fig. 9 Radarbilden på *Tor Magnolia* ca kl. 19.16 strax efter kursändringen åt babord. Radarekot av *Stena Danica* har precis kommit in på radarskärmen på 0,75 M skalan och syns tydligt bredvid ekot av *Stena Foreteller*.
