## *Slutrapport RS 2021:02*

PILOT 740-SE – Tillbud till mycket allvarlig  
sjöolycka med en lotsbåt vid Brofjorden,  
Västra Götalands län, den 21 januari 2020

Diariennr S-42/20

2021-03-02

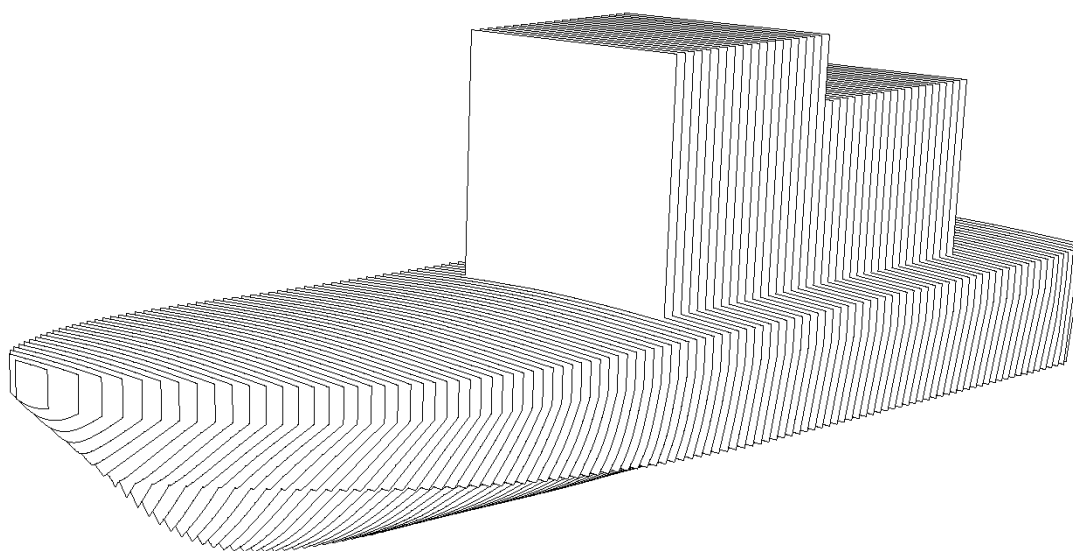
**Figur 1. Skrovgeometri NAPA**

Beräkningarna har utförts med mjukvaran NAPA. Skrovgeometrin har räknats som deplacerande upp till översta täta däck, inklusive styrhytten. Skrovgeometrin visas Figur 1 nedan.

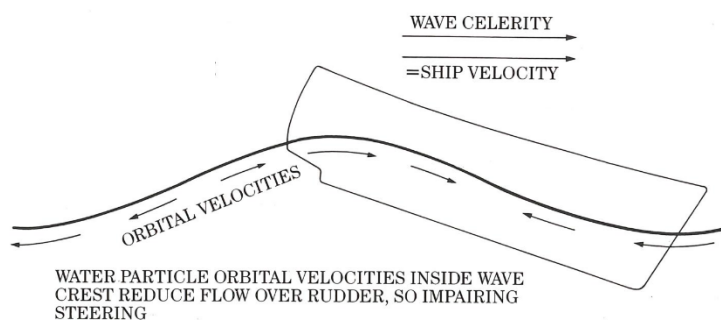
**Figur 9. Princip för uppkomst av broaching [8]**

Fenomenet broaching (*broaching-to*) uppstår när ett fartyg, i följande eller snett följande sjö, börjar surfa på en våg med aktern i vågtoppen. Hastigheten hos vattenpartiklarna i vågtoppen kan då göra att strömningen över rodret minskar till den grad att styrförmågan tillfälligt förloras. I kombination med förligt trim, stabilitetsförändring orsakad av vågen samt girande och krängande moment kan detta leda till att den kritiska situationen uppstår. Surfning leder inte alltid till broaching, men broaching föregås av att fartyget surfar.

Surfning kan utvecklas när våghastigheten och fartygets hastighet är ungefär lika stor, våglängden är ungefär en till tre gånger fartygets längd och vågen är tillräckligt brant för att generera tillräcklig kraft framåt för att accelerera fartyget [5]. För lotsbåten är våglängdsintervallet 14 till 43 meter.
