Slutrapport RS 2014:06

Mycket allvarlig sjöolycka den 28 november 2011 utanför Dagö, Estland – Drunkningsolycka i samband med omankring ombord på ekipaget KARL-ERIK/OXELÖSUND

Diariernr S-174/11

2014-06-18

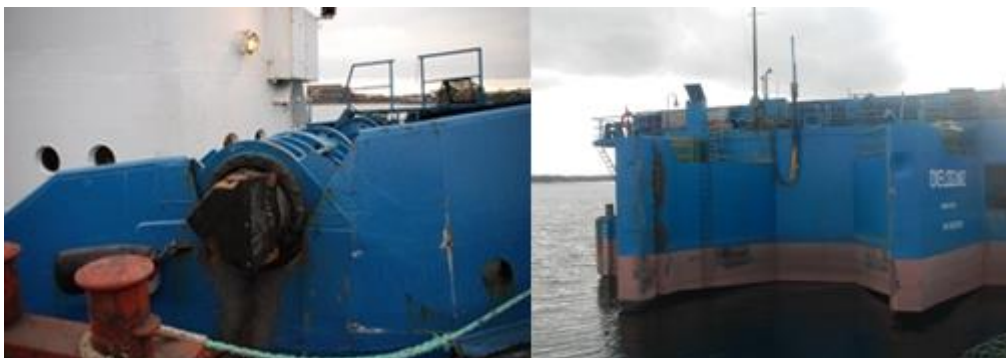
Bogserbåten KARL-ERIK och pråmen OXELÖSUND var byggda för att vara sammankopplade under sjöresorna med ett kolvsystem. På var sida i fören på KARL-ERIK fanns en hydrauliskt utskjutbar kolv som hakade i pråmens akterkants sidor efter att lossning respektive lastning var slutförd (se fig. 3 och 4).

Figur 3 och 4 - Kolv på KARL-ERIK:s styrbordssida samt utrymmet där KARL-ERIK placerades i OXELÖSUND:s akterkant för att koppla ihop fartygen.

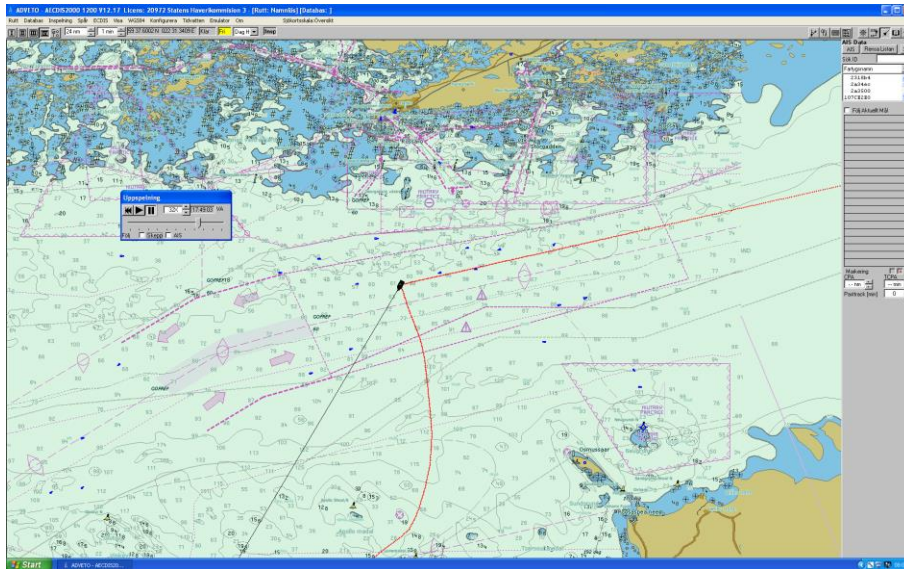
Klockan 18.00 samma dag beslutade befälhavaren att gira ner mot Dagö för att söka lä (se fig. 5). Han kontaktade även Tallinn VTS⁸ för att meddela ekipagets avsikter, som också accepterade dessa.

Figur 5 - Position för giren ner mot Dagö den 25:e november.

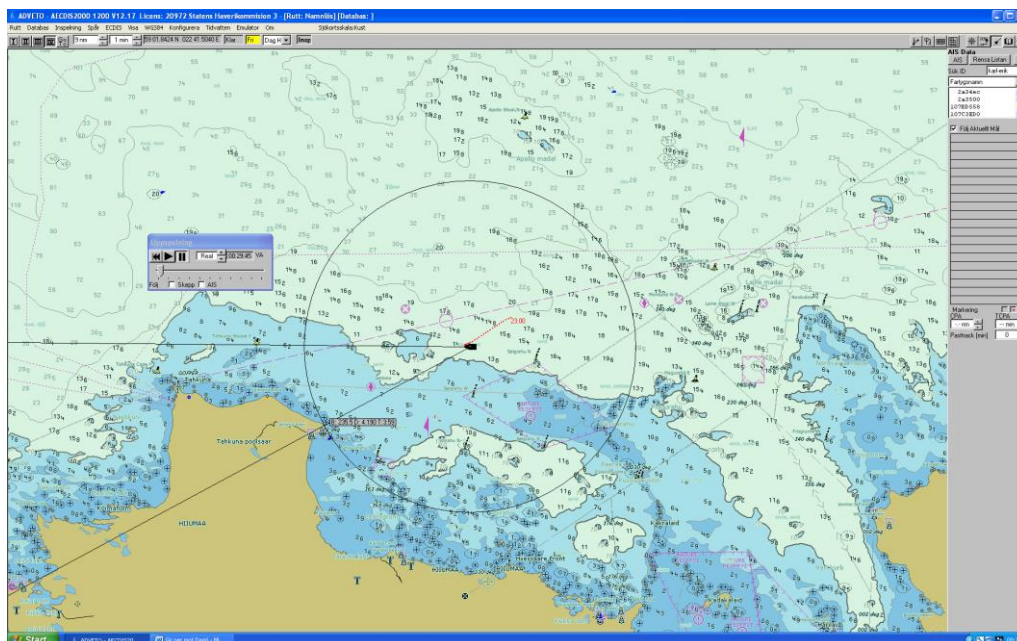
Figur 6 - Ankringsposition.

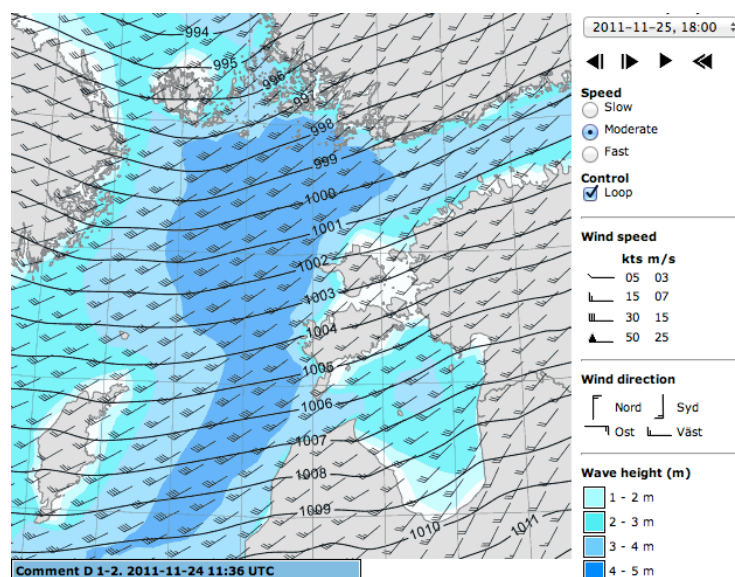
Den väderprognos som framgår av fig. 13 mejlades till fartyget av den avlösande befälhavaren strax innan midnatt den 24 november. Prognoskartan visar det första lågtrycket i tidigt skede med vindar från sydväst.

Figur 13 - Väderprognos klockan 19.00 skeppstid (UTC +1 timme) den 25 november.

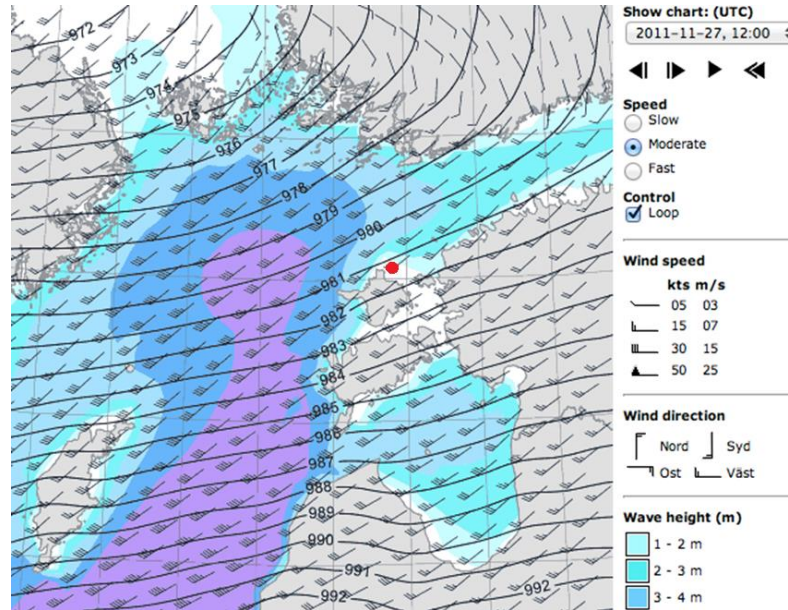
Väderprognoserna som visas i fig. 14-17 var en del av det kartmaterial som den avlösande befälhavaren skickade till fartyget e-postlåda strax innan klockan 11.00 den 27 november. Prognoskartorna visar det andra, ännu djupare, lågtrycket med vindar först från sydväst som sedan vrider sig till nordväst.

Figur 14 – Väderprognos för klockan 13.00 skeppstid den 27 november.
 Den röda prickn markerar fartygens ungefärliga position.

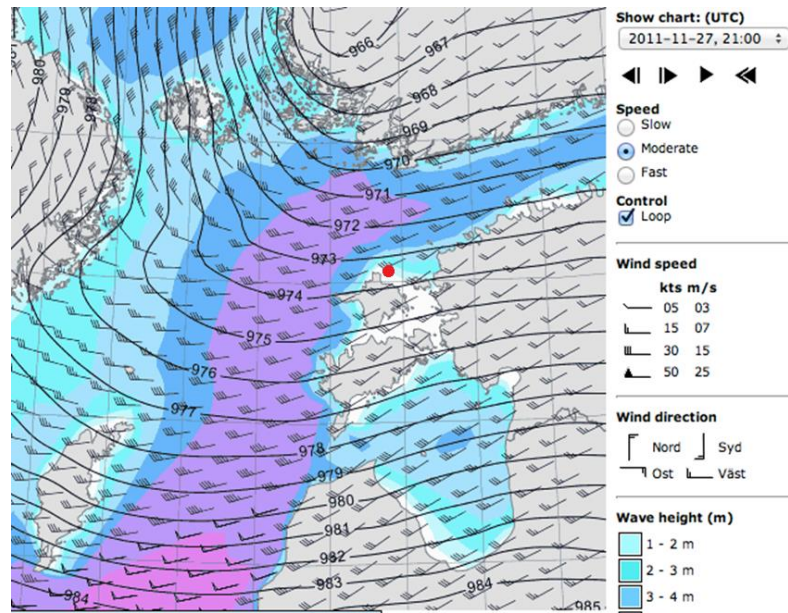
Figur 15 – Väderprognos för klockan 22.00 skeppstid den 27 november.

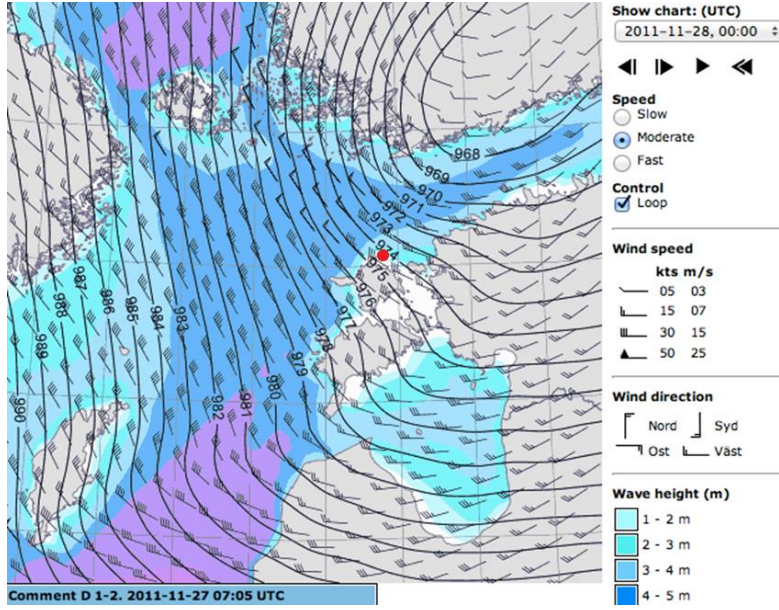
Figur 16 – Väderprognos för klockan 01.00 skeppstid den 28 november.

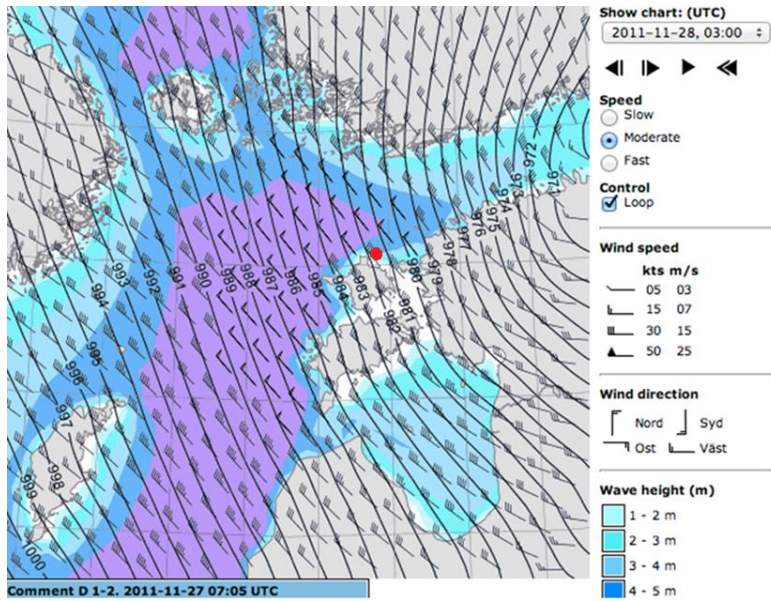
Figur 17 – Väderprognos för klockan 04.00 skeppstid den 28 november.
