Slutrapport RS 2014:03

Dödsolycka ombord på Morraborg i
Holmsunds hamn, Västerbottens län, den 3 juli
2011

Diarienumr S-95/11

2014-04-25

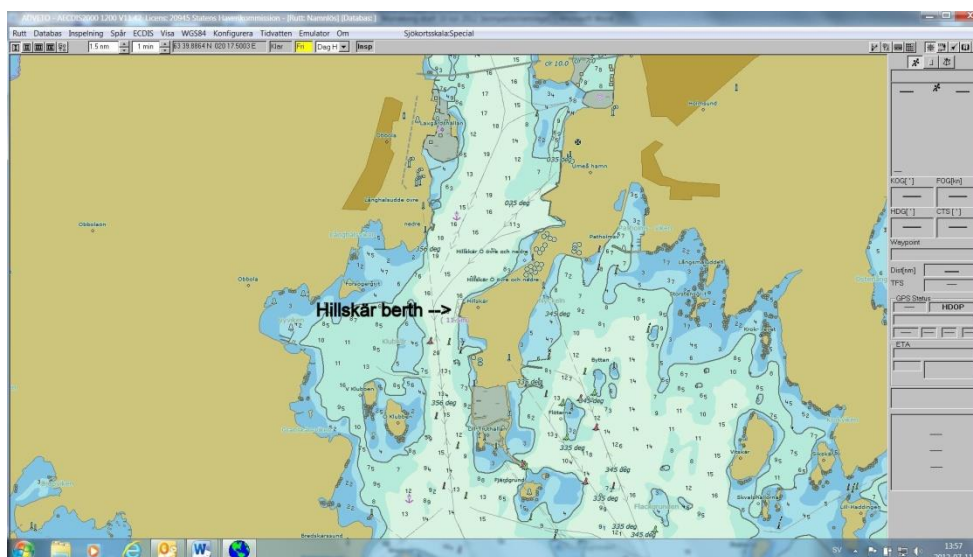
Bild 2. Hillskärs kajplats i Holmsunds hamnområde. E-chart © Sjöfartsverket nr 10-01518.

Den dedikerade hamnplatsen i Hillskärs hamnområde är belägen på den västra stranden av en halvö som sträcker sig i nord-sydlig riktning och skyddas från vågsvall från havet. Men halvön är platt med få träd och byggnader och ger inget effektivt skydd mot vinden. Kajen är ungefär 147 meter lång och följaktligen bara något längre än fartyget. Kajen ligger också i nord-sydlig riktning (012 grader). Vindriktningen var följaktligen något utåt från kajen och tenderade att hindra fartyget från att närma sig kajplatsen.

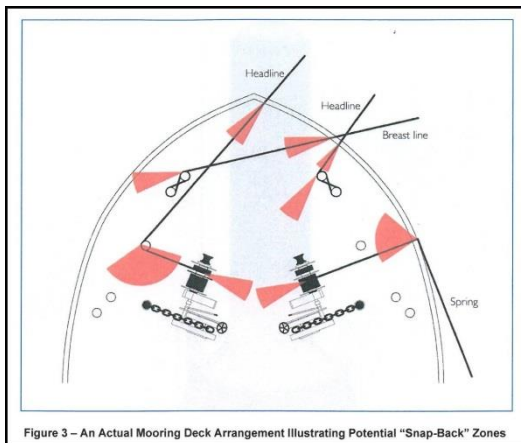
Bild 9. Beskrivning i labour catalogue av potentiella snap-back-zoner på fördäcket. Illustrationen finns också i, och kommer ursprungligen från, den brittiska Code of safe working practises for merchant seamen, 2009. Maritime Coastguard Agency, UK
