## *Slutrapport RS 2015:02*

VIKING GRACE/SUNNI – kollision i Furu-  
sundsleden den 19 april 2014

Diariernr S-50/14

2015-04-13

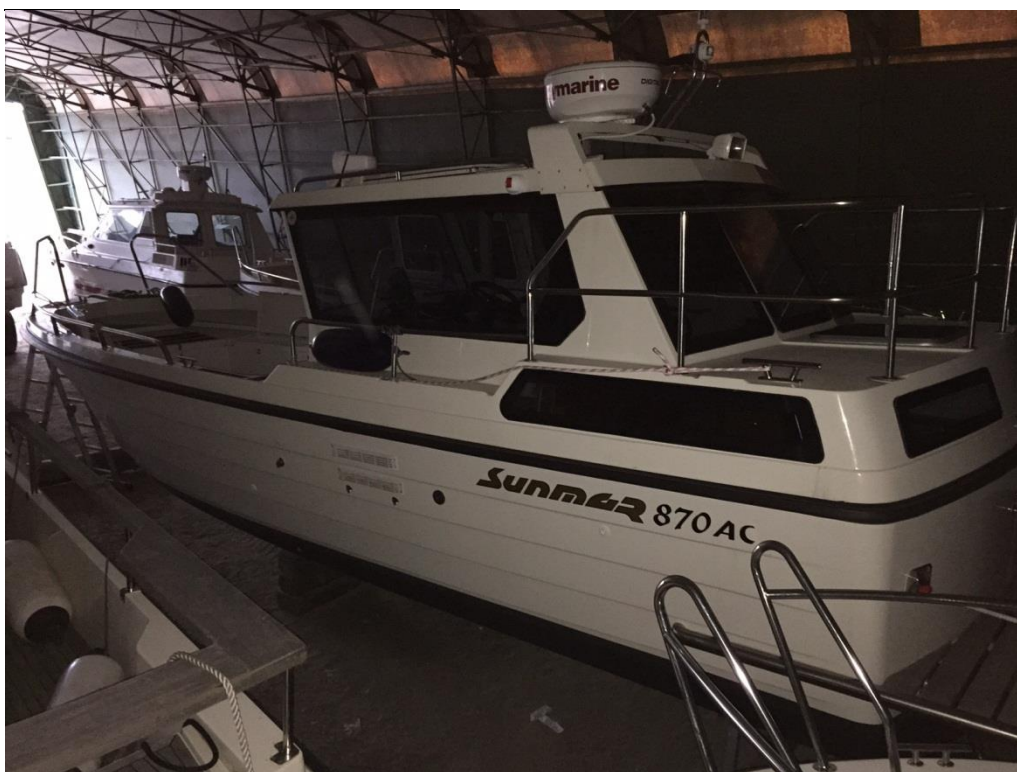
Figur 1: Sunmar 870 AC – likadan som SUNNI. Bild: privat.

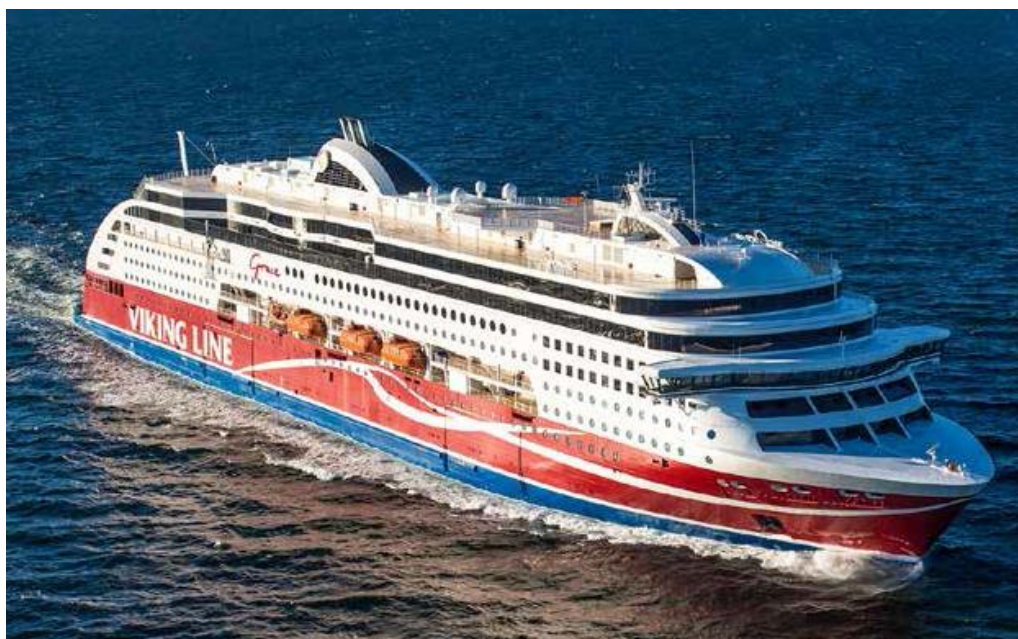
Figur 2: VIKING GRACE. Bild: Viking Line.

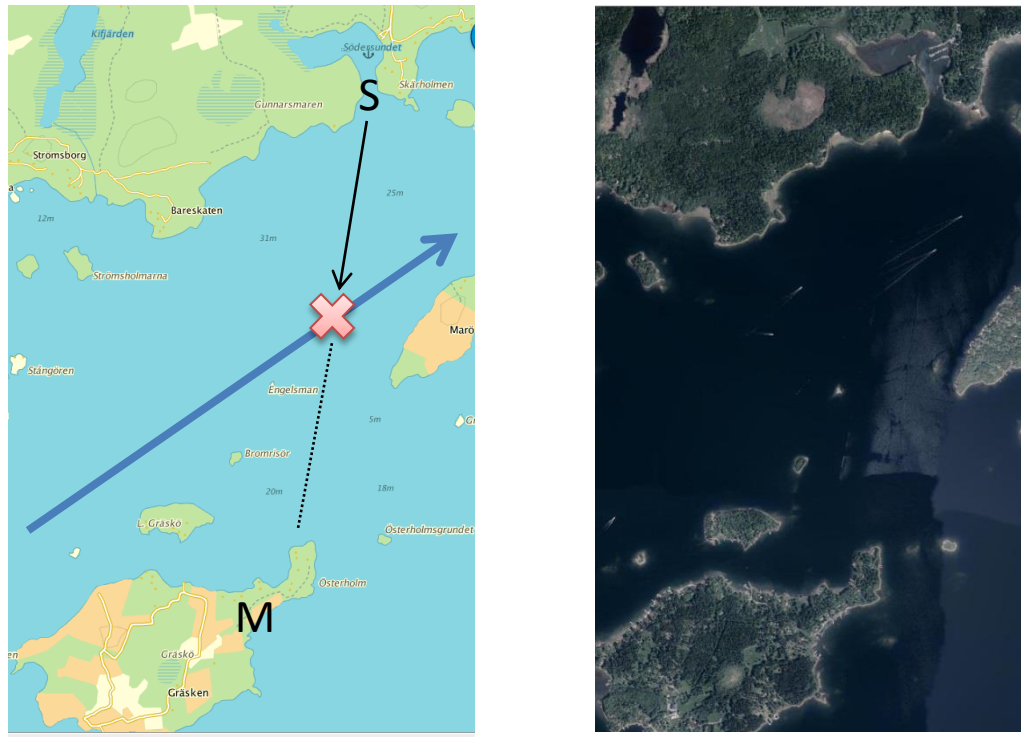
Figur 3: Karta och satellitbild över det aktuella området och SUNNI:s tänkta färdväg, S står för start och M står för mål. Kollisionsplatsen är märkt med ett kryss. Den blå linjen visar VIKING GRACE:s färdväg. Bild: © Lantmäteriet Dnr R61749\_13002.

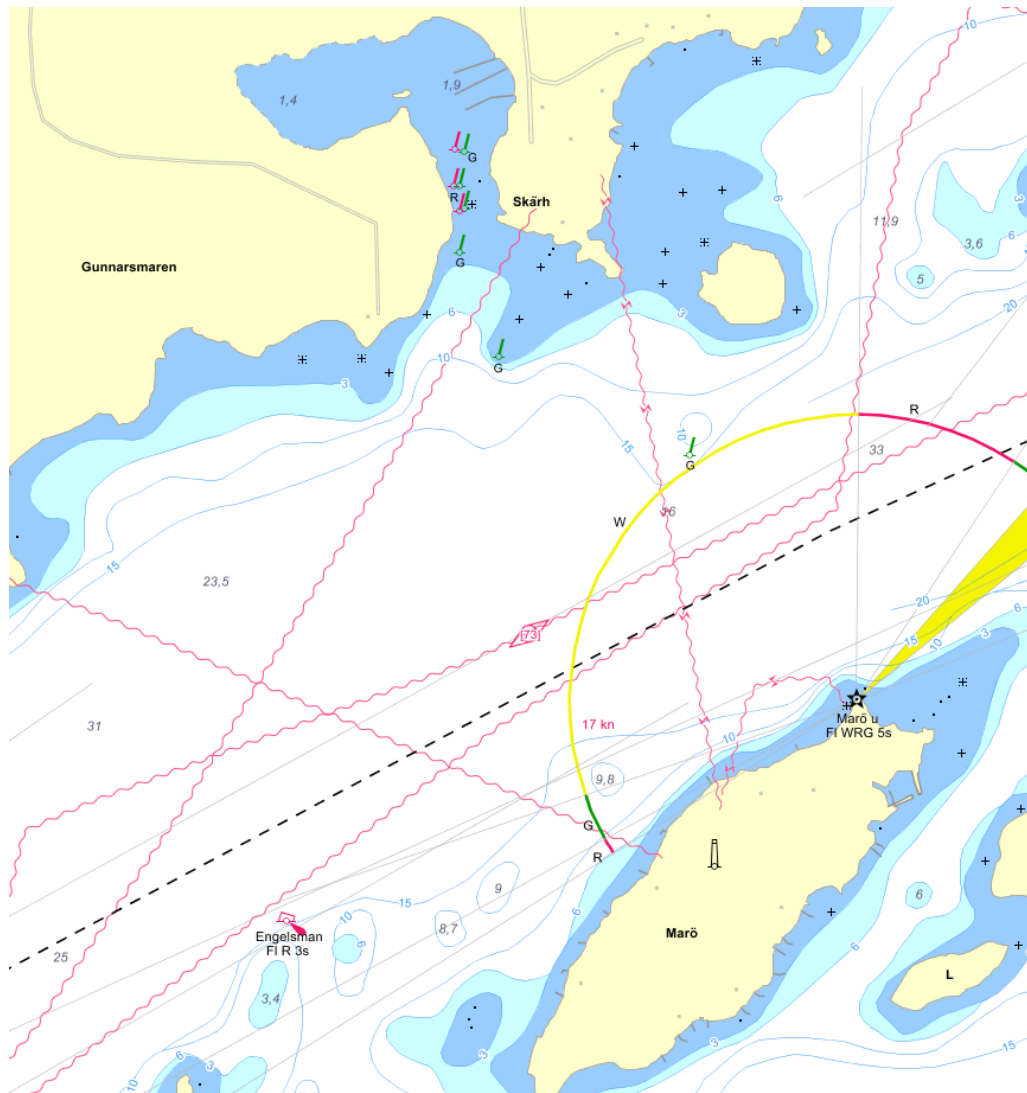
Figur 8. Sjökortsavsnitt över det aktuella området. Bild: © Sjöfartsverket nr 10-01518.

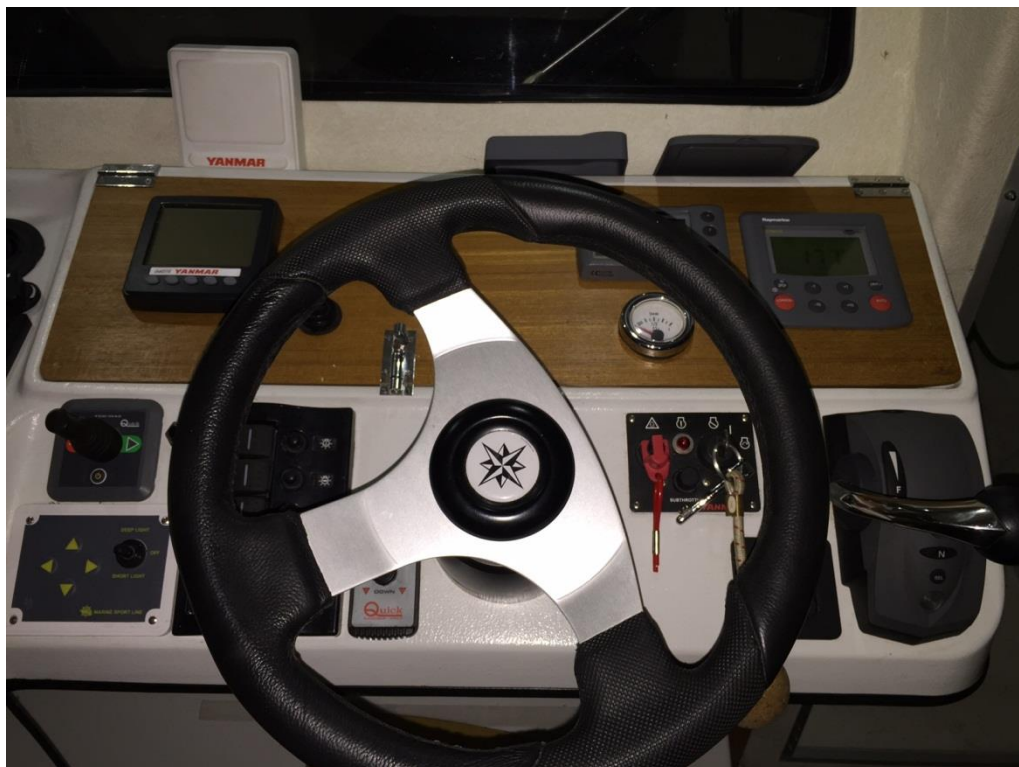
På SUNNI fanns också bl.a. VHF-radio, inställd på kanal 16<sup>10</sup>, en magnetkompass, signalhorn och automatstyrning (se figur 9). Dessutom fanns enligt uppgift livräddningsutrustning i form av ett tiotal flytvästar, förvarade i tofterna ute på däck, och en uppblåsbar flotte för tio personer ovanpå hyttaket. Flotten var inte utrustad med hydrostatutlösare, dvs. den kunde inte lösas ut automatiskt. Någon AIS<sup>11</sup> fanns inte. Båten var byggd med ett öppet däck föröver och hytten akterut. Hytten nåddes via en dörr på förkant, och det fanns också en lucka i hyttaket, avsedd bl.a. för eventuell evakuering.

Figur 9. Interiör från en Sunmar 870. Bild: privat.
