Slutrapport RS 2015:03

NITTIETTAN – förlisning av pråm vid Lag-
nöström den 20 juni 2013

Diariernr S-87/13

2015-05-22

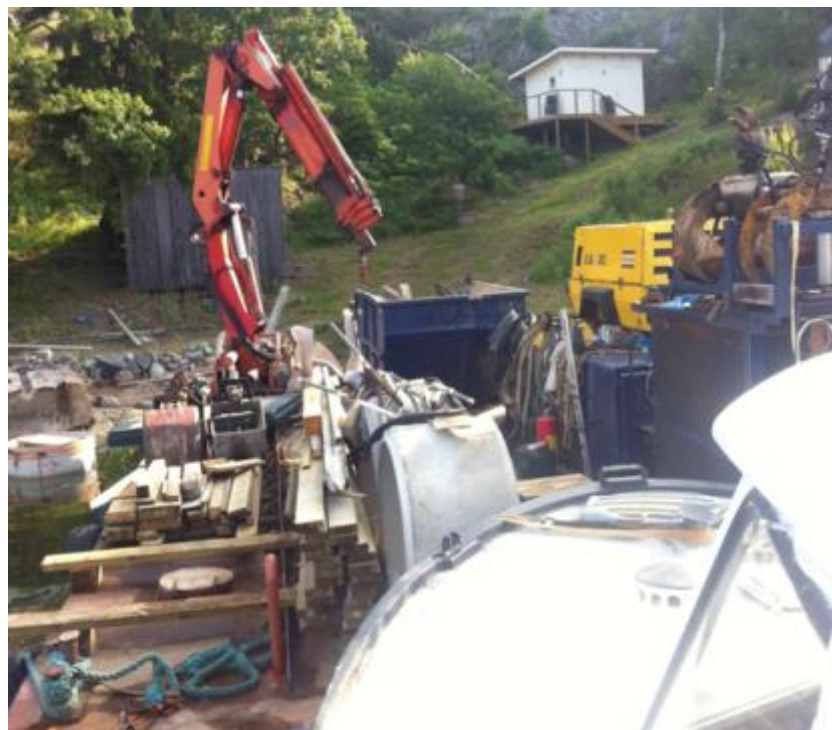
Figur 5. Pråmen morgonen den 20 juni innan avfärden mot Eknäs brygga. Foto: Privat.

Efter en kort genomgång avgick ekipaget vid 8-tiden från byggarbetsplatsen mot Eknäs med ena delägaren som befälhavare och dennes släkting som däcksmän. Den andra personen som hade vidtalats för att hjälpa till skulle inte följa med på sjöresan. På pråmen fanns diverse material (se fig. 5).

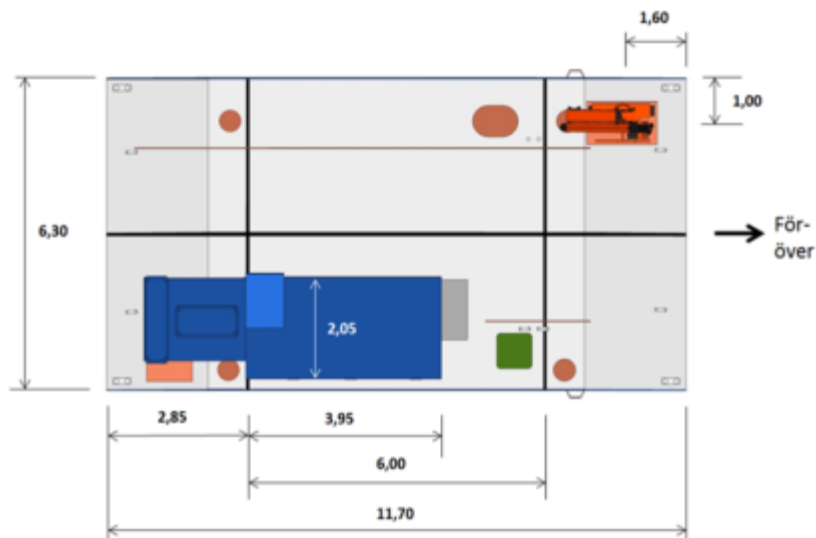
Figur 13. Skiss av pråmen med uppmätta mått. Källa: MariTerm AB.

Pråmens dimensioner uppmättes och nedgångsluckor och övrig utrustning som fanns på pråmen mättes in (se fig. 13).

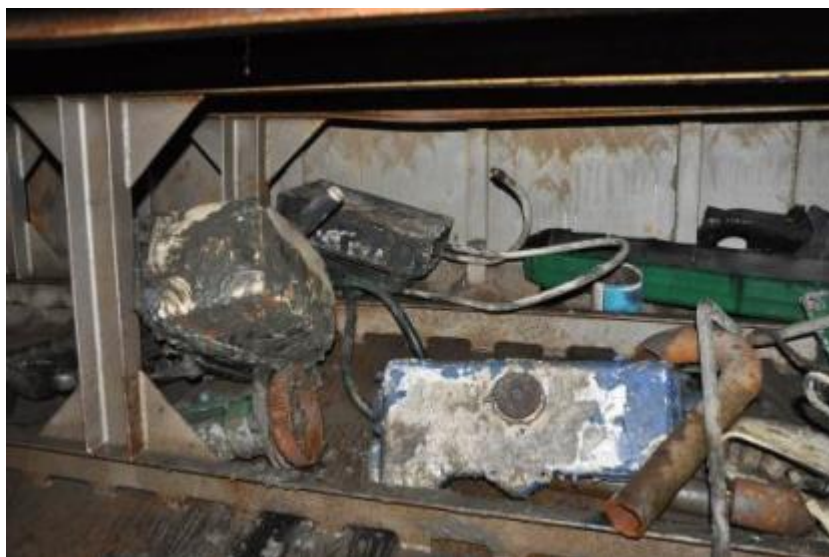
Figur 14. Utrustning i det förliga styrbordsutrymmet.

I det förliga utrymmet på styrbordssidan fanns en del reservdelar till den maskinella utrustningen. I detta utrymme fanns likaså en del kätting, bland annat en kortare ankarkätting (se fig. 14).

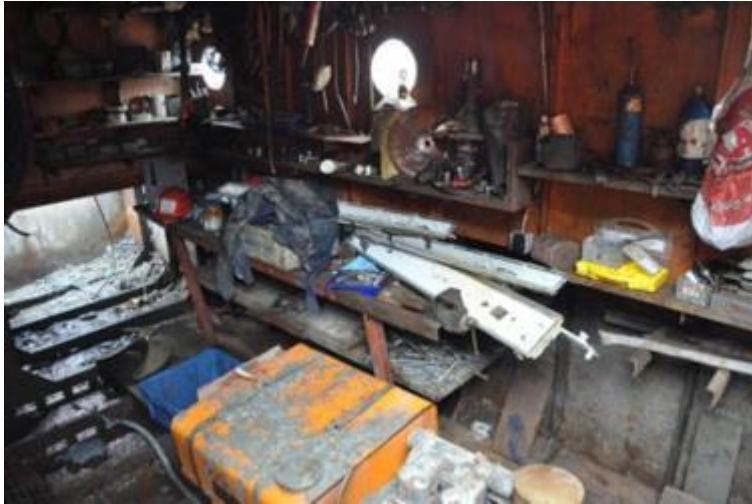
Figur 18. Verkstad belägen i centrumutrymmet på styrbordssidan.

I verkstan fanns en arbetsbänk samt diverse verktyg (se fig. 18).

I verkstadsutrymmet fanns även ett dieselgeneratoraggregat och avgasröret till dieselmotorn hade dragits ut genom fartygssidan just akter om det förliga skottet ca 10 cm under däckets nivå. Avgasröret hade rostade sedan länge och det fanns därför ett hål med en diameter på ca 65 mm i prämens sida. Av rosten på insidan framgick vid besiktningstillfället att vatten under en längre tid kommit in genom detta hål (se fig. 19 och 20). Vid besiktningstillfället var detta hål nyligen igensvetsat.

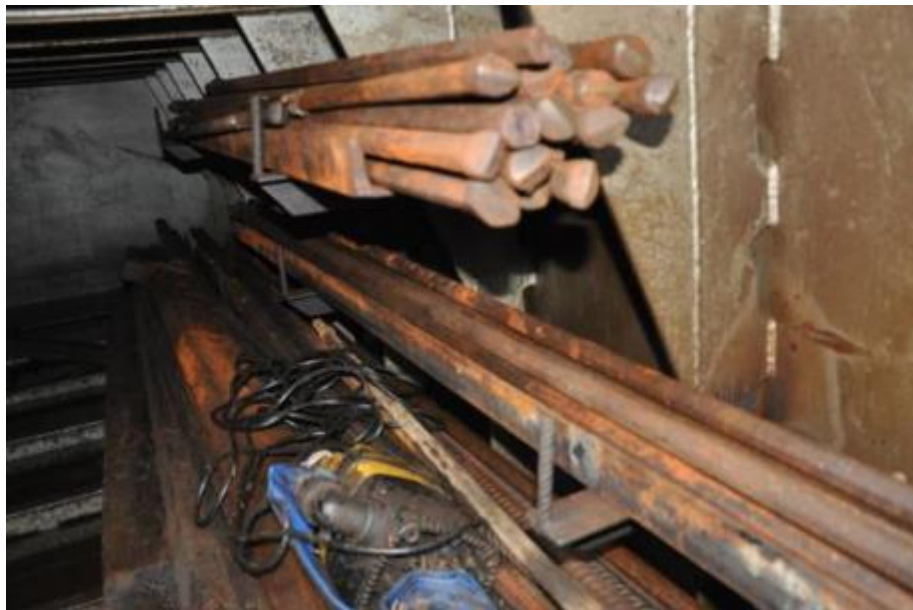
Figur 22. Förråd i babords centrumutrymme.

I centrumutrymmet på babordssida var ett förråd inrymt som innehöll diverse stålämnen, balkar och trävirke (se fig. 22). Vikten på utrustningen i detta utrymme har uppskattats till ca 500 kg.

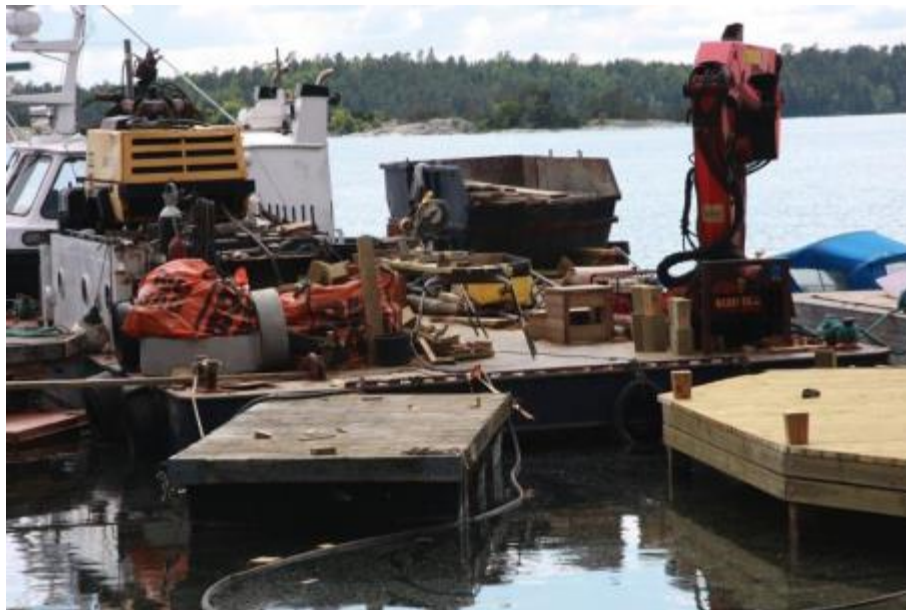
Figur 23. Pråmen en tid före förlisningen. Foto: Privat

Som framgår av fotot som togs på morgonen innan avfärden mot Eknäs brygga (se fig. 23) fanns det diverse utrustning på pråmdäcket

Den blå containern användes för transport av betong och den var normalt placerat babord akter (se fig. 23). Vid användning flyttades

den fram. Containern rymde maximalt 5 m³ om en extra vägg monterades så att alla sidor blev jämnhöga.

På däckshustaket stod en luftkompressor. På förkant av däckshuset fanns en liten arbetsbänk med ett skruvstäd och där förvarades även två gastuber och en lufthammare. På däckshussidan in mot pråmen hängde diverse slangar och kablar.

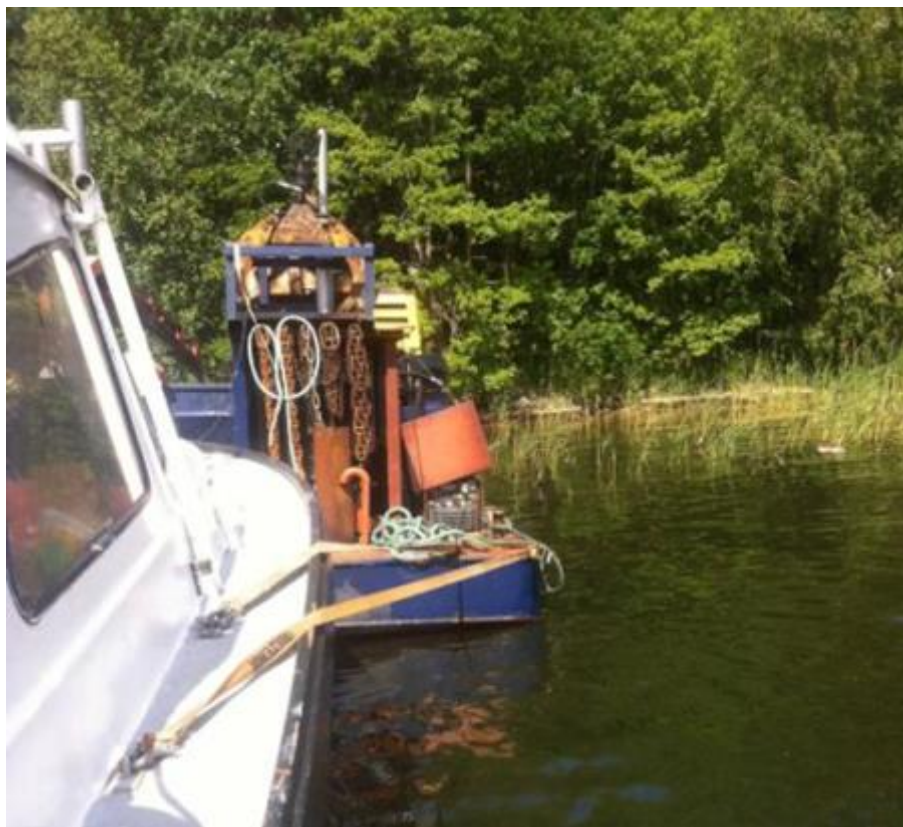
Figur 25. Dieselgenerator styrbord akter. Foto: Privat

Styrbord om stället akter fanns ett litet dieselgeneratoraggregat som användes för att alstra 220 V. Aggregatet syns på fig. 25 där även förtöjningen i form av spännband mellan båt och pråm framgår.

På fig. 25 syns även de två skopor som förvarades på stället liksom en hel del kätting. Ytterligare två mindre skopor förvarades på däck. På pråmdäcket fanns även diverse utrustning som användes i samband med bryggbygget. På akterkant stod två stycken cementrör med diametern 1,15 m och bredden ca 0,6 m. Föröver på styrbordssidan låg två mindre cementrör. På pråmens utsida hängde fendrar i form av lastbilsdäck.
