Slutrapport RJ 2015:01

**Tillbud till urspårning med tåg
18294 i Hallstahammar, Västman-
lands län, den 20 maj 2014**

Diariernr J-21/14

2015-05-11

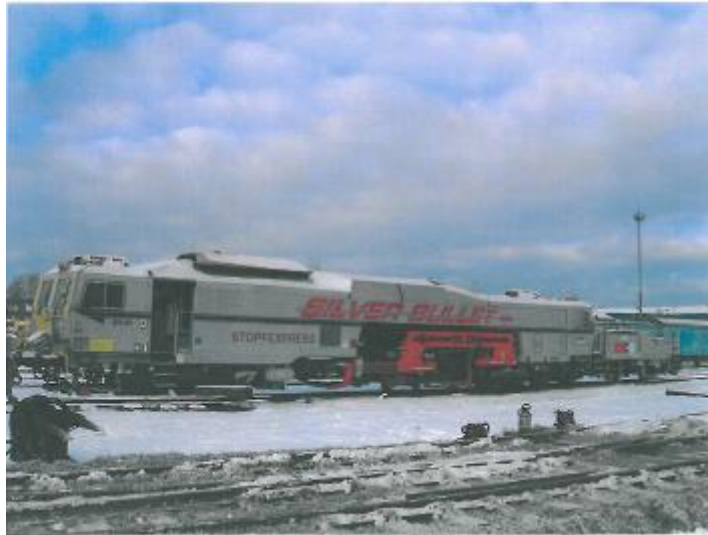
Figur 2. Bild på den spårriktare som användes vid underhållsspårriktningen mellan den 7 och 8 maj. Foto: Strukton Rail AB.

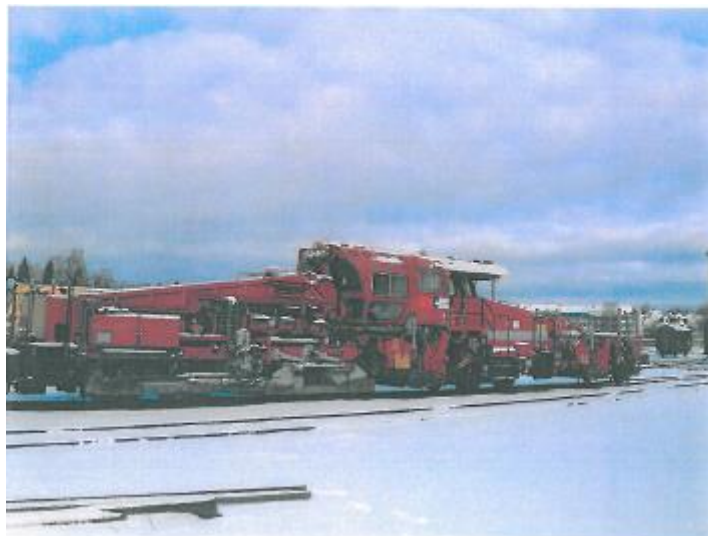
Figur 3. Bild på den ballastplog som användes vid makadamplogningen mellan den 7 och 8 maj. Foto: Strukton Rail AB.

Skadorna bedöms av signalteknisk personal från Strukton sannolikt vara uppkomna genom inverkan av någon spårgående maskin, troligen en ballastplog, då spårriktning utfördes på sträckan precis innan den tillfälliga hastighetsnedsättningen togs i bruk. Skador på spårnära utrustning vid spårriktning/ballastplogning är inte okänt att det inträffar.

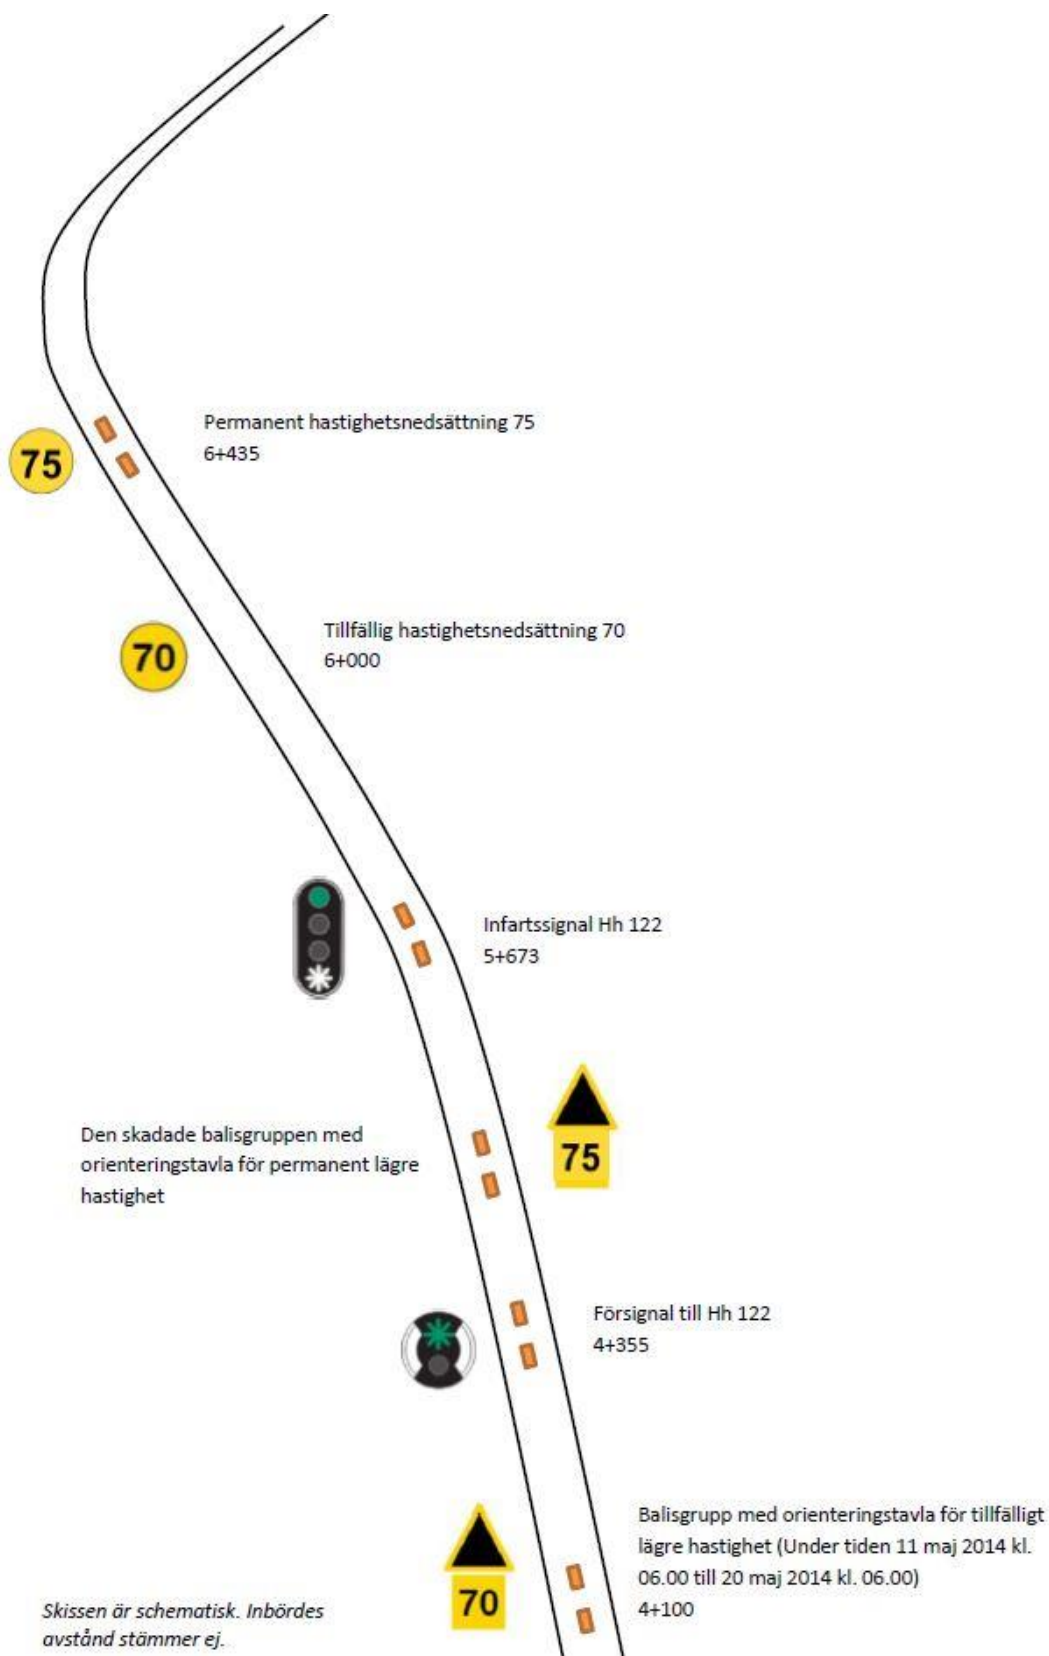
Den 11 maj 2014 anordnades en tillfällig hastighetsnedsättning över plankorsningen Nygatan och då tillkom vid km 4+100 orienteringsbalker för den tillfälliga hastighetsnedsättningen samt vid km 6+000 tillfällig hastighetsnedsättning 70 på grund av spårarbete. Den tillfälliga nedsättningen togs bort den 20 maj 2014, kl 06.00.

Figur 4. Schematisk bild över den aktuella sträckan.

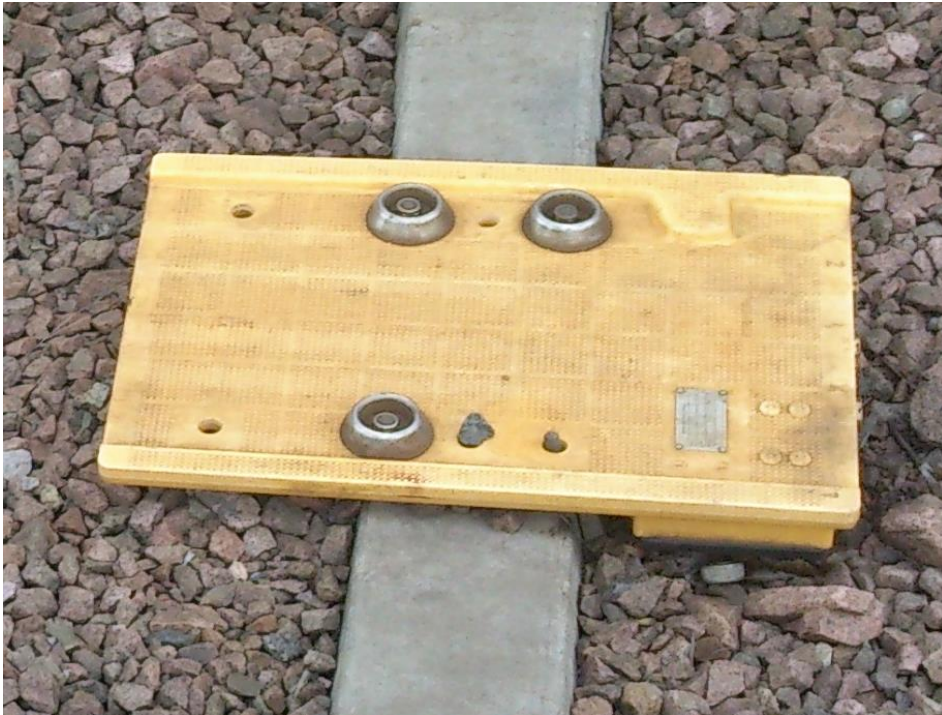
Figur 7. Hel balis med fästbrickor kvar (en bricka saknas).
