Slutrapport RS 2016:05

STENA JUTLANDICA/ TERNVIND –
kollision i Göteborgs skärgård den 19 juli
2015

Diariennr S-127/15

2016-06-30

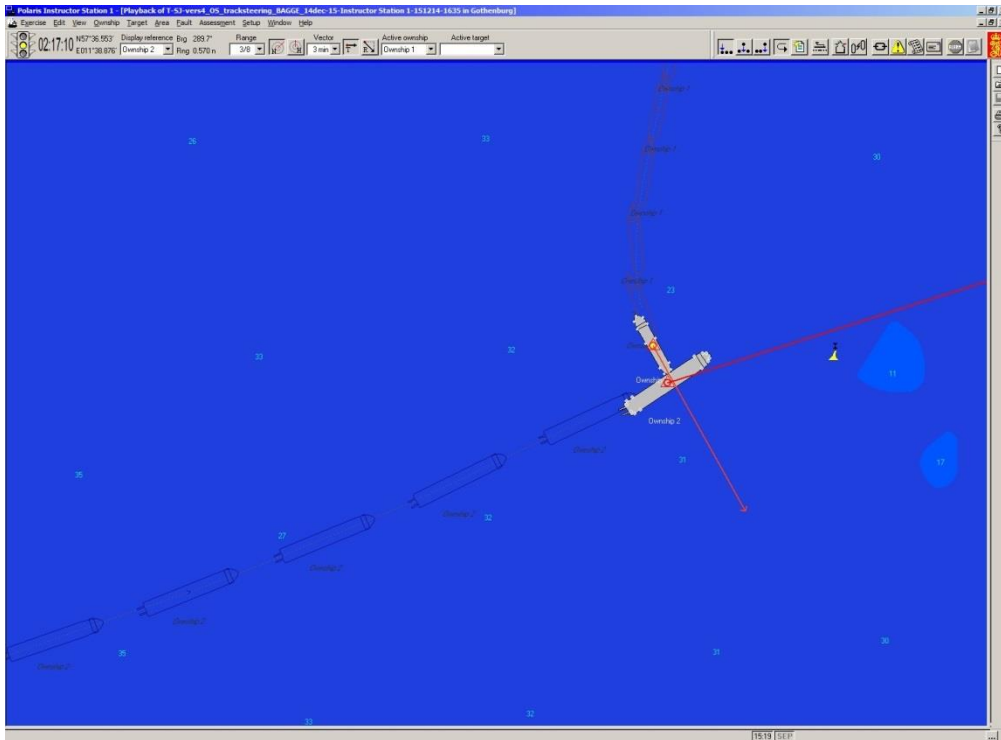
Rekonstruktion (simulering 0). STENA JUTLANDICA girar babord med girradie 2,0 M följt av undanmanöver åt styrbord och sedan babord. TERNVIND girar babord. Simulering med STENA JUTLANDICA:s gir med radie 1,4 M resulterade i samma träffpunkt. Endast en marginell skillnad i tid förelåg.

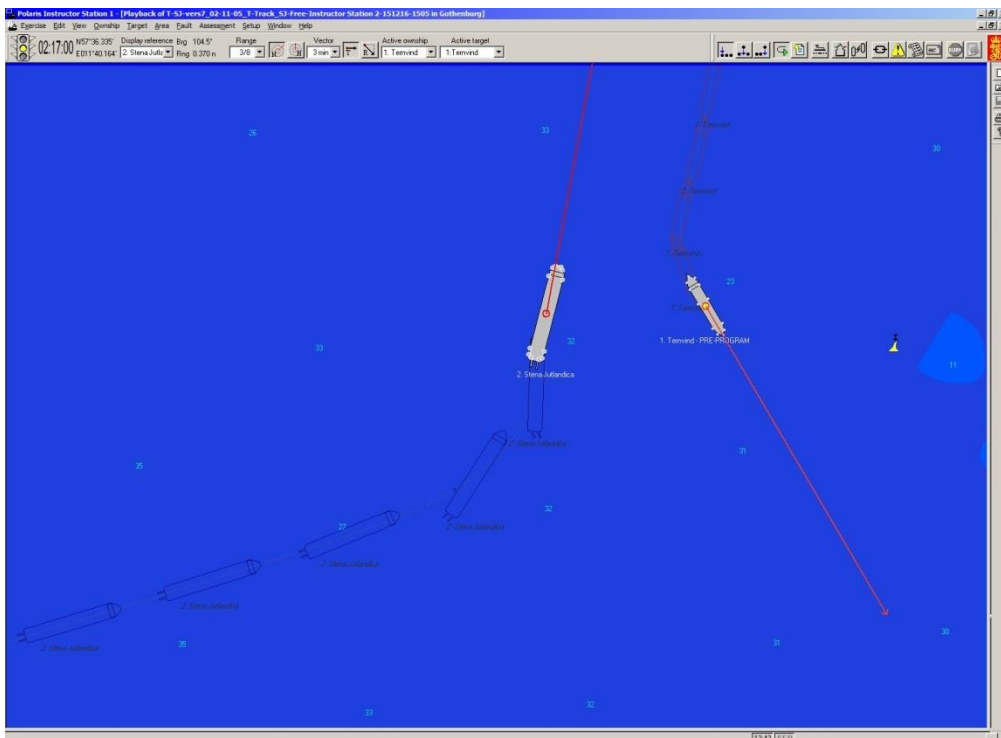
Simulering 1. STENA JUTLANDICA girar babord med manUEllt roder 20° efter VHF-samtalet och passerar 0,18 M akter om TERNVIND, som genomför babordsgiren.

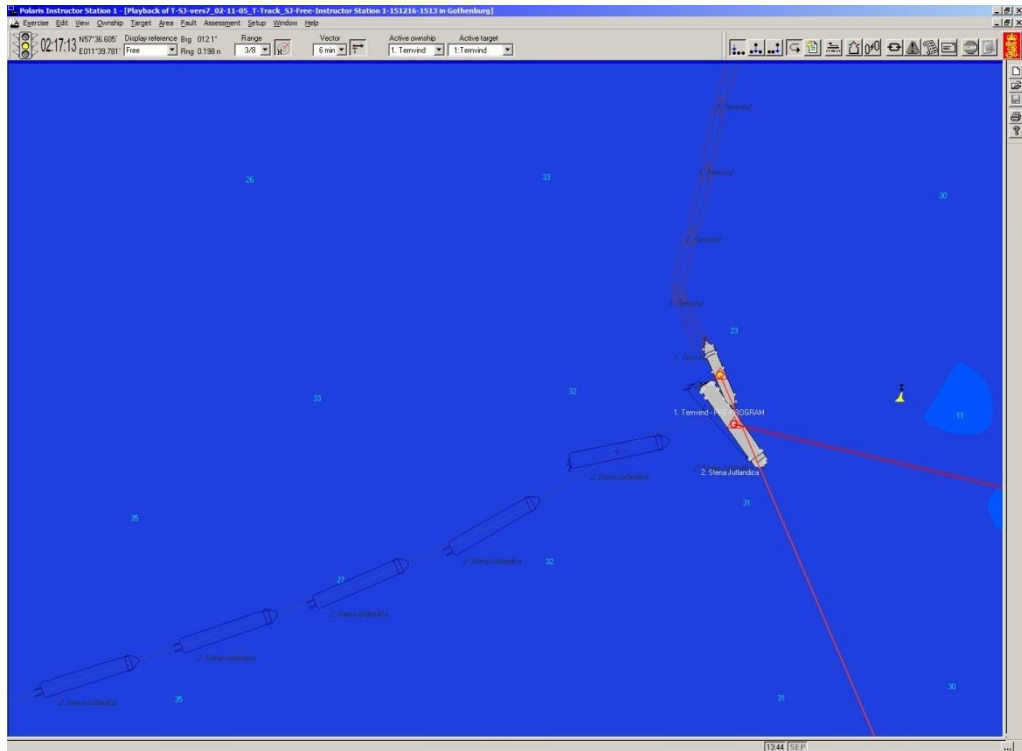
Simulering 2. STENA JUTLANDICA påbörjar sin babordsgir innan mötet och gör en sen undanmanöver manuellt fullt styrbord utan att häva med babordsgir och kolliderar med babordslåringen mot styrbordsbogen på TERNVIND. TERNVIND har genomfört babordsgiren.

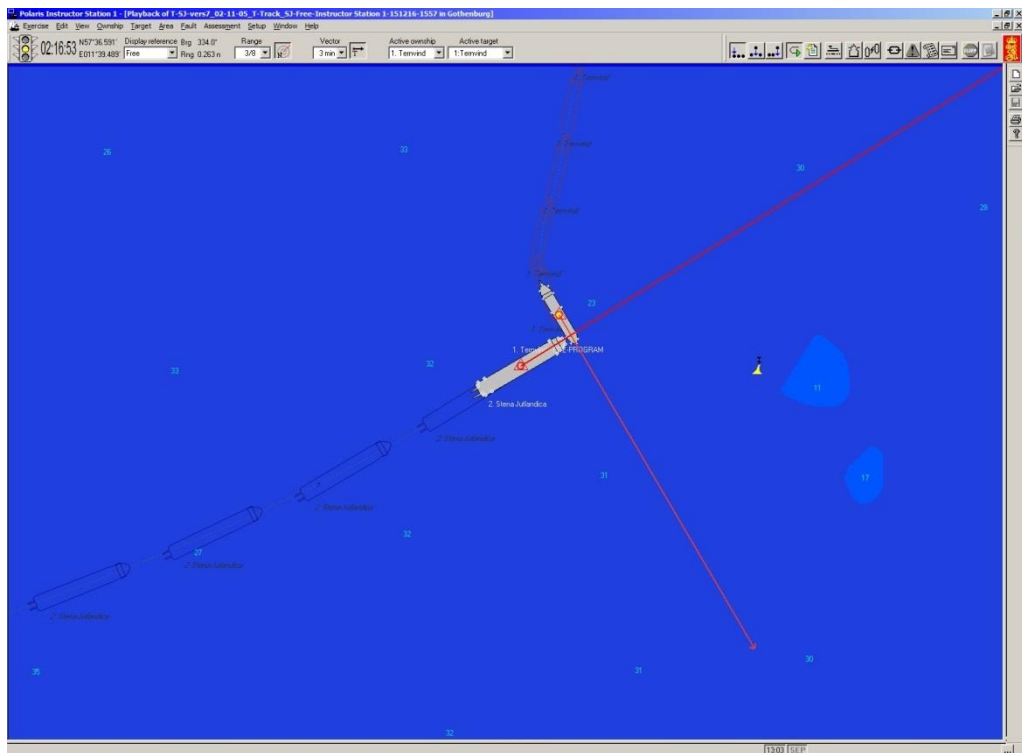
Simulering 3. STENA JUTLANDICA påbörjar babordsgiren innan mötet men girar styrbord med enbart automatstyrning (radie 2,0 M) efter VHF-samtalet och kolliderar med TERNVIND:s styrbordssida. TERNVIND har genomfört babordsgiren.

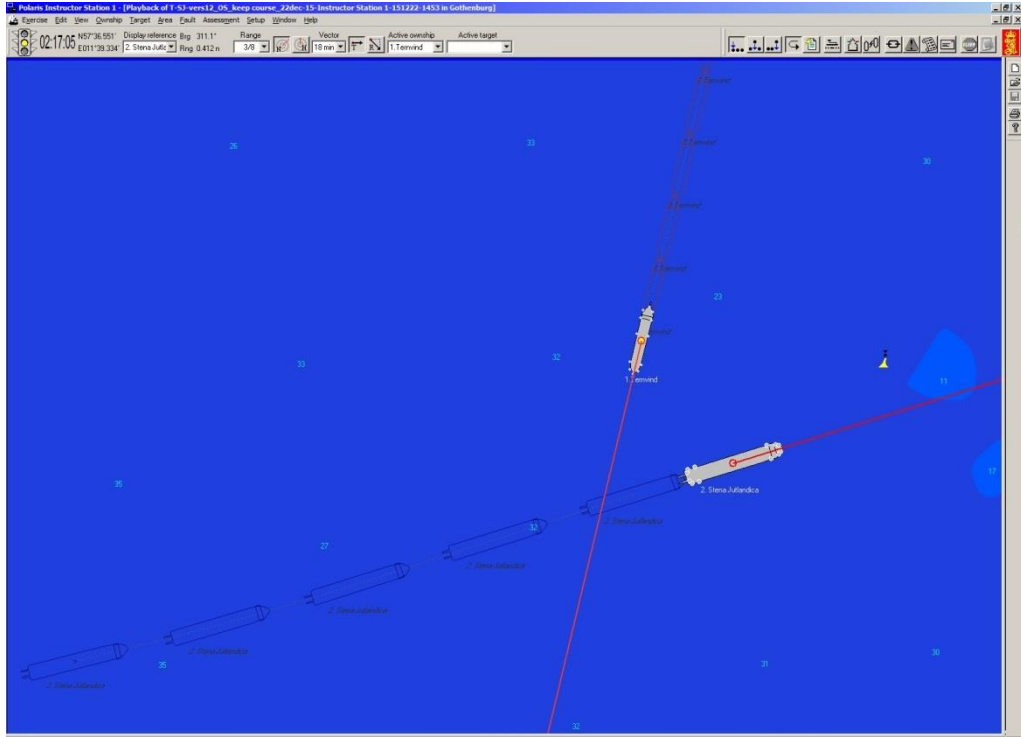
Simulering 6. Inget av fartygen ändrar kurs. STENA JUTLANDICA passerar 0,17 M framför TERNVIND.

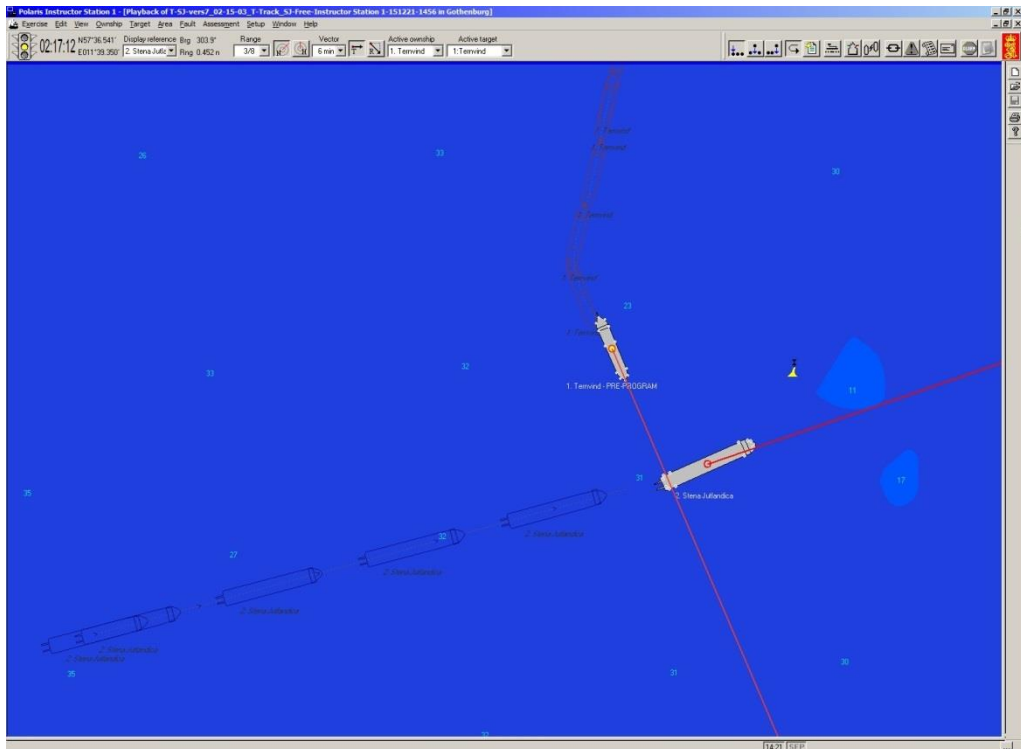
Simulering 7. STENA JUTLANDICA girar babord först då TERNVIND:s topplanter nor är ens⁴¹. Girradian är 0,75 M. STENA JUTLANDICA passerar för om TERNVIND med 0,17 M i marginal. TERNVIND genomför sin babordsgir. STENA JUTLANDICA kommer väldigt nära Sänkberget.

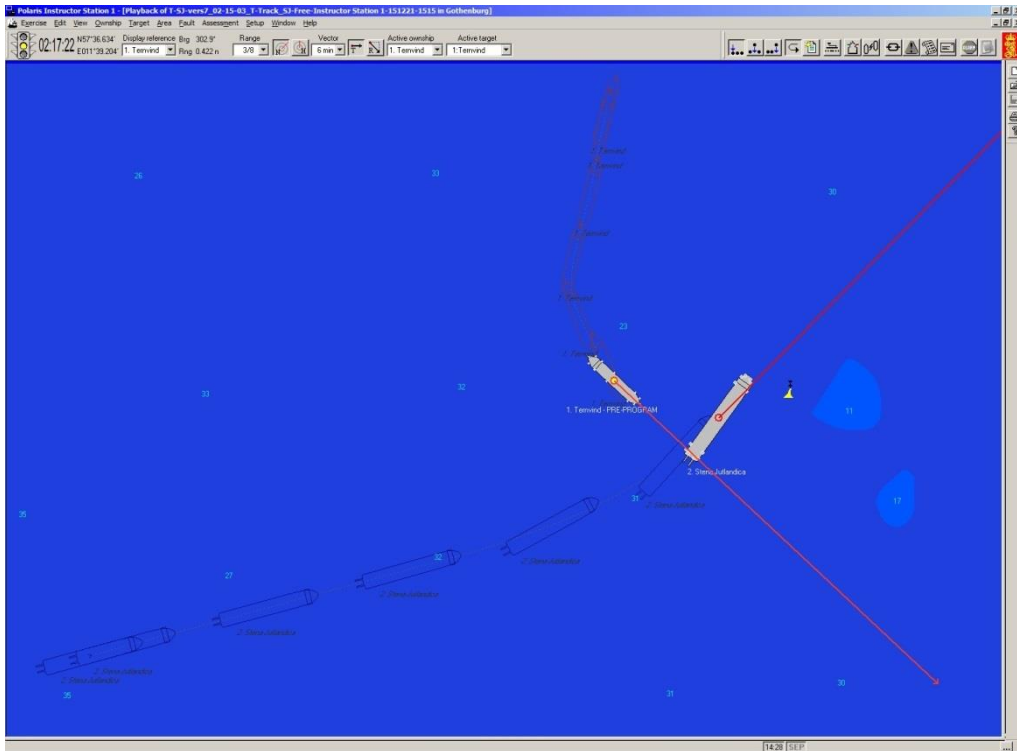
Simulering 8. STENA JUTLANDICA girar babord först då TERNVIND:s topplanternor är ens (att de befinner sig i samma vinkel från betraktaren, dvs. betraktaren är rakt framför stäven på fartyget). Girradien är 0,50 M. STENA JUTLANDICA passerar för om TERNVIND med 0,12 M i marginal. TERNVIND genomför sin babordsgir. STENA JUTLANDICA kommer väldigt nära Sänkberget.

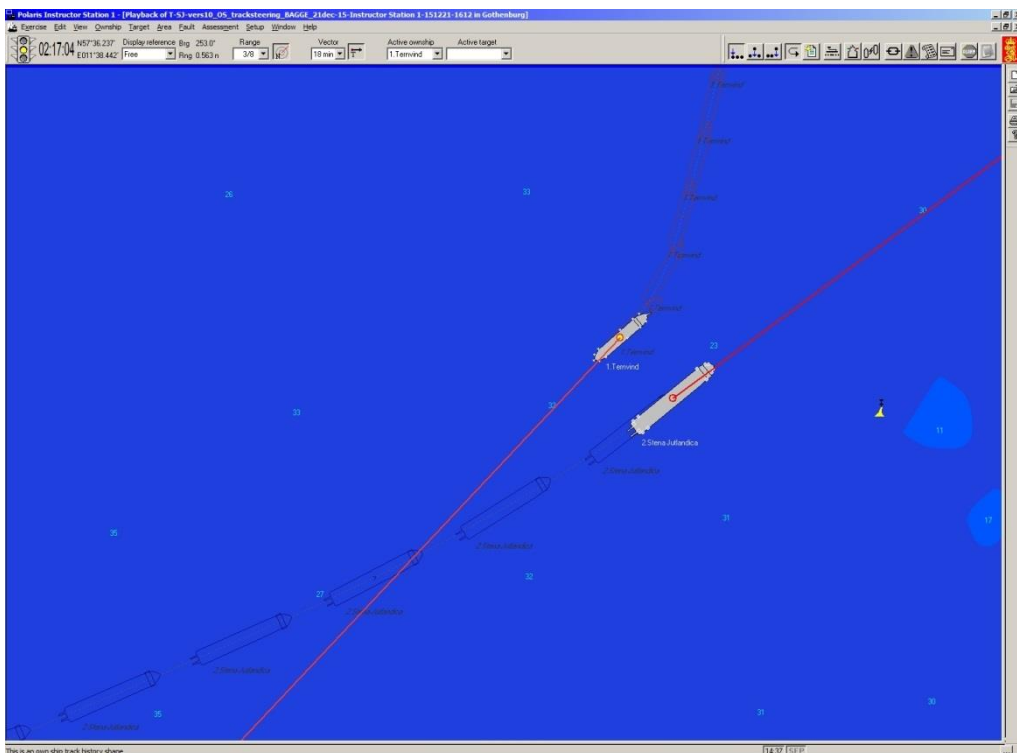
Simulering 9. TERNVIND girar styrbord med 20° roder efter VHF-samtalet, STENA JUTLANDICA girar babord. Fartygen passerar babord/babord på ett avstånd från varandra på 0,09 M.
