## *Slutrapport RJ 2017:05*

**Kollision mellan tåg 34871 och tåg  
26890 på driftplatsen  
Fångsjöbacken, Jämtlands län,  
den 11 oktober 2016**

Diariernr J-41/16

2017-12-19

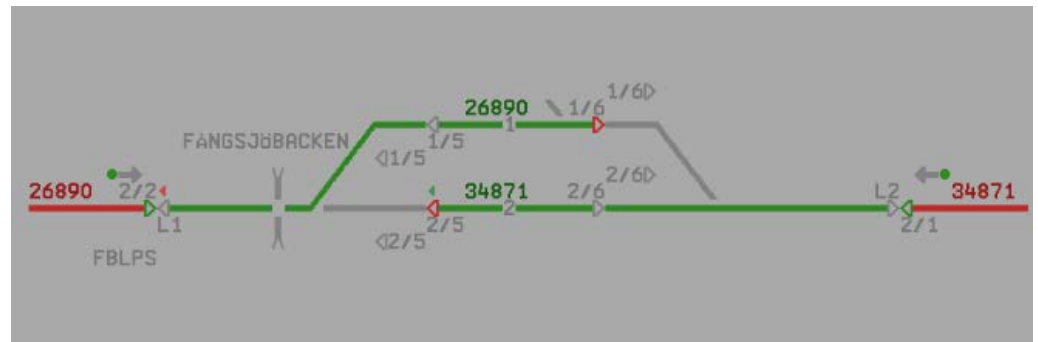
Figur 5. Ögonblicksbild från ställverksloggen som visar lagda infartstågvägar för tåg 26890 och tåg 34871 på driftplatsen Fångsjöbacken. Tåg 34871 hade tågväg ställd in på normalhuvudspåret (det nedre spåret i bilden) och signalbilden ”kör, vänta stopp” i infartssignal Fgö 2/1. Tåg 26890 hade tågväg ställd in på det avvikande huvudspåret och signalbilden ”kör, vänta stopp” i infartssignal Fgö 2/2.

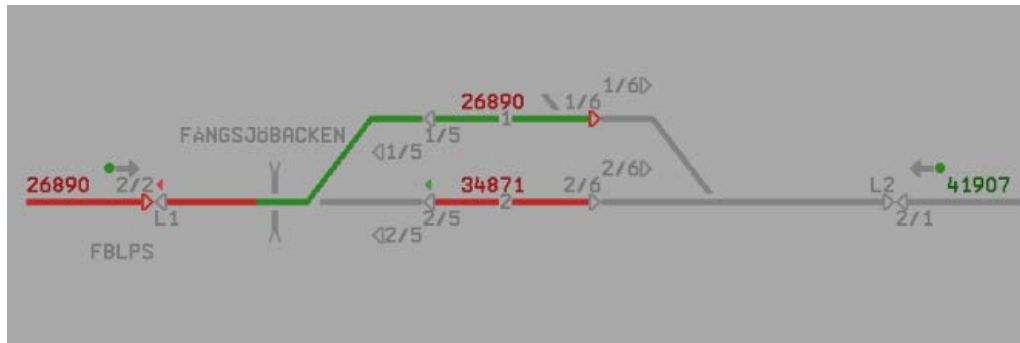
Figur 6. Ögonblicksbild från ställverksloggen som visar att tåg 34871 är på väg mot mellansignal Fgö 2/5 på normalhuvudspåret samtidigt som tåg 26890 passerat infartssignal Fgö 2/2.
