Delrapport

Lastförskjutning ombord på Phantom, den 15 februari 2012

Dnr S-20/12
2013-02-15

Delrapport S-20/12

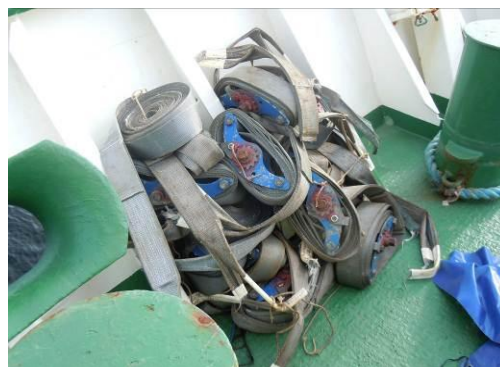
Figur 6 Bandsurrningsutrustning

Surrningarna skulle fästas till D-ringar längs med luckekarmen. D-ringarna hade enligt uppgift i manualen följande egenskaper:

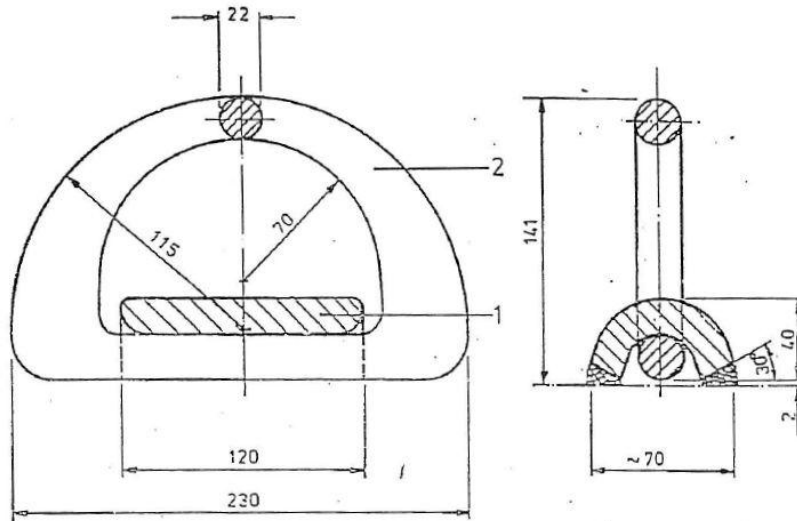
Verwendung: _____	lösbares Gegenstück: _____
Bruchlast: 36 T	
Gewicht: ~ 3,9 kg	Zeichn.-Nr.: HNA - E - 104
Fertig.-Zeichn.-Nr. (intern) HN - E - 104 b	Datum: 17.8.1978 Je. 4
Werkstoff: POS 1 = St 52.3	Index: _____

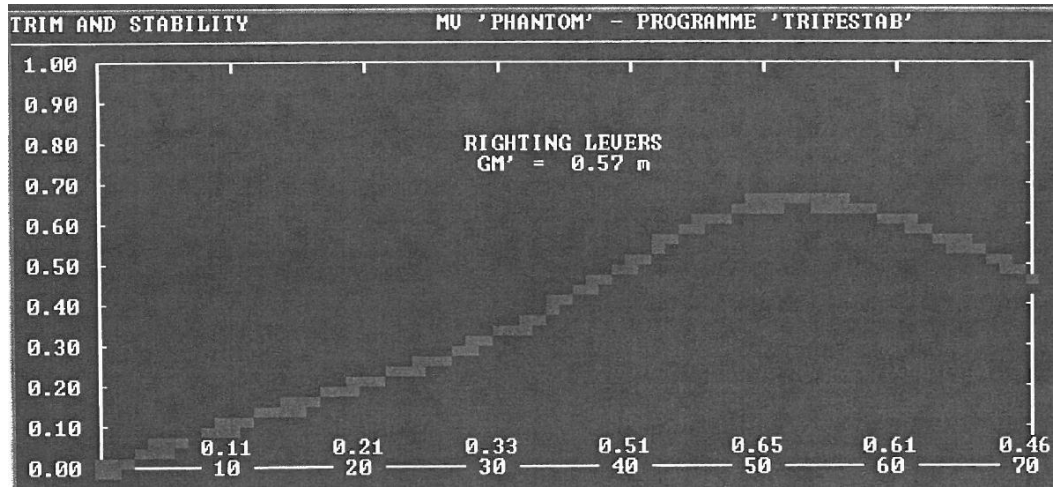
Figur 14 Rätande hävarmskurva.

TRIM AND STABILITY		MU 'PHANTOM' - PROGRAMME 'TRIFESTAB'	
DISPLACEMENT	D	=	4215.55 t
LONG. CENTRE OF GRAV.	LCG	=	39.90 m AP
CORR. VERT. CENTRE OF GRAV. KG'		=	4.84 m above base
Permissible UCG'	KG' perm.	=	5.05 m
Corr. INITIAL STABILITY	GM'	=	0.57 m
ROLL TIME PERIOD	T	=	abt 12.9 seconds
HEELING by unsymmetrical CARGO or STORES		=	3.4 deg. PS
HEELING by lateral WIND PRESSURE of 1000 N/sqm		=	7.5 deg.

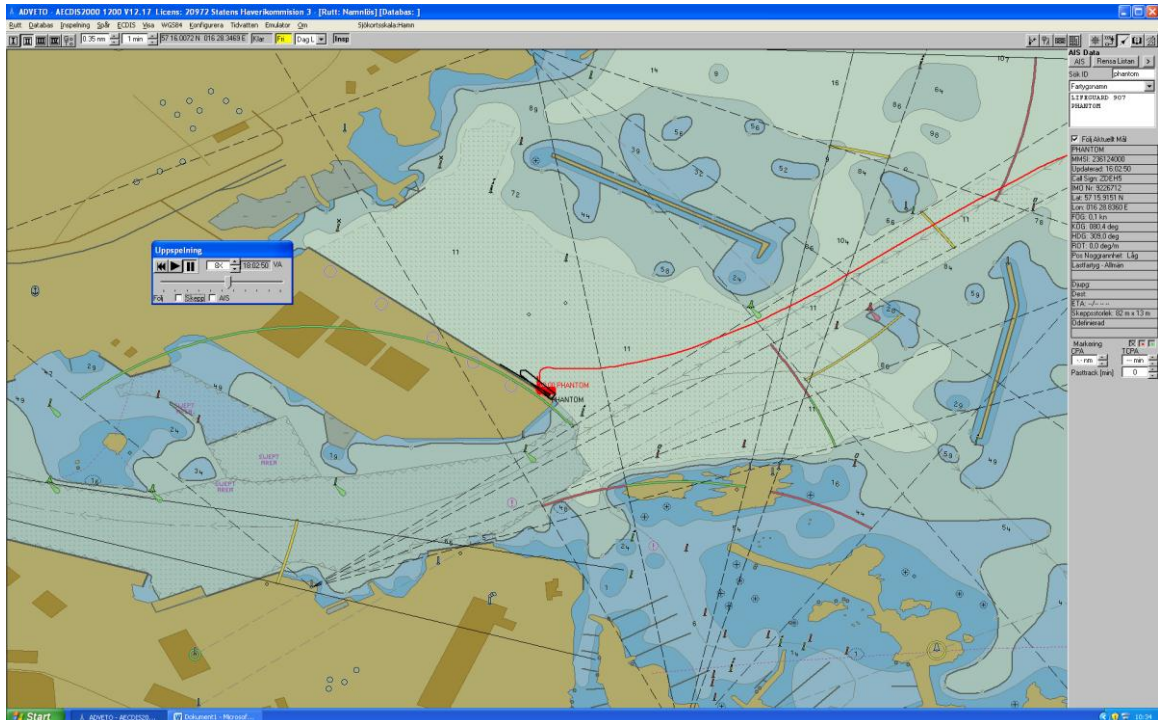
Figur 19 Phantom till kaj i Oskarshamn strax innan avgång.

Samtliga besättningsmedlemmar har vid intervjuerna uppgett att de ansåg att fartyget kändes helt ”normalt”, lite mjuk i rullningarna men att detta var normalt vid virkeslast. Enligt både överstyrman och befälhavaren hade de uppmätt rullningsperioder på ca 15 sekunder på resan ut från hamnen när fartyget girade.

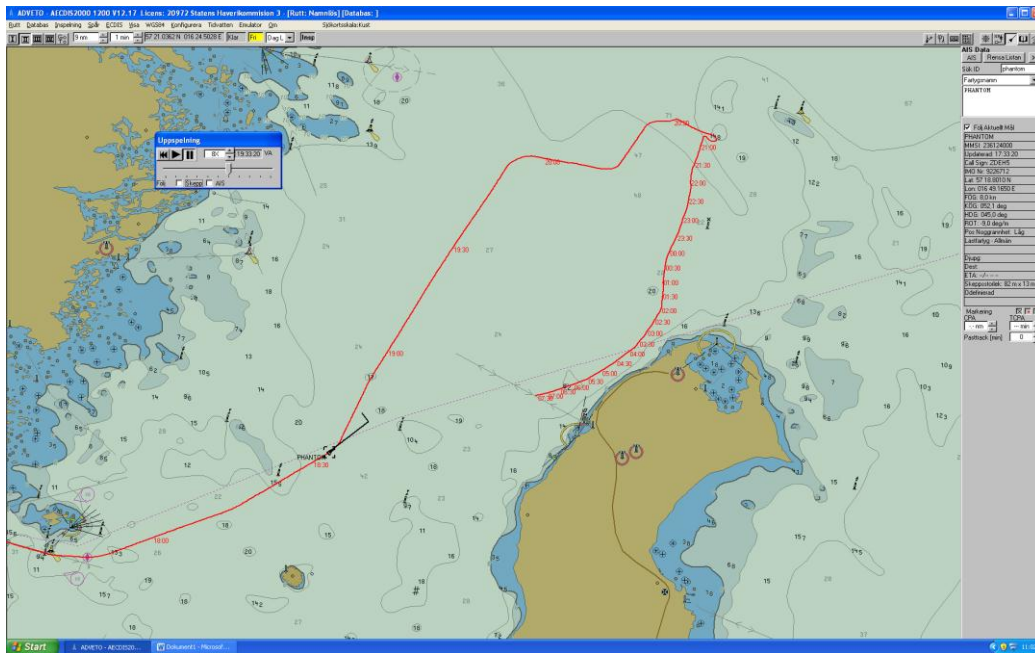
Figur 20 Fartygets position kl. 19.33.

När befälhavaren, som under hela kvällen var ensam på bryggan, girade upp mot WP 11 (se figur 20+21) fick han in sjön cirka 40 grader på babords bog. Risken för att det skulle börja rulla gjorde att han beslutade sig för att gira ytterligare åt babord, omkring kl. 19.30, till en mer nordlig kurs (omkring 025°) för att få in sjön mer rätt på bogen.

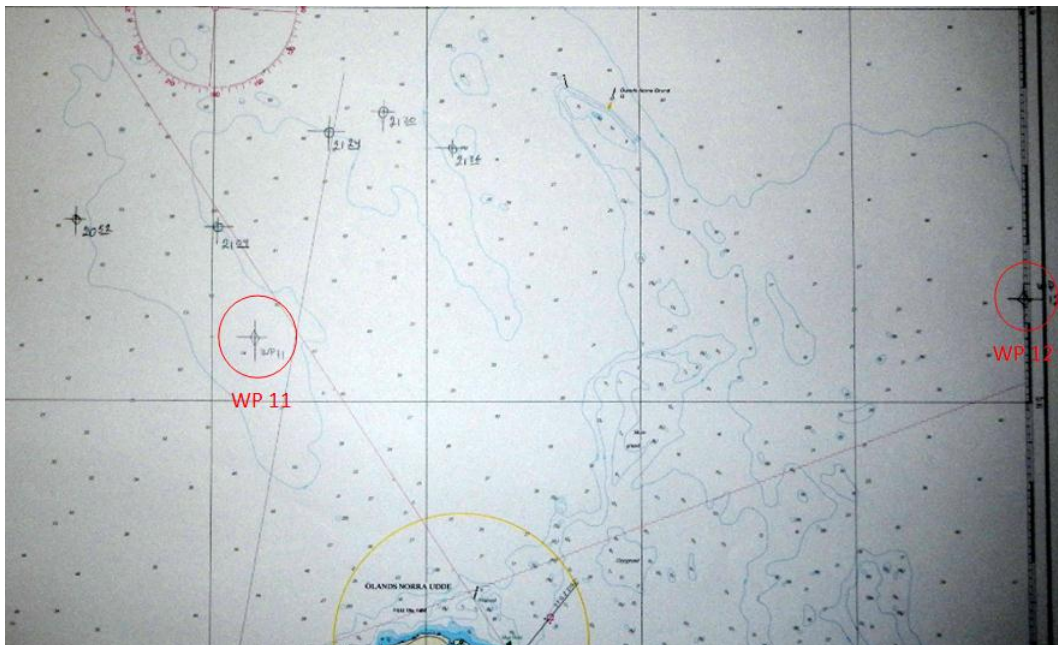
Figur 21 Girpunkterna samt positionerna från kl. 20.52 inritade av SHK i det svenska sjökortet nummer 624.

Omkring kl. 20.50 provade han att gira ner till 095° mot WP 12 (se figur 21+22). Efter omkring 20 minuter på den nya kursen ångrade han sig eftersom fartyget började rulla. Han girade därför tillbaka till ursprungskursen för att komma mer nordvärt för att få en bättre vinkel ner till den planerade girpunkten nordost (WP 12) om Ölands norra udde. Därmed skulle han få in sjön mer akterifrån och också bättre fart (se figur 22+23).

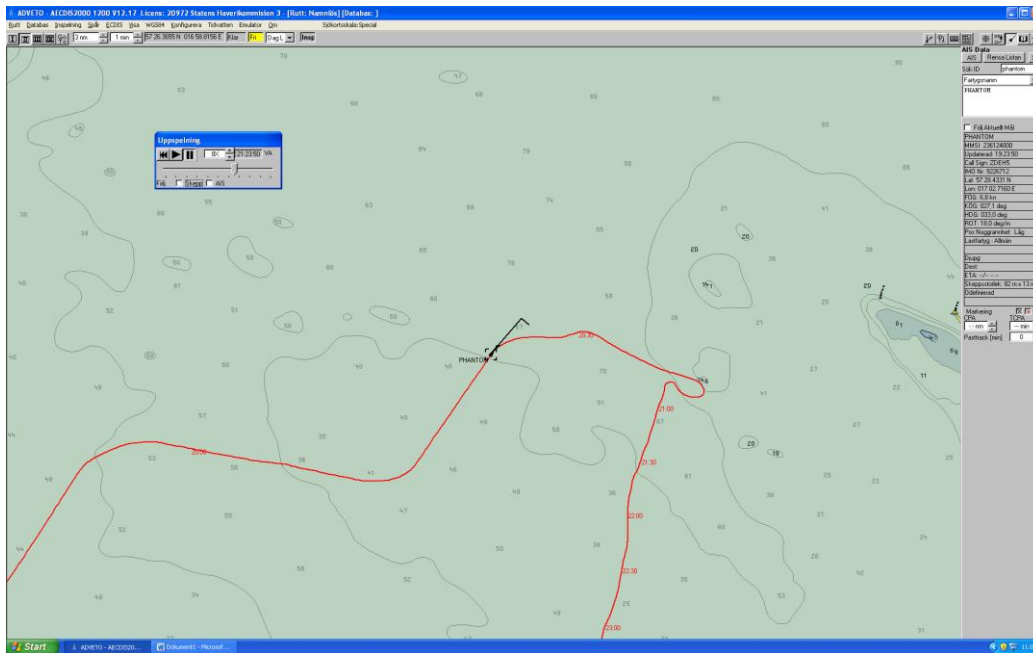
Figur 24 Fartygets position kl. 21.24.

Vid kl. 21.30, cirka 1,9 nm¹⁵ nordost om första försöket att gira ner, provade befälhavaren ytterligare en gång att gira åt styrbord men kort därefter kom en kraftig sjö, som han bedömde vara ca 4 meter, och träffade fartygets babordssida.

Sjön fick Phantom att rulla över åt styrbord och när hon rätade upp sig så träffade ytterligare en större våg fartyget. Den upprätande rörelsen åt babord stannade då plötsligt upp medan lasten fortsatte åt babord på grund av centrifugalkraften och blev hängande i surringarna, vilket resulterade i att fartyget fick en kraftig slagsida.

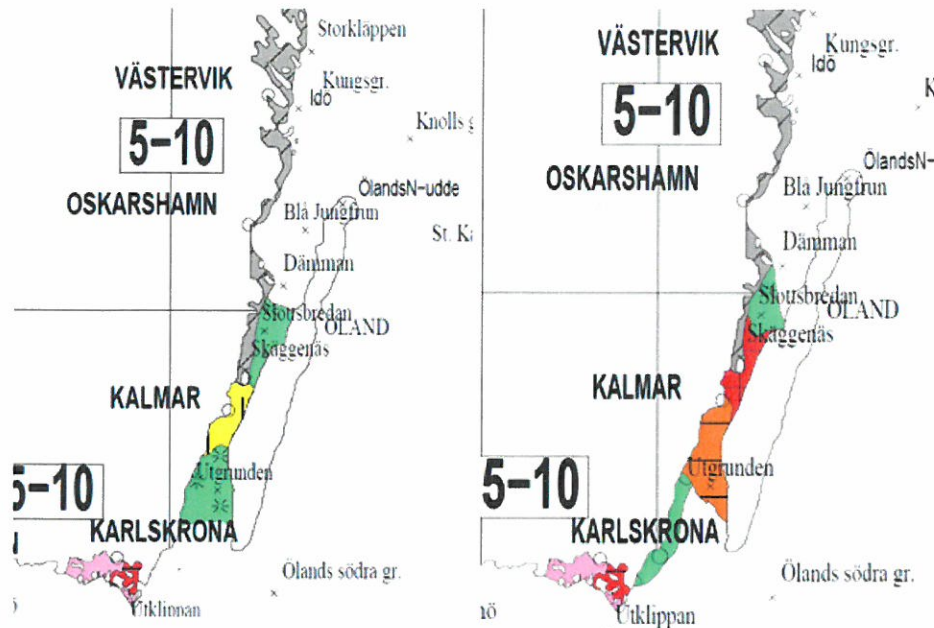
Figur 28 Issituationen i Kalmarsund den 10 respektive den 15 februari 2012. Det röda fältet den 15 februari markerar sammanfrusen, kompakt eller mycket tät drivis med tjockleken 5-10 cm. Källa: SMHI

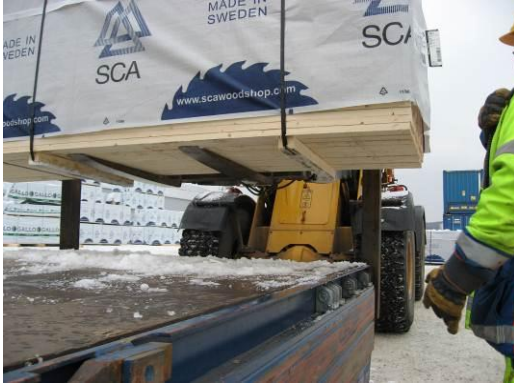
Särskilt noterbart är den låga friktionen för virkespaket på målad stålplåt då underlaget inte rengjorts från snö och is.

Figur 31 Virkespaket som lastas på målad stålplåt
