Junta de Investigación de
Accidentes de Aviación Civil

Informe Final

LV-BMD

INFORME FINAL EXPEDIENTE N°083/2013

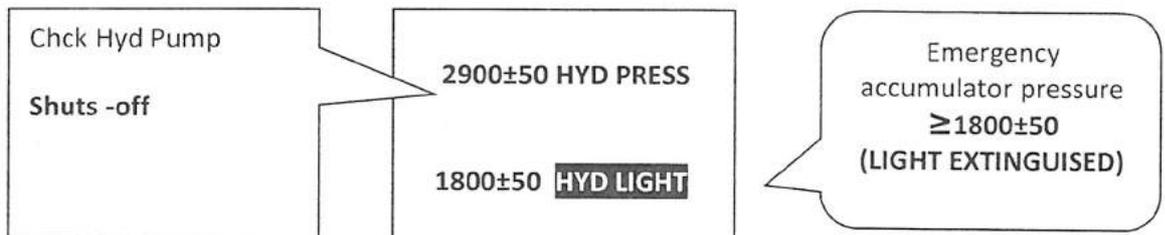
MAIN	EMERG	OUTB	INB	OBSV
800	3100	1900	800	7 brakes applications

- 7) Set HYDRAULIC PUMP switch to AUTO → (check that pump start function is appropriate).

- 8) Check hydraulic pressure; verify shuts-off hydraulic pump motor at 2900 ±50.
- 9) Check that pump running time does not exceed 20 seconds.
- 10) During pressurization also check response of hydraulic fluid quantity gauge.
- 11) Set HYDRAULIC PUMP switch momentarily to OVRD and check that pump starts.
- 12) Set hydraulic pump to OFF.

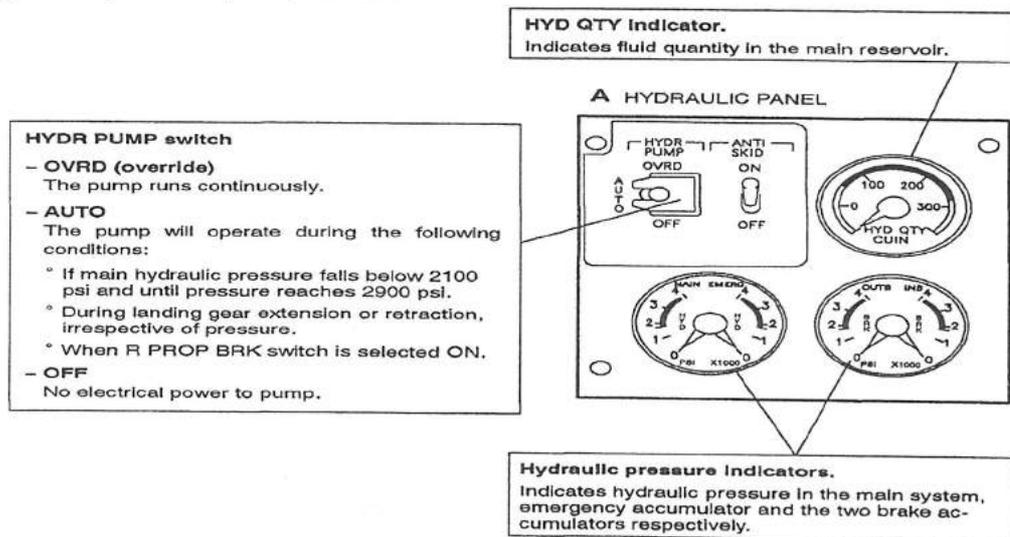
BRAKE ACCUM TEST (Brake application to Press"0")

APPLICATIONS	MAIN	EMERG	OUTB	INB	Observaciones
0	2000	3000	2500	2400	-----
1	2000	3000	2300	2200	-----
2	2000	3000	2200	2100	-----
3	2000	3000	2100	2000	-----
4	1950	3000	2000	1900	Luz HYD encendida
5	1950	3000	2000	1900	-----
6	1850	3000	1900	1900	-----
7	1850	3000	1900	1850	-----
8	1700	3000	1900	1850	-----
9	1600	3000	1900	1800	-----
10	1400	3000	1900	1200	-----
11	200	3000	1800	200	-----
12	0	3000	0	0	Los pedales hacen tope en el final de su recorrido.
