Slutrapport RS 2015:07

NOSSAN - Grundstötning, Trollhätte kanal
den 12 november 2014

Diariernr S-194/14

2015-09-17

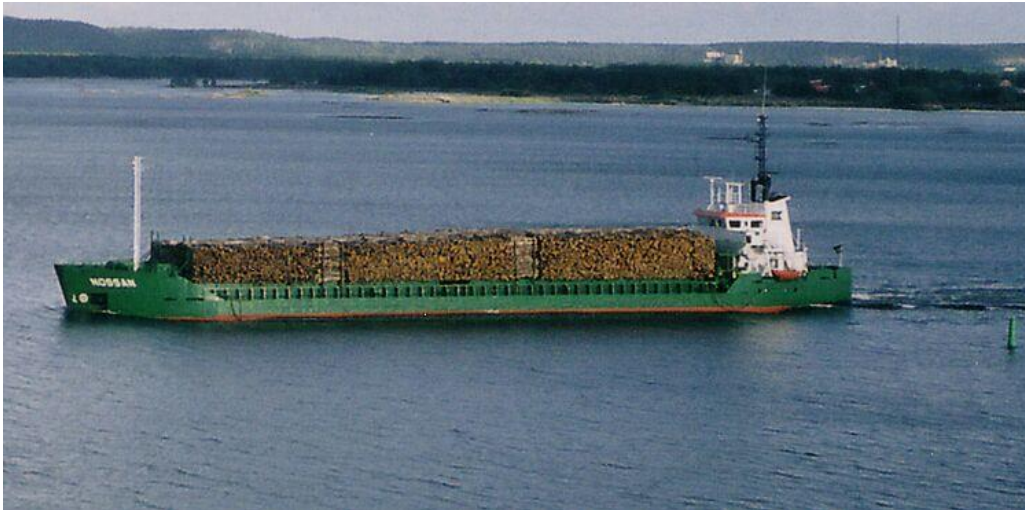
Figur 1. Foto: Christian Stödberg.

Typ av sjöolycka	Grundstötning
Datum och klockslag	2014-11-12 klockan 12.46 lokal tid.
Position och plats för sjöolyckan	58°18.3'N 12°18.5'E
Väder	God sikt, motström ca 3 knop
Övriga omständigheter	Grundstött, sjunkit och övergivits i sjön
Konsekvenser	
Personskador	Inga
Miljö	Inga
Fartyg	Plåtskador 4x1 meter reva samt mindre intryckningar under vattenlinjen
