Slutrapport RJ 2017:03

Kollision mellan tåg 9207 och tåg 6032 på sträckan Piteå–Arnemark, Norrbottens län, den 21 september 2016.

Diariernr J-39/16

2017-09-06

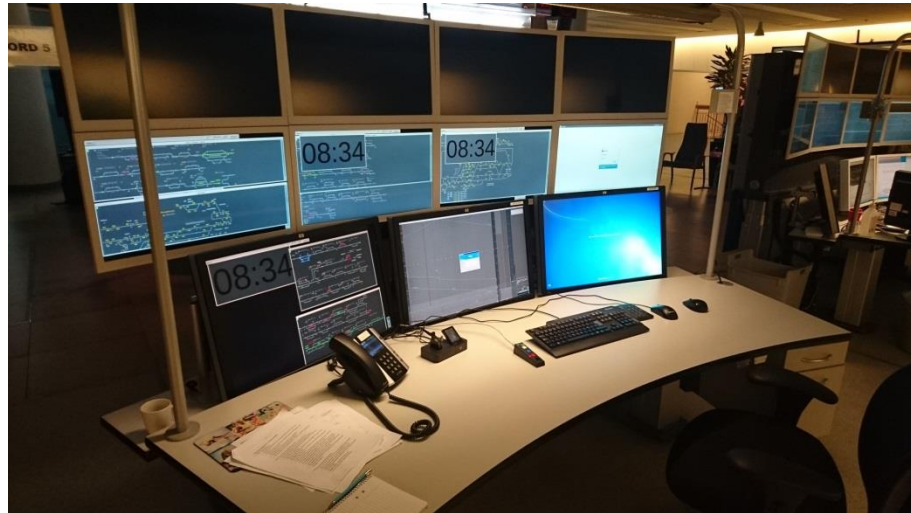
Figur 6. En tågklarerares arbetsstation i Boden.

Arbetsstationerna på trafikcentralen i Boden utgörs av ett antal skärmar, tangentbord och mus, samt kommunikationsmedel. I figur 6, är skärmen längst ner i mitten dedikerad till STEG. Skärmen bredvid till vänster visar Argus. De tre skärmarna ovan dessa hjälper fjärrtågklareraren att få översikt över andra bevakningssträckor. Skärmarna till höger, i både övre och undre raden, är för administration såsom e-post.

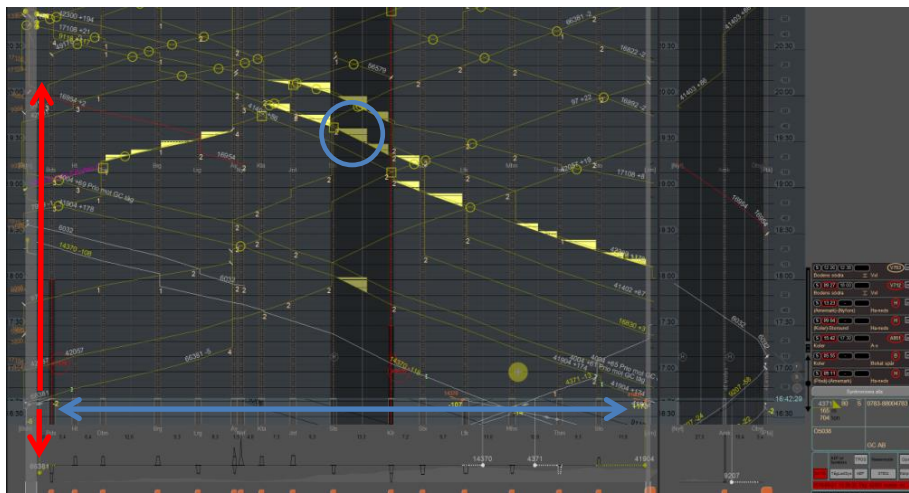
STEG är uppbyggt på samma sätt som den tidigare grafiska tidtabellen på papper. Varje övervakningsområde representeras av en fast vy (se figur 8) och för att byta övervakningsområde byter tågklararen vy. Något som skiljer sig från pappersgrafiken är att tid representeras av y-axeln och driftplatser inom övervakningsområdet representeras av x-axeln medan det var tvärtom på pappersgrafiken. Ändringen gjordes för att ge högre läsbarhet på skärmen och förenkla jämförelser mellan tidsavståndsgraf och spårdiagram. Innan STEG infördes genomfördes en fallstudie. Man drog då slutsatsen att förändringen beträffande x- och y-axlarna inte skulle medföra några större svårigheter eftersom de tågklarare som medverkade i fallstudien lyckades ställa om inom en timme.

Figur 8. STEG-vy. Den röda pilen uppåt i bild visar på nutid till framtid och den röda pilen nedåt visar dåtid. Längs den blå pilen visas driftplatserna på de banor som övervakas. I vyn visas ”tågsträck” för olika tåg och den inringade gula triangeln är en stödfunktion för att kunna avhjälpa olika konflikter.
