Motordriven hängglidare
typ Cirrus 5 B med hjälpmotor
vid Rogsjön, Bjursås, Falun
19 mars 1983

UTREDNINGSRAPPORT Häng 10/83

STATENS HAVERIKOMMISSION

UTREDNINGSRAPPORT

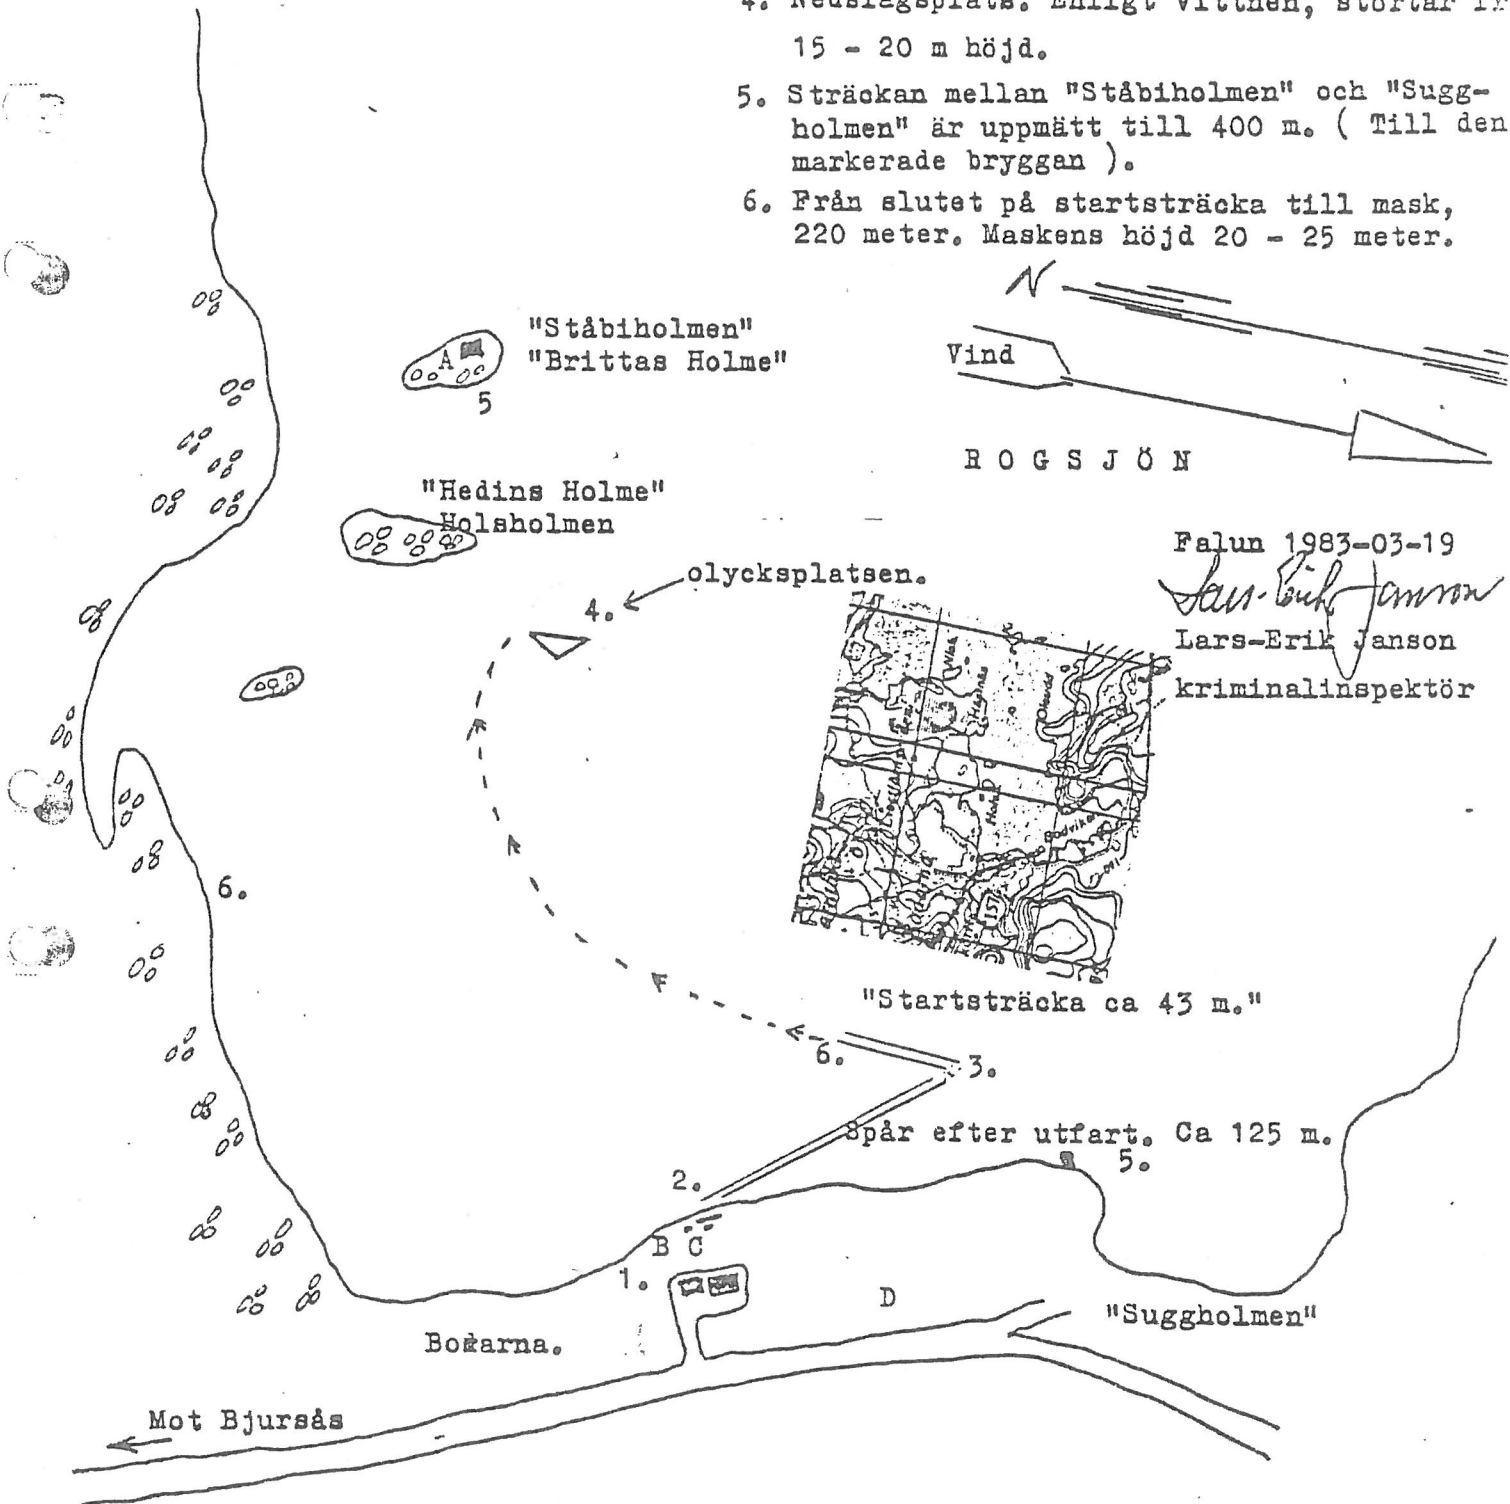
- 1. Den förolyckades bil, parkerad på Adolfssons gård.
- 2. Hopsättningsplats. Kvarligger Dunk o tratorväska med tillbehör, fodral till vingen.
- 3. Startplats.
- 4. Nedslegsplats. Enligt vittnen, störtar in 15 - 20 m höjd.
- 5. Sträckan mellan "Ståbiholmen" och "Suggholmen" är uppmätt till 400 m. (Till den markerade bryggan).
- 6. Från slutet på startsträcka till mask, 220 meter. Maskens höjd 20 - 25 meter.
