SE-HXM, autogyro Humlan  
vid "Silver Hill", Klippan  
13 maj 1983

UTREDNINGSRAPPORT SE-HXM 15/83

UTREDNINGSRAPPORT

ANGÅENDE HAVERI

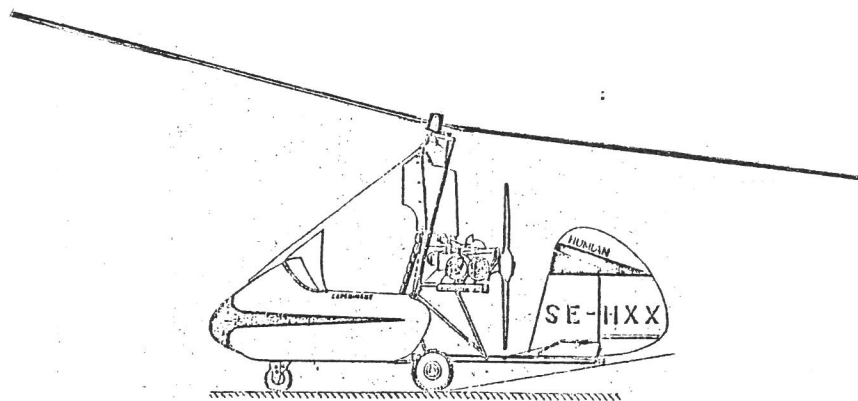
Fig 1. Principskiss autogyro (se även bilaga 3)

Rotorn kunde varvas upp med hjälp av en flexibel kraftöverföring från motorn till ett kugghjul i rotorhuvudet. Efter att rotorn varvats upp kopplas kraftöverföringen bort. En skiss av autogyron visas i fig 1. Autogyrons tomvikt var 171,5 kg och max startvikt 294 kg. Vid starten före haveriet låg vikt och tyngdpunkt inom tillåtna gränser.
