SE-YCK B. J. Enduro
vid Hultsfred
22 augusti 1982

UTREDNINGSRAPPORT SE-YCK 27/82

UTREDNINGSRAPPORT

FLYGPLANTYP	B.J. ENDURO
REGISTRERING	SE-YCK
ÄGARE	RUNE BERNVING KEDJEGATAN 15, 590 93 GUNNEBOBRUK
BESÄTTNING, ANTAL	1 - ALLVARLIGT SKADAD
HAVERIPLATS	57° 31' N 15° 50' E
TIDPUNKT FÖR HAVERIET	1982-08-22 KL 10.40 *)

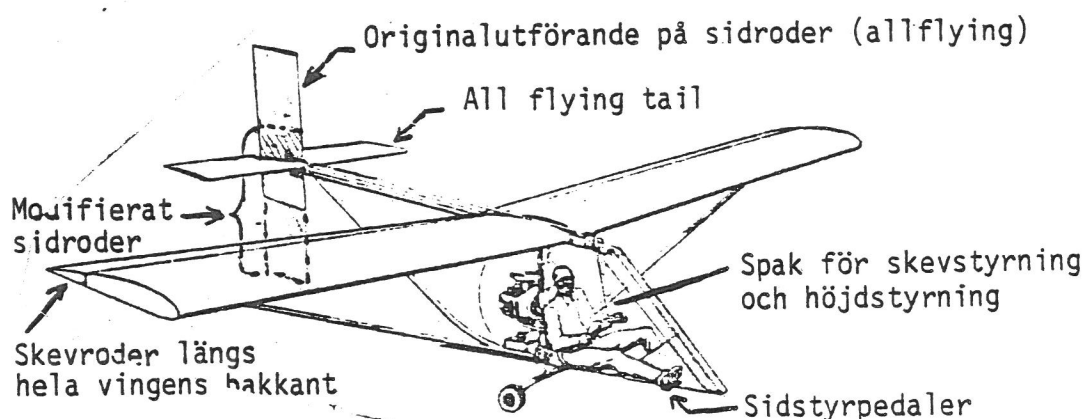
Fig 1. B.J. Enduro

Den motor som av konstruktören föreslagits var en 16 HK motor som vägde ca 37 kg. Ägaren hade i stället för denna installerat en ungefär dubbelt så stark (32 HK) motor som vägde ca 35 kg. Flygplanets maxvikt enligt ritningen med 170 lbs (77,3 kg) förare anges på ritningen till 436 lbs (198 kg) men var för den aktuella versionen med den starkare motorn 275 kg.

Flygplanet styrs med en hängande spak och med sidroderpedaler. Sidroder och höjdroder är av typen "all flying" utan fasta fen- och stabilisatordelar. Skevrodret sträcker sig längs hela vingens bakkant och har en korda på ca 20 %. Skevroderutslagen uppåt och nedåt är lika stora. Vingen är rektangulär med sidoförhållandet ca 6,2:1. Den har skumplastspryglar och är klädd med tunn fanér vilket ger den en mycket slät yta.
