Slutrapport RL 2020:04

**Olycka på Varberg/Getteröns flygplats
den 5 maj 2019 med motorsegelflygplanet
SE-USN av modellen SF 25 C, opererat av
en privatperson.**

Diariernr L-53/19

2020-04-29

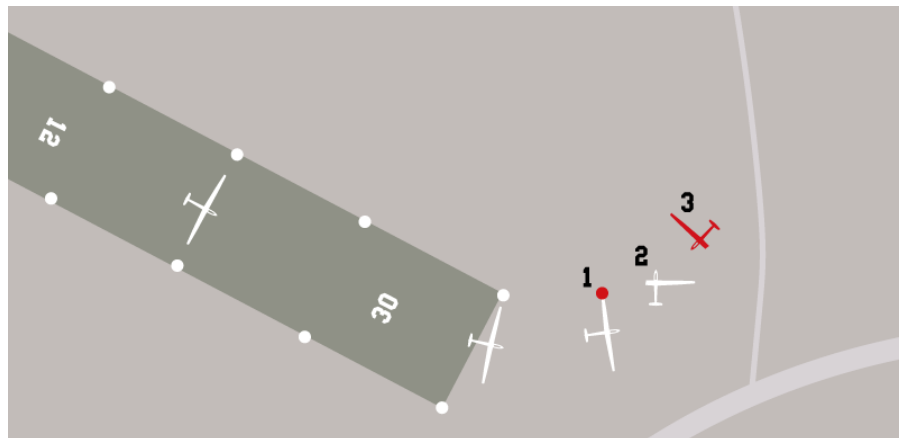
Figur 1. Slutskedet av händelseförloppet. 1: Vänster vinge tar i marken. 2: Främre delen av motorsegelflygplanet tar i marken. 3: Slutlig position.

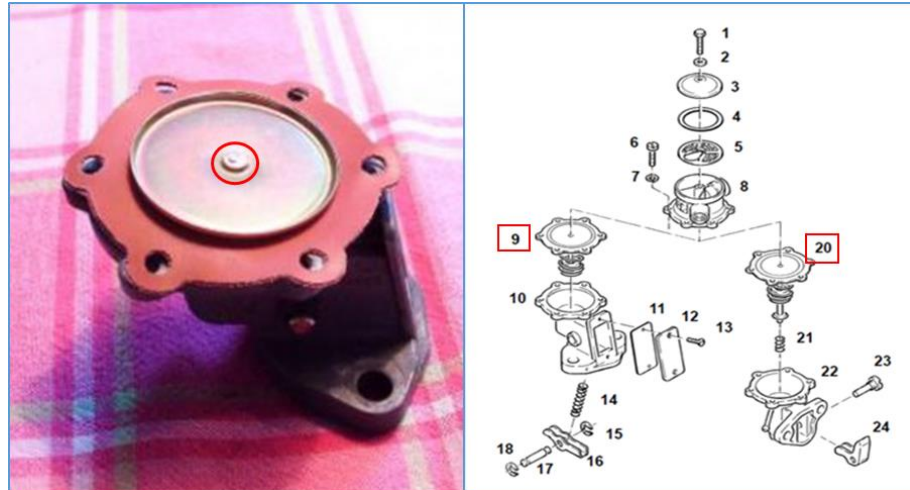
Membranet är monterat på en stång med en plåtplatta på vardera sidan om membranet. Plåtplattorna och membranet hålls ihop genom att stången deformeras plastiskt så att den håller emot på bägge sidor, så kallad nitning (se figur 4).

Figur 4. Vänster bild, referensbild på ett nytt membran. Stukade nithuvudet syns i mitten av ringen. Bild: SAUER. Höger bild, sprängskiss av mekanisk bränslepump (APG). Nummer 9 och 20 är membranet med membranfjäder. Bild: Limbach Flugmotoren GmbH.

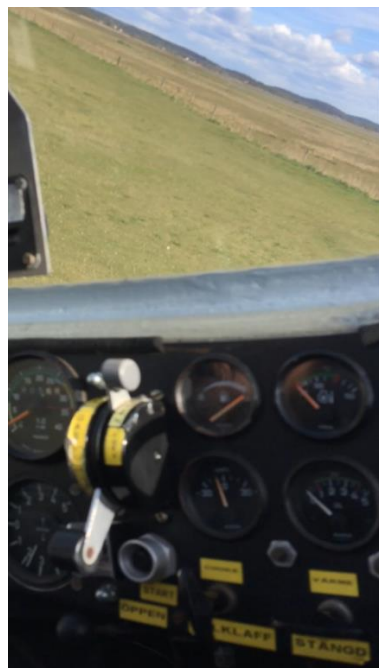
I figur 9 syns flygplanets attityd när vänstervingen får kontakt med marken.

Figur 9. Vänster vinge får kontakt med marken.

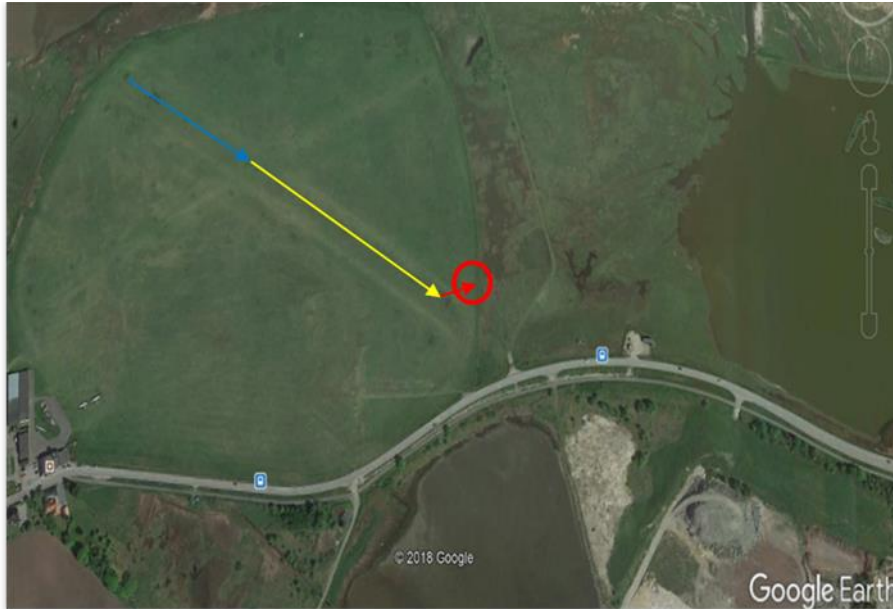
Flygplanet stannade upp strax efter och till vänster om banslutet på bana 12 (se figur 10 och 11).

Figur 10. Pilarna visar flygplanets riktning och flygplanets slutliga position är markerad med en röd ring. Pilarna och den röda ringen är inritade av SHK. Bild: Google Earth.

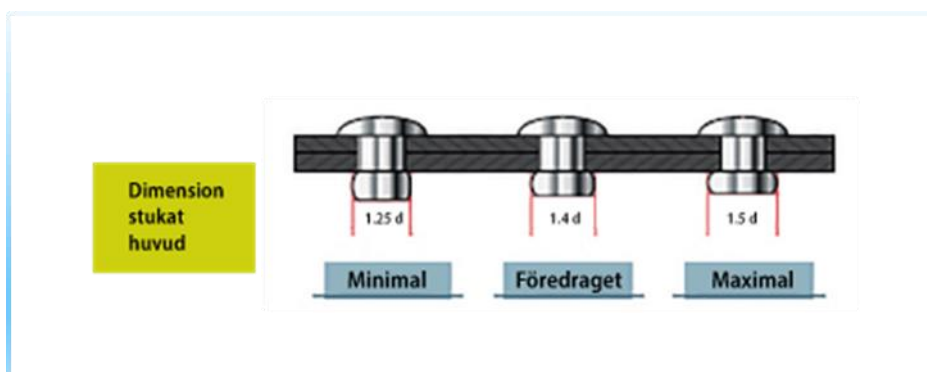
Nitningen som skulle hålla kvar drivplattan hade ett svullet skaft där membranet satt (se figur 13 och 16). Ytterdiametern på det stukade huvudet var dock knappt märkbart större än diametern på hålet i drivplattan. Den del av den stukade niten som stack upp ovanför drivplattan uppmättes till knappt 0,4 mm, se figur 14, 15 och 16.

Figur 15. Principbild på stukade nitskallar.
