Slutrapport RL 2019:15

Allvarligt tillbud på Linköping/Saab flygplats, Östergötlands län, med flygplanet SE-LRA av typen SAAB 2000 den 8 maj 2019

Diarienumr L-60/19

2019-12-18

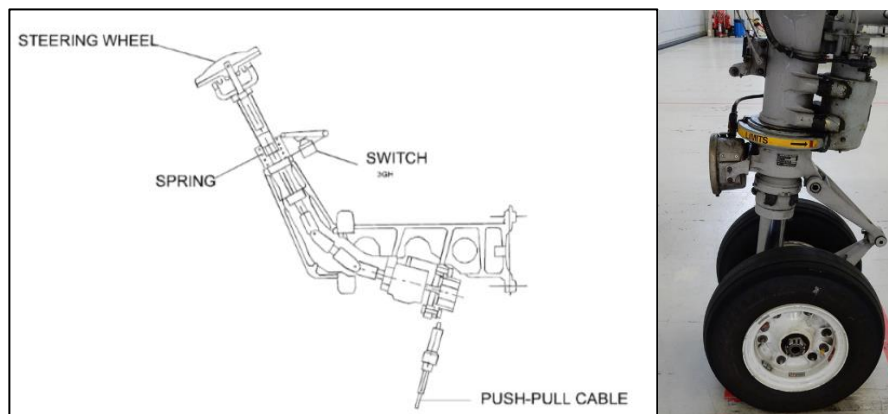
Figur 6. Noshjulsstyrningsmekanismen på SAAB 2000. Aktivering sker genom tryck mot en fjäder och en elektrisk brytare som aktiverar en hydraulisk motor monterad på nosställsbenet. Foto: Saab AB.

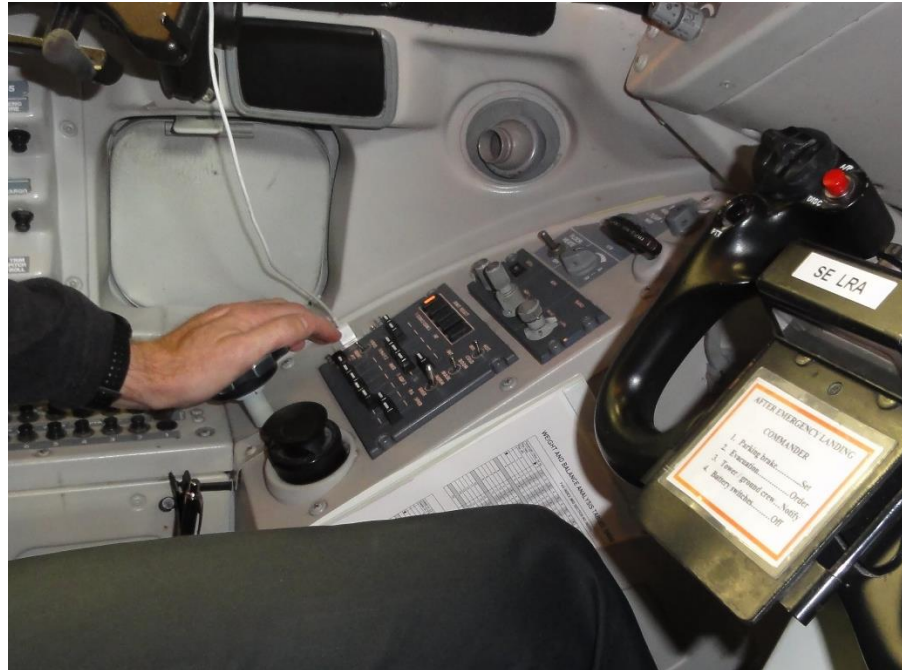
För att aktivera noshjulsstyrningen krävs att piloten trycker ned ratten och håller den nedtryckt medan den vrids för önskat styrutslag (se figur 7–8). Noshjulsstyrningen är avsedd att användas under taxning och vid start och landning upp till en hastighet på 80 knop.

Figur 7. Piloten trycker ned ratten för att aktivera noshjulsstyrningen.

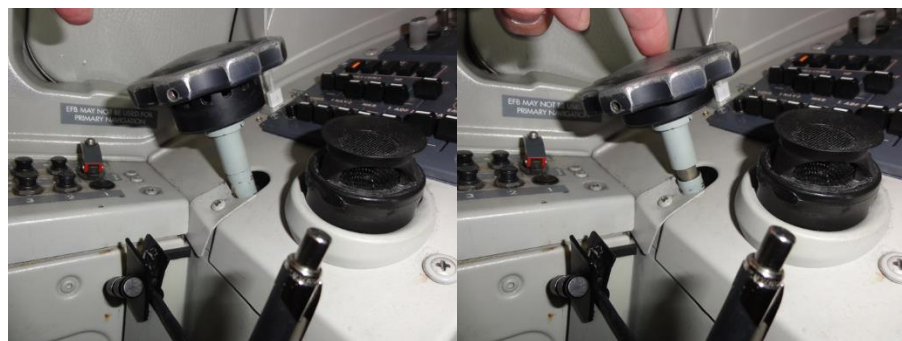
Figur 8. Ratten till noshjulsstyrningen i avaktiverat läge till vänster och i aktiverat läge till höger.

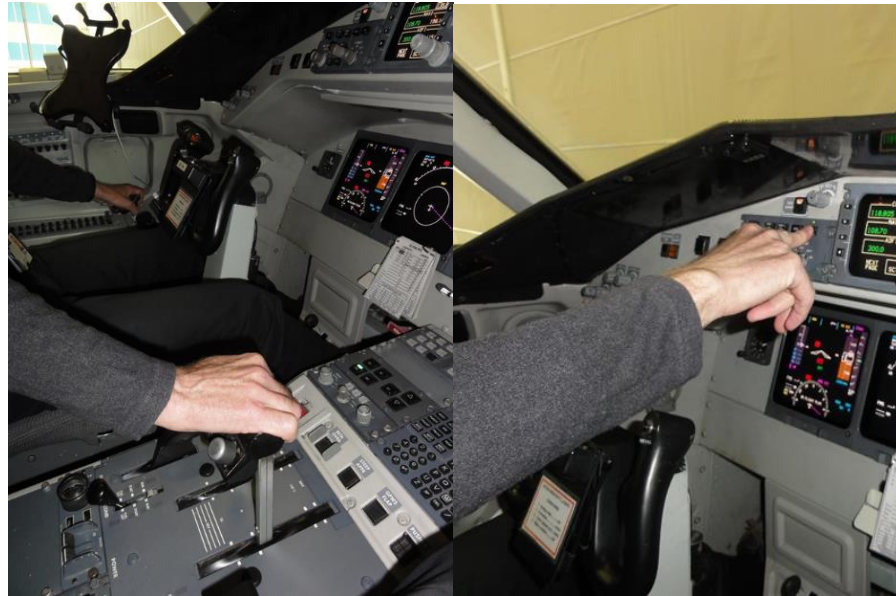
Figur 14. Pilotens handhavande under en rekonstruktion av händelsen i flygplanet. Till vänster ses händerna under propellertest och till höger vid tidtagning precis vid början av startrollningen.
