Slutrapport RS 2019:06

MARIE III – grundstötning vid Stångholmen,
Västra Götalands län, den 10 december 2018

Diariernr S-245/18

2019-12-04

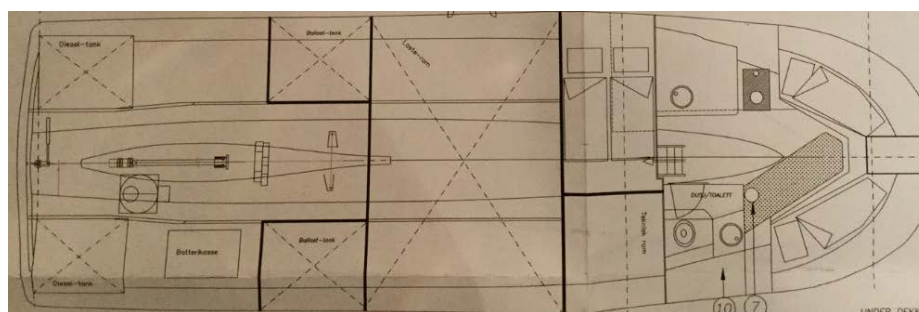
Figur 8. MARIE IIIs tankplan. Detalj av fartygsritning.

Skrovet var indelat i tre sektioner: inredningen (skansarna under styrhytten), lastrummet och maskinrummet. Mellan dessa fanns vattentäta skott, i vilka det fanns ett antal genomföringar för kablage, slangar och rör (se figur 9). Dessa har från början varit tillslutna med fogsikum eller motsvarande, vilket i samband med ombyggnader och reparationer tagits bort utan att ersättas med stadigvarande tätning. I skrovet fanns också tre barlasttankar, bestående av en förpik och två sidotankar, belägna strax akter om halva fartygets längd. De två bränsletankarna fanns längst i aktern, en på var sida (se figur 8).
