STATENS HAVERIKOMMISSION (SHK)
BOARD OF ACCIDENT INVESTIGATION

Rapport om
kollisionstillbud 1985-10-09
i luftled A11E N Östhammar
Ärende SE-DAS/SE-DGE 45/85

KOLLISIONSTILLBUD

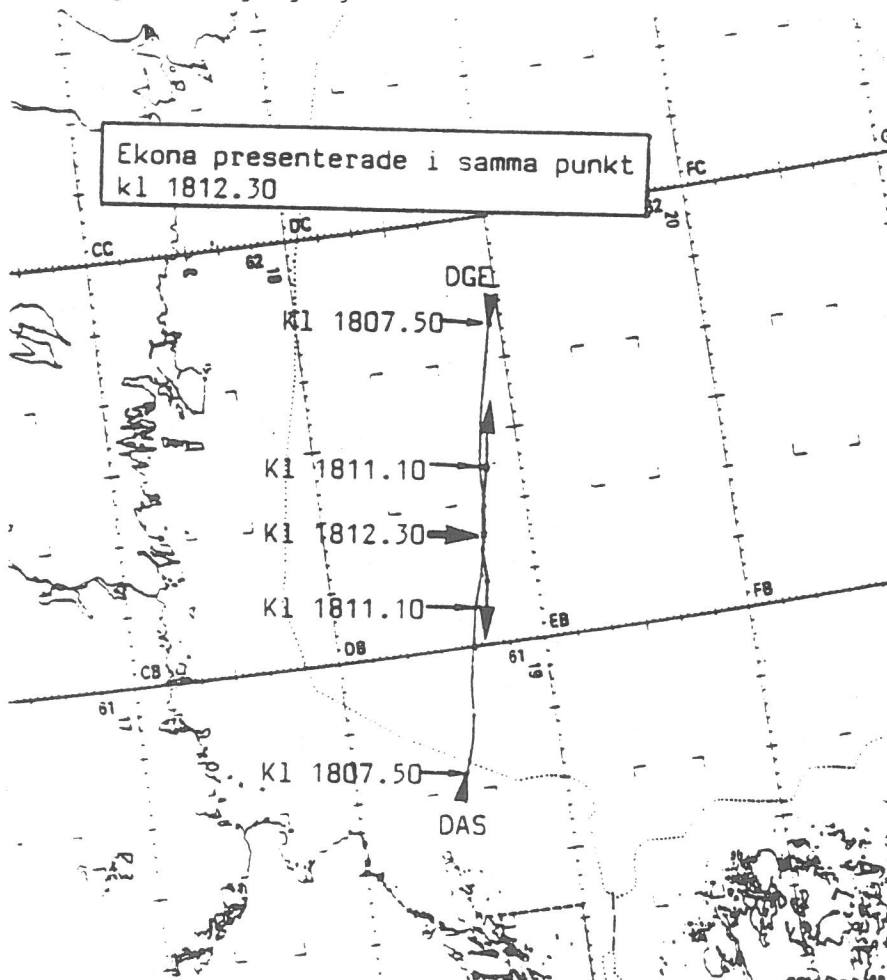
Plott visande delar av färdvägarna för en DC-9 (DAS) under flygning från Arlanda och norrut, samt för en F 28 (DGE) under flygning från Umeå mot Arlanda den 9 oktober 1985.

Skissen visar att fpl möter varandra kl 1812.30 med mycket liten marginal om man bortser från eventuell höjdseparation. Inga höjdmätningar tillgängliga.
