## *Slutrapport SHK 2023:06*

**Olycka på Idre flygplats, Dalarnas län, den 14 oktober 2022 med flygplanet SE-GAZ av modellen Piper PA-28-140 opererat av Idre Aviation Training AB**

Diariernr L-104/22

2023-03-21

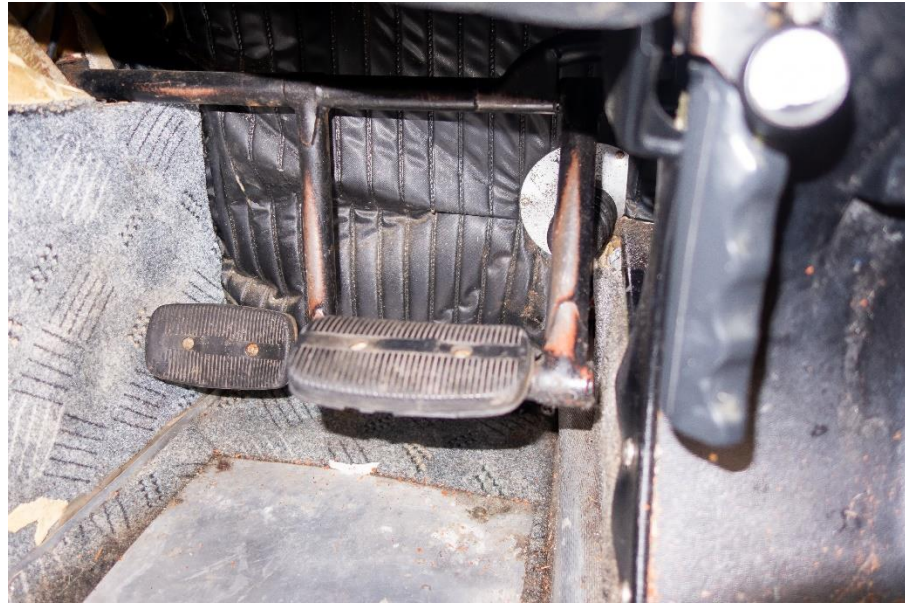
På marken styrs flygplanet med hjälp av pedalerna som påverkar noshjulsstyrningen och via linor sidrodret. Noshjulet styrs genom intrampning av pedalerna. Samma rörelse styr sidrodret. Intrampning av vänster pedal styr noshjulet åt vänster. Intrampning av höger pedal styr noshjulet till höger. En intrampning av t.ex. vänster pedal styr sidrodret till vänster vilket resulterar i en vänstergir om farten har gett tillräckliga aerodynamiska krafter på rodret. Bromsarna på huvudhjulen aktiveras och regleras symmetriskt av piloten genom ett handtag under instrumentpanelen. Handtaget har också en funktion som aktiverar parkeringsbromsen (se figur 2).

Figur 2. Pedalerna som styr noshjulet och sidrodret här med vänster pedal intrampad. Till höger syns bromshantaget.

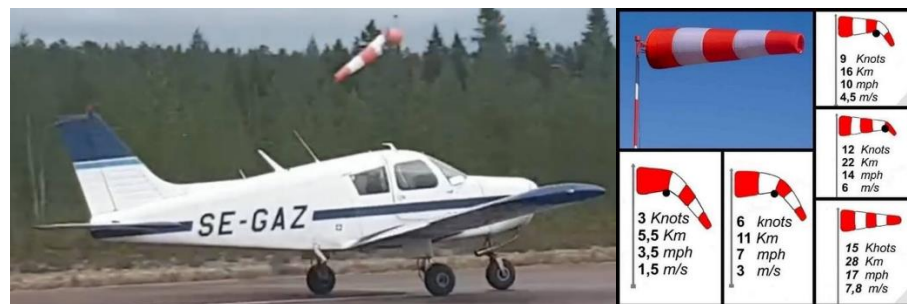
Av en videosekvens från en landning tidigare under samma flygning (ca 10 minuter före olyckan) syns vindstruten som indikerar en vind på ca 3 knop i banriktningen (se figur 3).

Figur 3. Vindstruten vid en tidigare landning på samma bana och principen för en vindstrut. Foto: Privatperson.

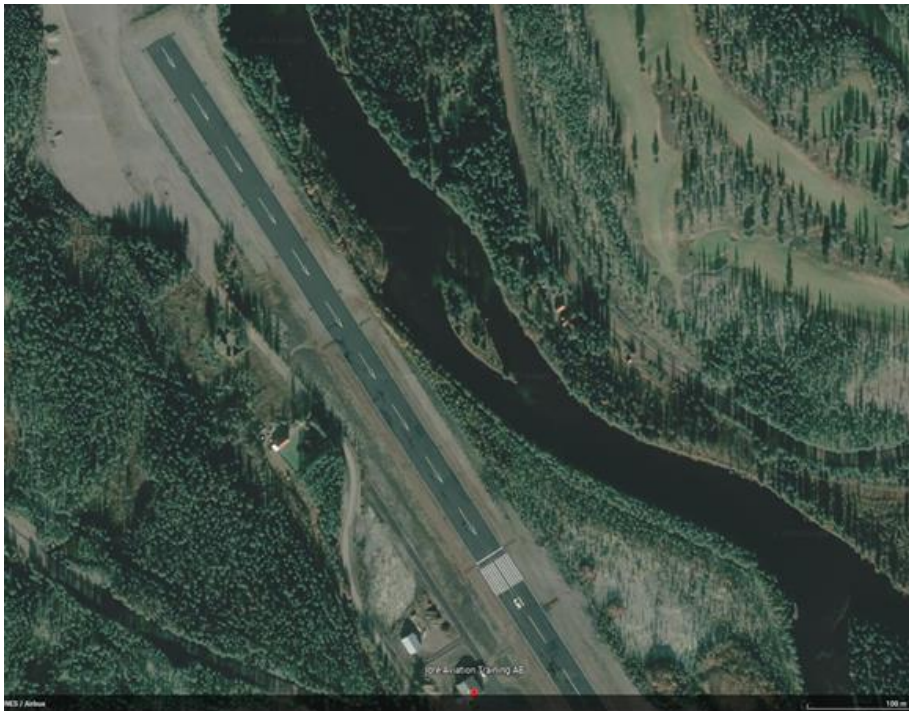
Den totala angivna längden på banan är 1 558 meter. På grund av hög terräng nordväst om flygplatsen är tröskeln på bana 15 inflyttad 591 meter från början av den belagda ytan. Detta är markerat med en tvärgående rand före tröskeln och vita pilar på banans centrumlinje fram till tröskeln (se figur 4).

Figur 4. Inflyttad tröskel bana 15 med pilmarkeringar. Källa: Google Earth.

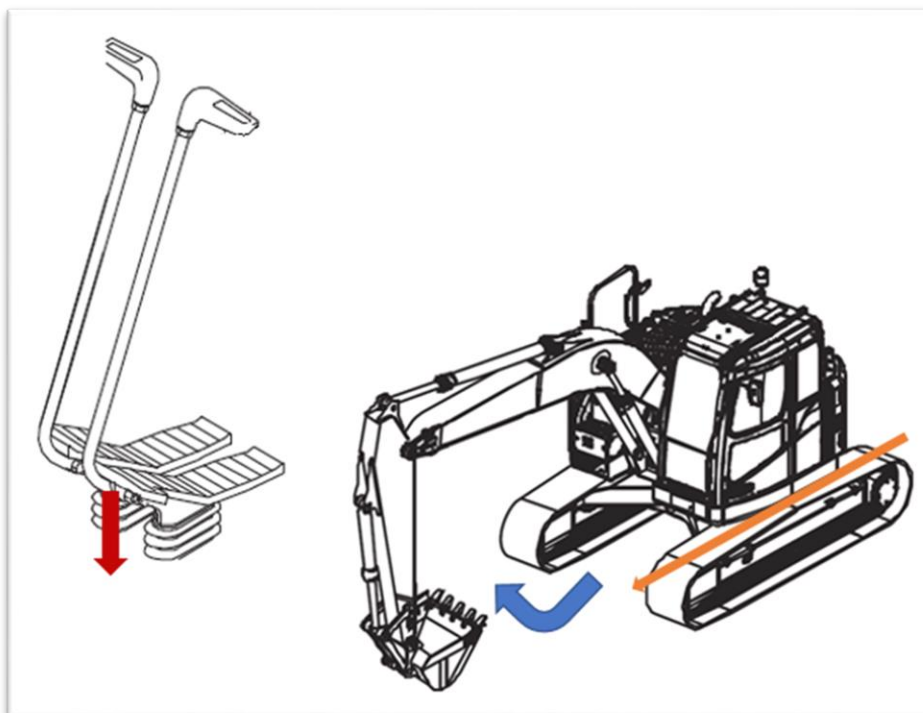
Piloten jobbade som grävmaskinist och körde i sitt yrke en bandgrävare av typ Volvo ECR235. Vid ett platsbesök demonstrerades principen för hur fotpedalerna används. För att t.ex. svänga höger trycker operatören vänster fot framåt och nedåt. Detta för att driva vänster band framåt och stoppa det högra (se figur 12).

Figur 12. Nedtrampning av vänster pedal (röd pil) aktiverar vänster band framåt (orange pil). Detta resulterar i en sväng till höger (blå pil) om bandgrävaren opereras framåtvänd. Markeringar infogade av SHK. Källa: Operator's manual, Volvo Construction Equipment.
