## *Slutrapport RS 2022:03*

FINLANDIA SEAWAYS – kollision med  
mudderekipaget ATLE och LENNART  
i Stillerydshamnen, Blekinge län,  
den 8 mars 2021

Diariernr S-50/21

2022-03-07

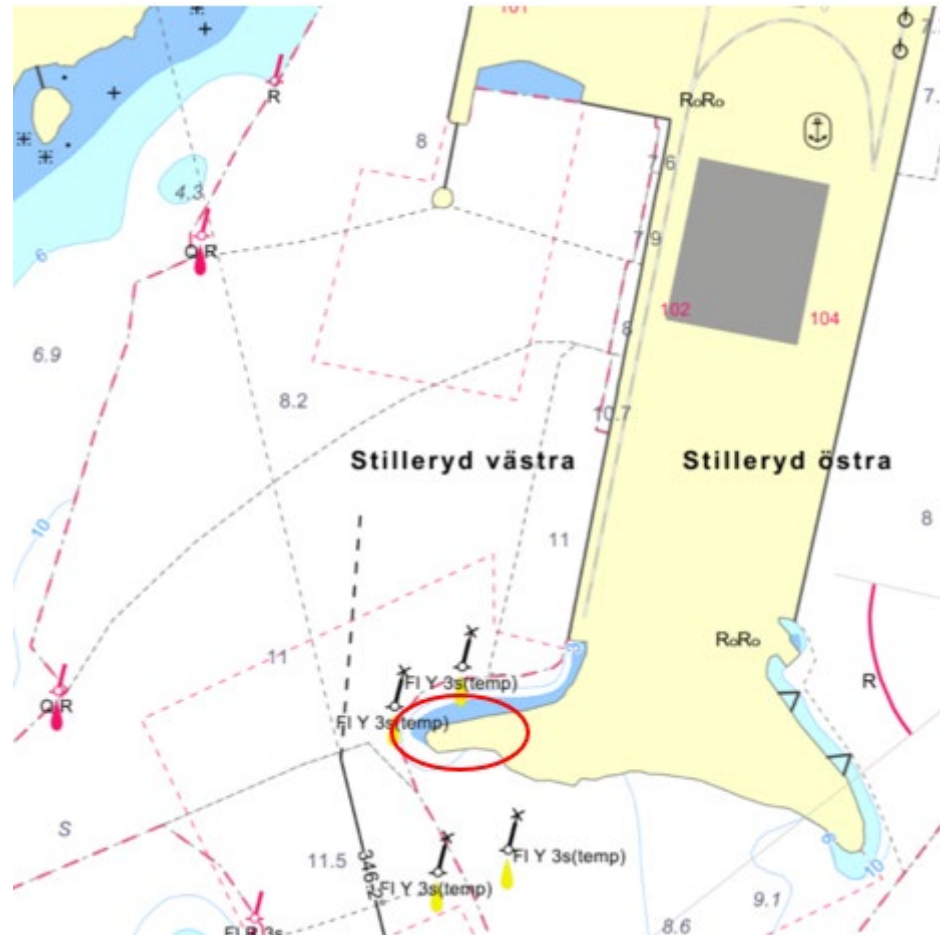
Figur 3: Sjökortsbild över Stillerydshamnen. Den borttagna delen av vågbrytaren inringad i rött är fortfarande illustrerad på sjökortsbilden.

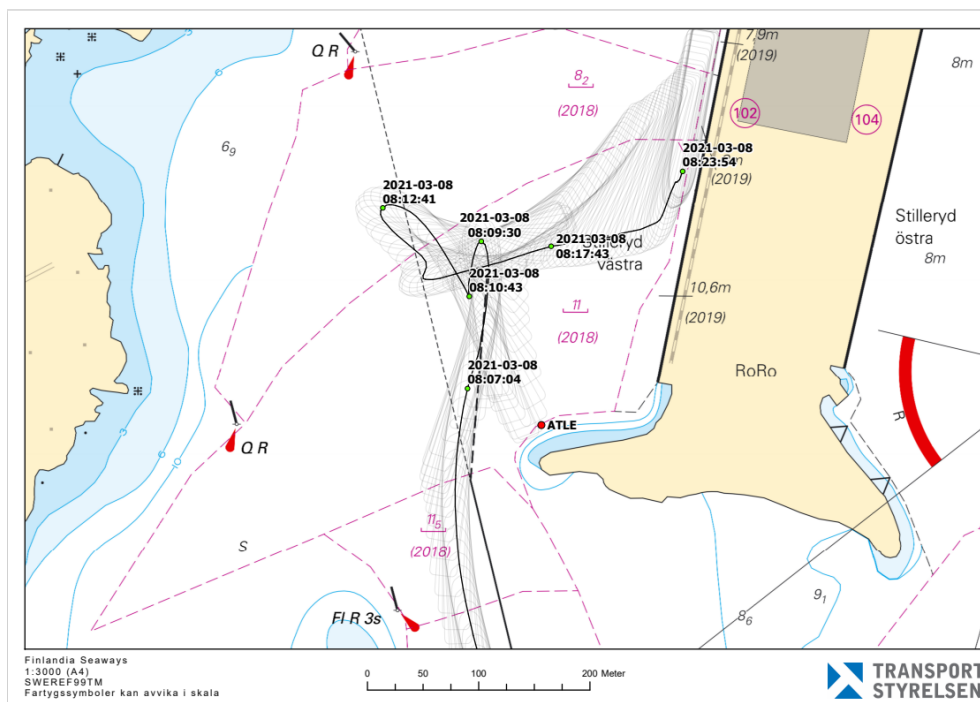
Figur 4: Målpårsanalys från Transportstyrelsen. Tidsangivelserna korresponderar inte exakt med informationen från S-VDR-data. Specialmärkena saknas på kartunderlaget. Bilden publicerad med tillstånd från Transportstyrelsen, kartunderlaget © Sjöfartsverket tillstånd nr 22-00642.

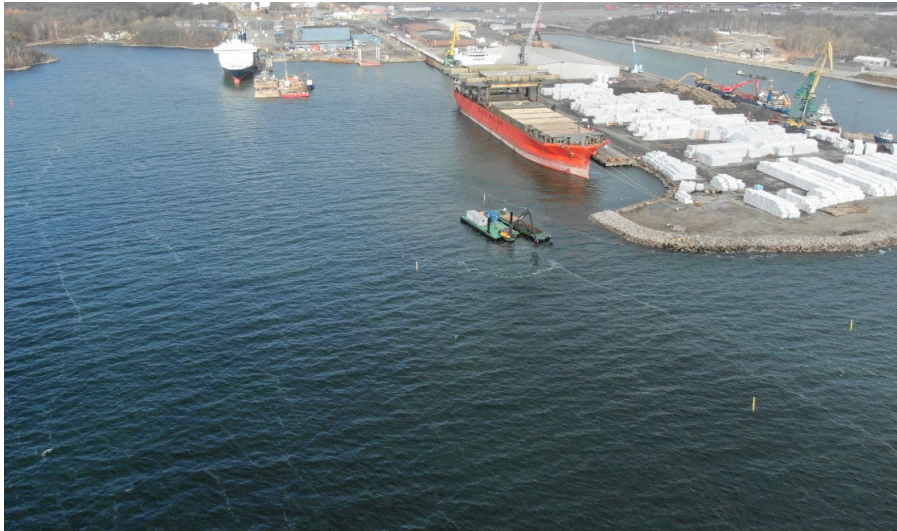
Figur 7: Hamnbassängen i Stillerydshamnen. Mudderverket kan ses i mitten av bilden, och ligger på ungefär den platsen där kollisionen inträffade. De fyra gula specialprickarna kan skönjas i mitten och på den högra sidan i bilden. Drönarbild publicerad med tillstånd från © Lantmäteriet LM2021/039166.
