RAPPORT LUFTFART 2022/02

Luftfartsulykke ved Skoddevarre i Alta kommune, Troms og Finnmark fylke, 31. august 2019 med Airbus Helicopters AS 350 B3, LN-OFU, operert av Helitrans AS

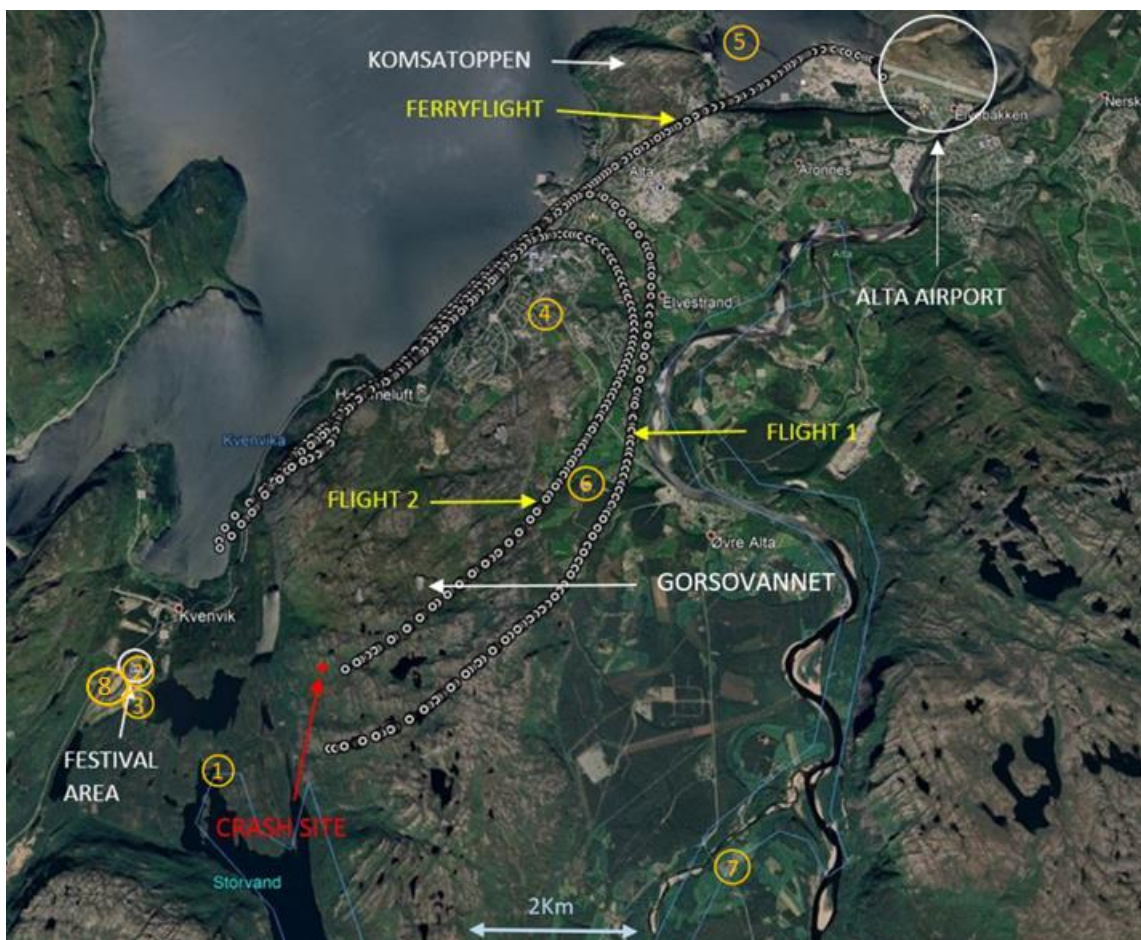
GPS-data fra helikopteroperatørens eget sporingssystem CelloTrack 3Y og data innhentet fra Flightradar24 viser at ulykkesturen i stor grad fulgte samme trasé som første tur med passasjerer. Etter avgang fra Kvenvikmoen fløy helikopteret langs land på østsiden av Kvenvika i retning Alta lufthavn før det dreide mot høyre mot Elvestrand, og fløy sørvestover mot fjellpartiet Skoddevarre og festivalområdet (se figur 2).

Figur 2: Illustrasjonen viser deler av transportetappen fra Alta lufthavn til festivalområdet, første flyging (flight 1) og ulykkesturen (flight 2) med passasjerer, samt havaristedet og posisjonene til åtte vitner. Det mangler data nærme festivalområdet siden det ligger utenfor ADS-B dekning. Kilde: Google Maps og Flightradar24. Illustrasjon: SHK

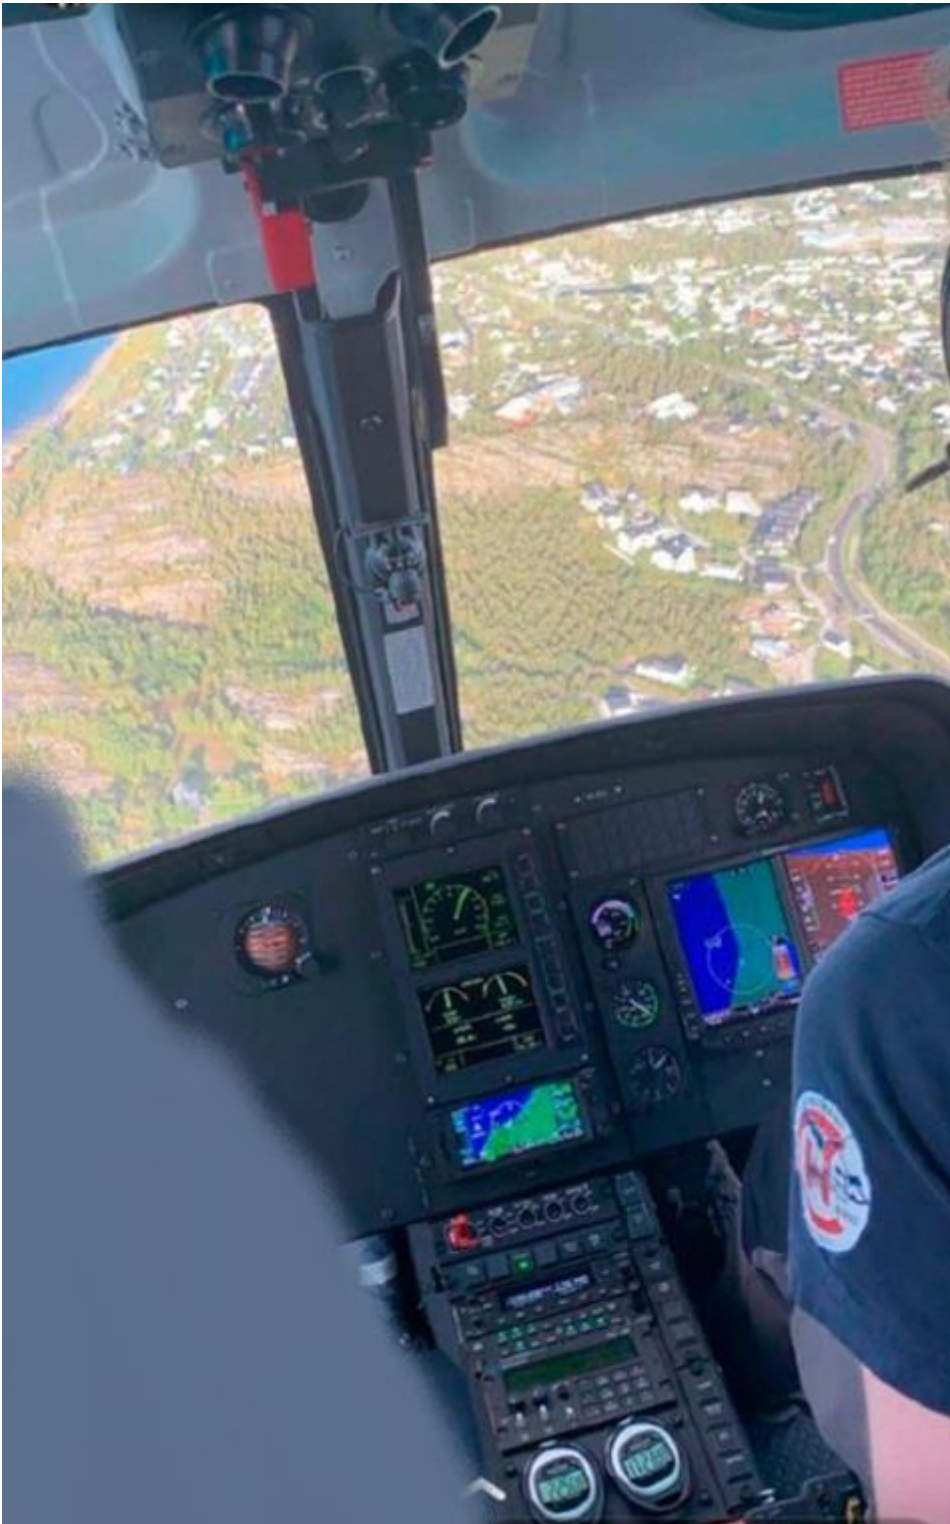
Vel tre minutter etter avgang fra festivalområdet sendte en av passasjerene på ulykkesturen et Snapchat-bilde til en bekjent (se figur 3). Bildet ble tatt fra seteraden bak i kabinen og fremover mot instrumentpanelet og frontvinduene, og viser en nedstigning i området over Hjemmeluftbukta.

Figur 3: Nedstigningen over Hjemmeluftbukta. Foto: Passasjer ombord/SHK

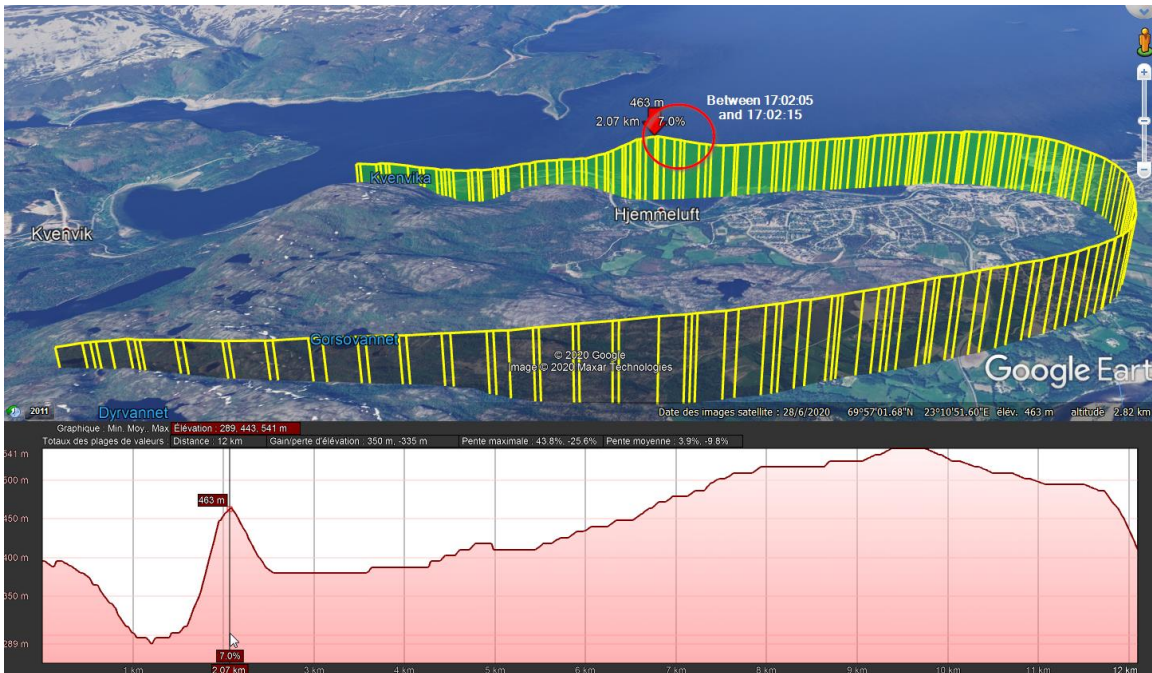
Informasjon fra Flightradar24 viser at nedstigningen startet i 1 525 ft⁹ og varte i 12 sekunder. Bakkehastigheten økte fra 70 til 110 kt, den største gjennomsynkningen var på 2 432 ft/min¹⁰, og helikopteret flatet ut i 1 250 ft etter en samlet nedstigning på 275 ft (se figur 4).

Figur 4: Vertikalprofilen av flygebanen og tidspunktet da bildet over Hjemmeluftbukta ble tatt. Den nederste grafen viser helikopterets høyde over terrenget. Illustrasjon: Flightradar24/BEA/SHK

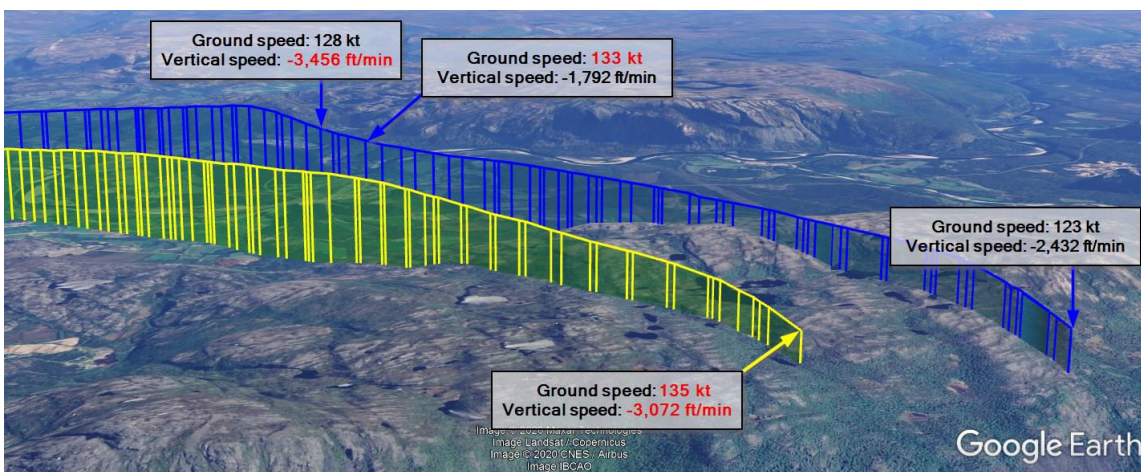
Figur 5: Sammenligning av siste del av første rundflyging og siste del av ulykkesturen. Første rundflyging er illustrert i blått, og ulykkesturen i gult. Verdiene markert i rødt er de høyeste verdiene. Kilde: Google Earth/BEA/SHK

Flightradar24 viser at helikopteret hadde en økende gjennomsynkning og at denne var 1 728 ft/min da helikopteret hadde 400 m horisontal distanse fra ulykkesstedet. På dette tidspunktet hadde helikopteret en høyde på 485 ft over bakken. Gjennomsynkningen økte mot slutten og siste registrerte gjennomsynkning var 3 072 ft/min. Samtidig dreide helikopterets kurs noe mot høyre fra 247 grader til 251 grader og bakkehastigheten økte fra 125 kt til 135 kt.

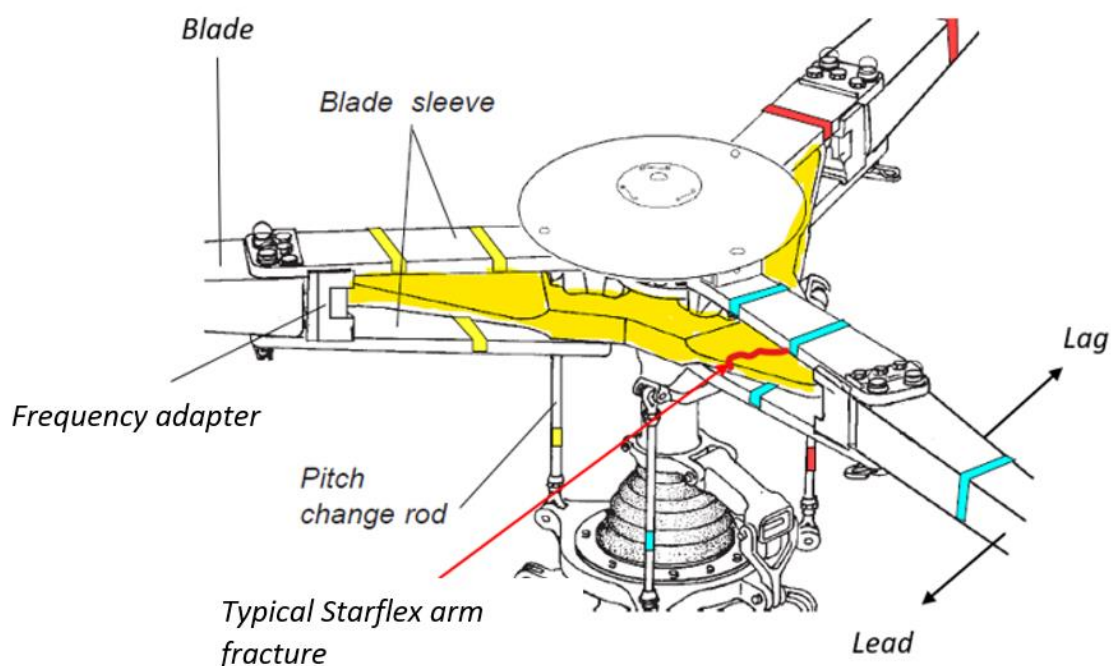
Figur 16: Starflex hub med Starflex-armene er markert med gul farge. Armene vil typisk få brudd (fracture) som markert i rødt. Bruddet kan også skrå andre veien. Illustrasjon: Airbus Helicopters/SHK.

Hovedrotorhodet ble sterkt skadet av brannen etter sammenstøtet. Én av Starflex-armene hadde overbelastningsbrudd (45°), som typisk følger av bladenes sammenstøt med bakken. En annen arm hadde et 90° brudd og den tredje var så brannskadet at eventuelt brudd ikke kunne bestemmes.

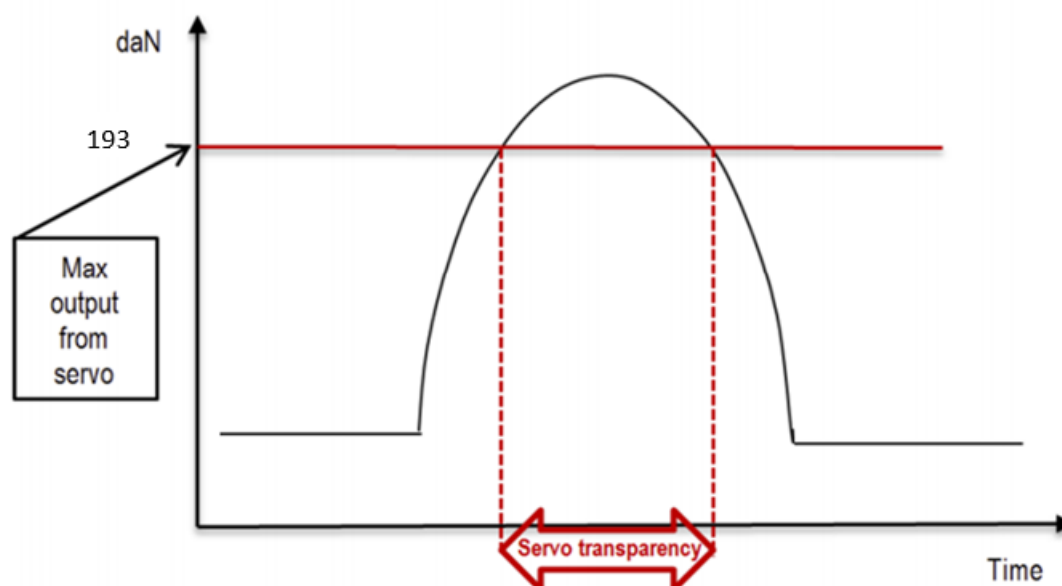
Figur 18: *Servo transparency*. Kraftbehovet overstiger servoenes kapasitet i perioden mellom de rødstiplede, loddrette linjene. Illustrasjon: SHK

Forholdene kan tilsi at de aerodynamiske kreftene for å stille riktig bladvinkel på et hovedrotorblad for eksempel utgjør 203 daN. Da vil flygeren måtte overvinne de overskytende kreftene manuelt. Flygeren vil kunne oppleve at stikkekraften øker med 10 daN. Dette kan komme overraskende på flygeren, og kan framstå som om flygekontrollene begynner å bevege seg på egenhånd, eller låser seg.

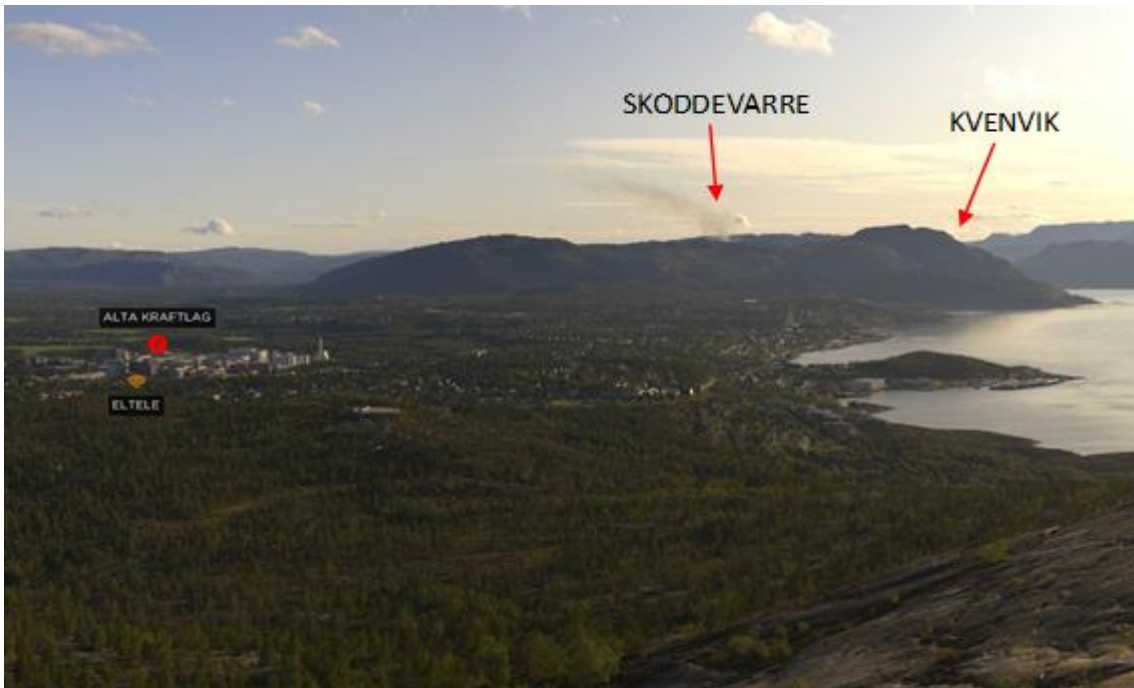
Figur 20: Bilde kl. 1715 fra webkamera på Komsatoppen, 2,5 km vest for Alta lufthavn. Webkameraet tar bilder sørvestover i retning Kvenvik og Skoddevarre. Røyk fra havaristedet vises på bildet. Foto: Meteorologisk institutt. Illustrasjon: SHK

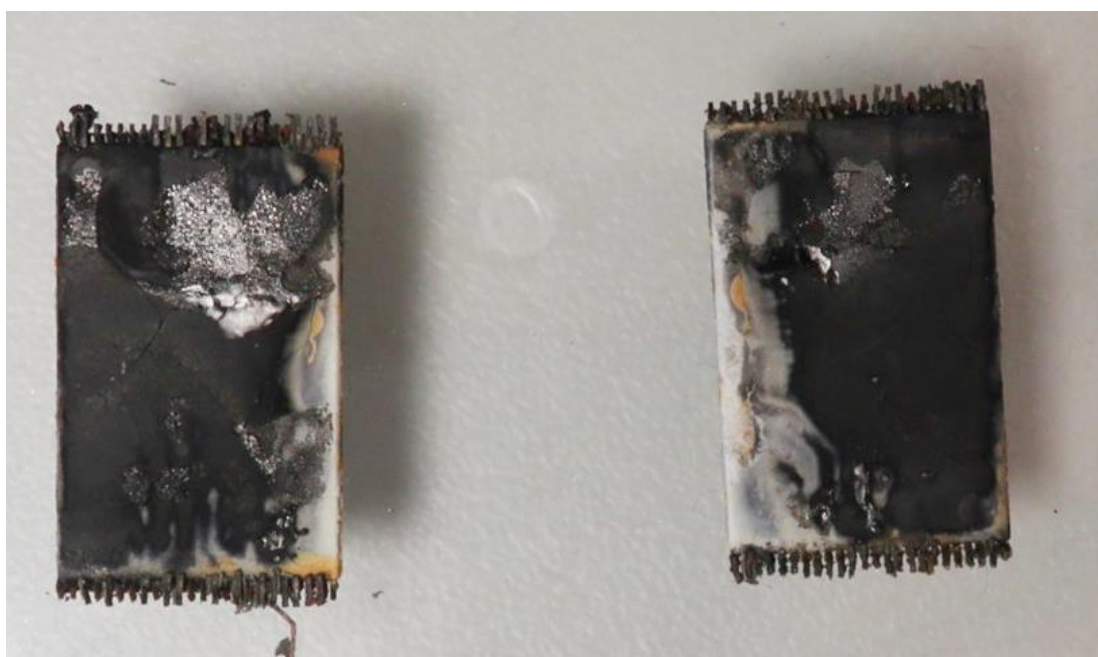
SD-kortet i Apparéo Vision 1000-enheten ble ikke funnet. Minnemodulen ble tatt med til BEAs laboratorium, og metallinnkapslingen rundt ble fjernet. De sterkt brannskadde minneenhetene i modulen ble tatt ut og røntgenfotografert for å finne tilstanden før en eventuell oppkobling og avlesing. Flere koblinger mellom silisiumenhetene og pinnene viste seg imidlertid å være smeltet bort slik at det ikke var mulig å laste ned data, se figur 22. Deretter ble enhetene undersøkt av Thales i Frankrike for om mulig å hente ut data direkte fra silisiumbrikkene. Dette lot seg ikke gjøre.

Figur 22: Minneenhetene fra Apparéo-enheten som ble undersøkt av Thales. Foto: BEA

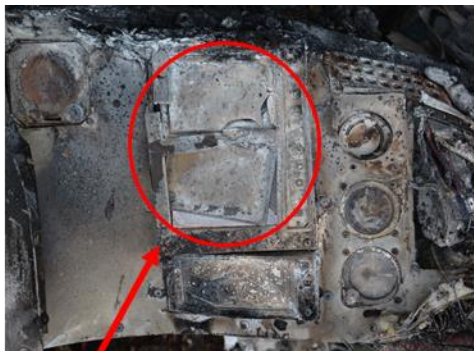
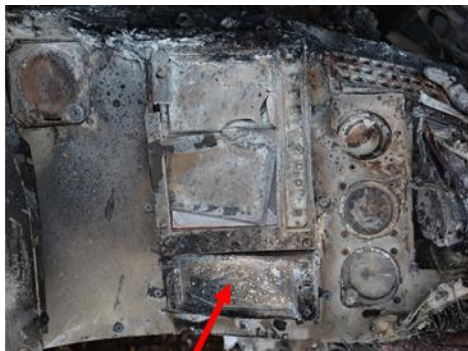
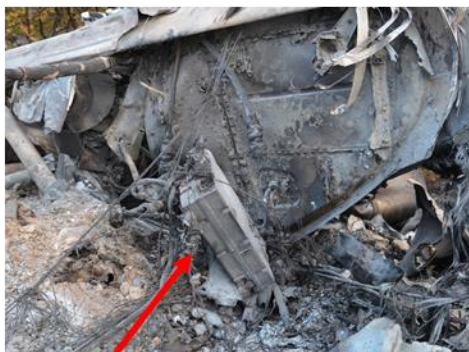
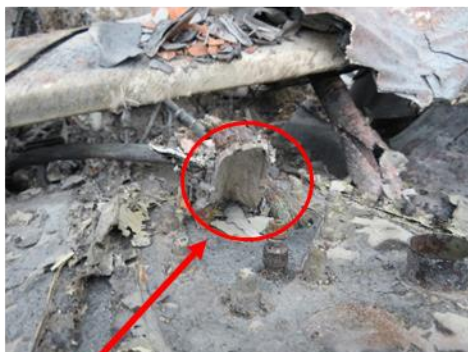
Det ble konstatert at samtlige av helikopterets elektroniske lagringsenheter av lyd, bilder og data var så skadet av den intense varmen at det ikke lot seg gjøre å hente ut informasjon fra noen av dem, se figur 23. Bilde av instrumentpanelet før ulykken vises på figur 3.

Figur 23: Utbrente elektroniske enheter med lagringsfunksjon. Foto: BEA/SHK

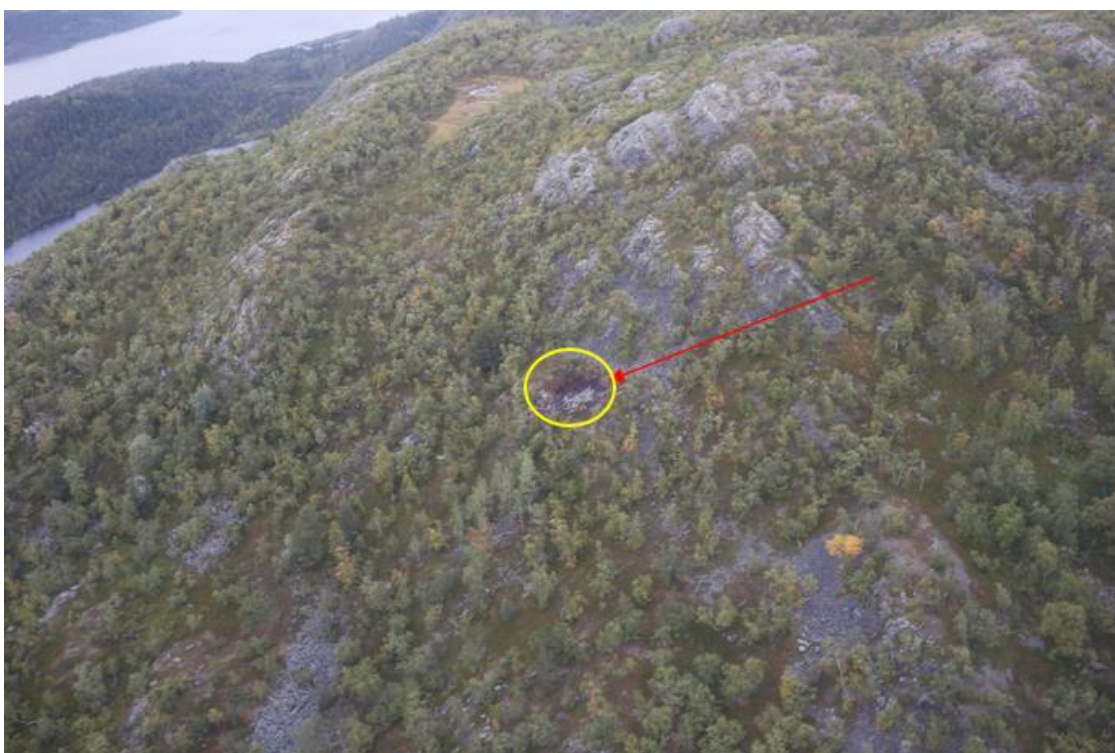
Vrakrestene var samlet på et begrenset område hvor vegetasjonen var forkullet. Vegetasjonen i umiddelbar nærhet var lite forbrent, se figur 25. Det var ikke tegn til at brennende drivstoff hadde antent lyng eller vegetasjon rundt vrakestedet.

Figur 24: Havaristedet. Bildet er tatt mot nordvest. Foto: Politiet

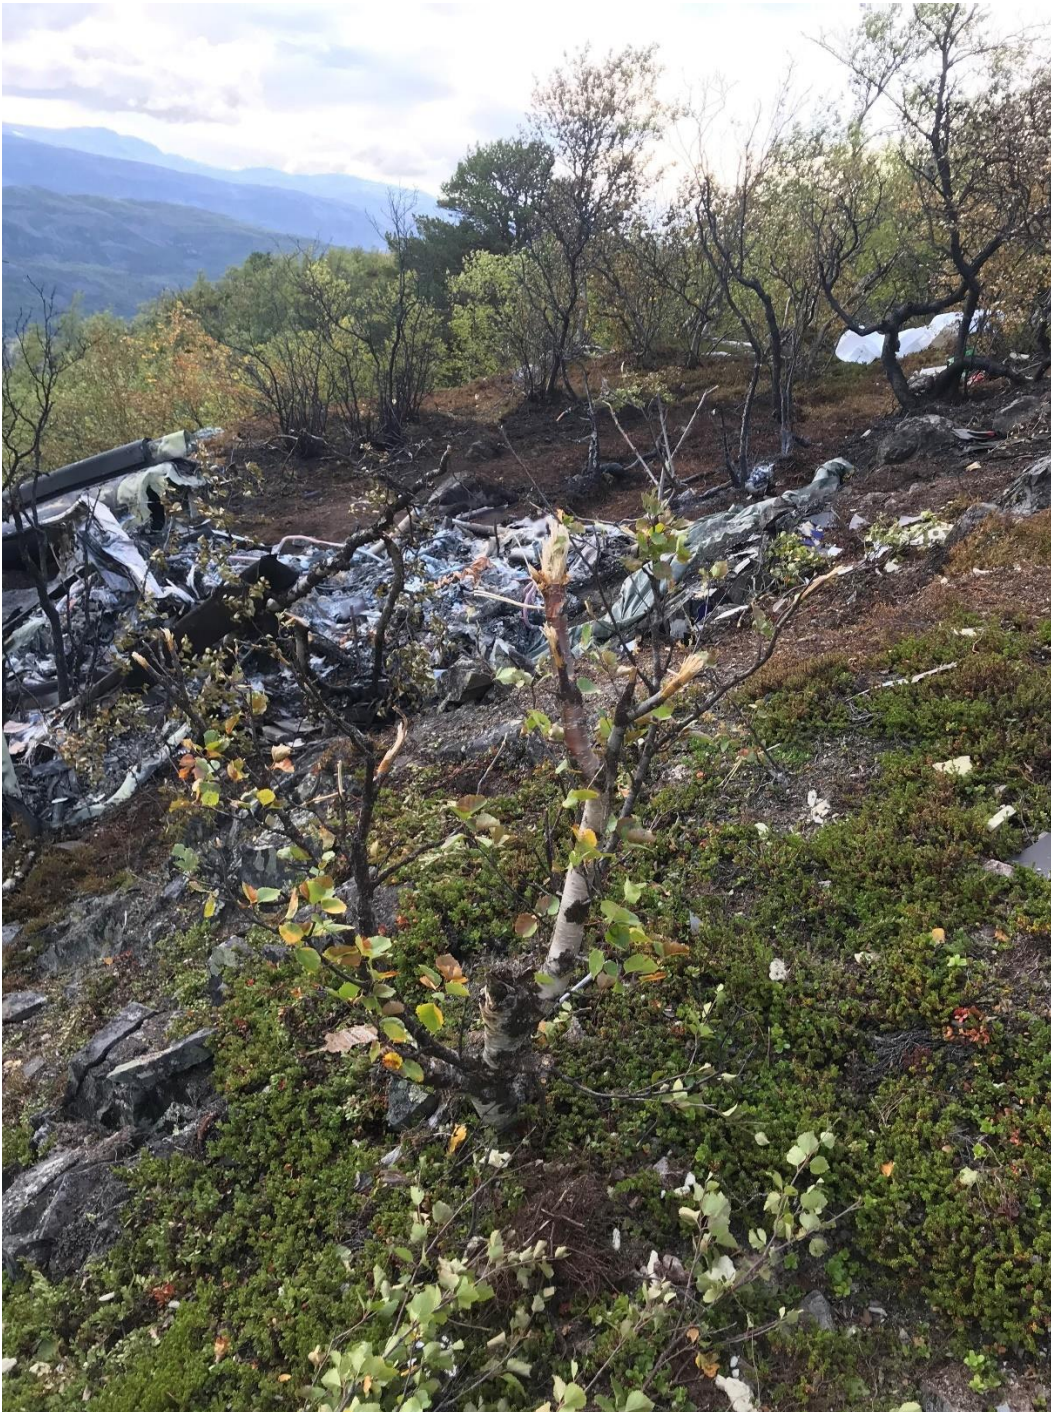
To av toppene på fjellbjørka foran og til høyre for helikopteret hadde vært innenfor hovedrotorens rekkevidde og var kuttet på skrå ned mot venstre sett i fartsretningen (se figur 26).

Figur 26: Bilde fra havaristedet tatt fra sørøst. Bjørka nærmest i bildet var foran og til høyre for vraket. Treet i øvre høyre bildekant var kun brannskadet. Foto: SHK

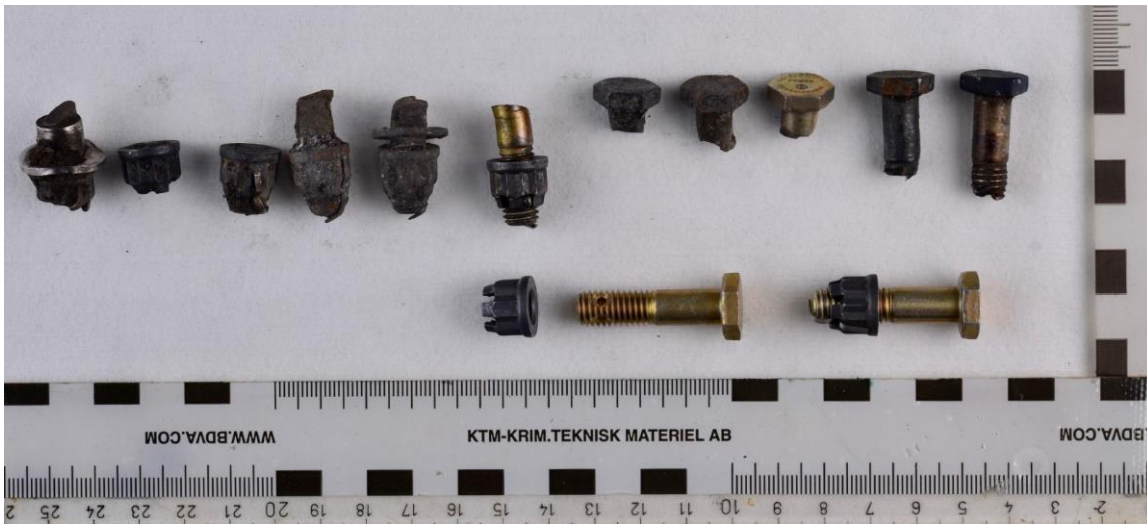
Figur 50: Alle bolthalvdelenene som ble funnet. Nederst i bildet er to hele bolter med muttere vist som referanse. Ved montering vil mutteren være sikret til bolten med en låsepinne som føres gjennom hullet i enden av bolten. Foto: DNV GL/SHK

Samlet ble 11 av 12 halve bolter funnet (se figur 50), seks med muttere påmontert og fem med bolthode. Dermed hadde Havarikommisjonen minst en bruddflate fra hver av de seks boltene tilgjengelig for metallurgisk analyse. Den metallurgiske undersøkelsen ble gjennomført av DNV GL. Det ble ikke funnet avvik fra spesifisert kjemisk sammensetning, hardhet eller strekkfasthet i de prøvene SHK fikk gjennomført.

DNV GLs undersøkelse viste at alle bruddene i boltene var resultat av strekk- og skjæroverbelastning (se figur 51 og figur 52). Det ble ikke funnet tegn til at det hadde oppstått utmattingssprekker forut for ulykken.

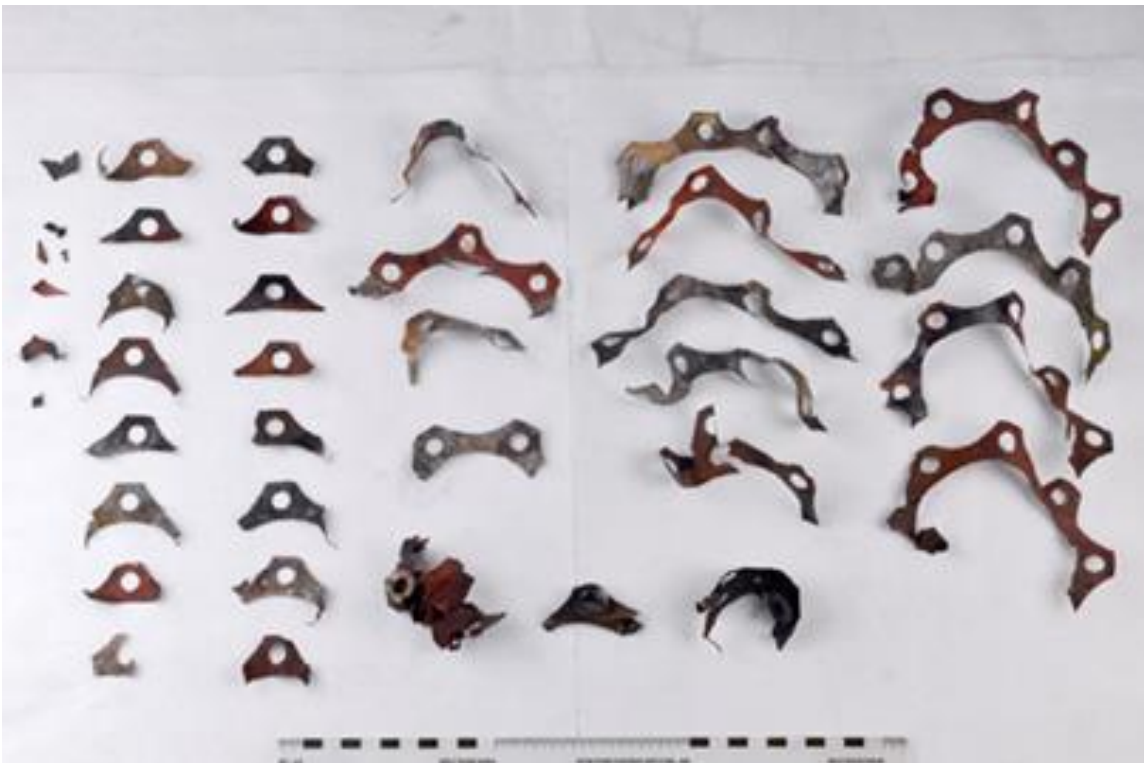
lamelldeler med totalt 104 hull. De fleste lamellene var vridd og bøyd (se figur 53). Fire segmenter ble funnet med fem hull intakte mens flertallet bestod av segmenter med kun ett hull.

Figur 53: Lamellsegmenter fra den fleksible koblingen. Foto: DNV GL/SHK

Alle bruddene i lamellene ble analysert av DNV GL med deltakelse fra Airbus Helicopters. Bruddene ble vurdert til å være overveiende duktile overbelastningsbrudd, enten ved strekkbelastning eller skjær. Det ble ikke funnet avvik fra spesifisert kjemisk sammensetning, hardhet eller strekkfasthet i de prøvene SHK fikk gjennomført.

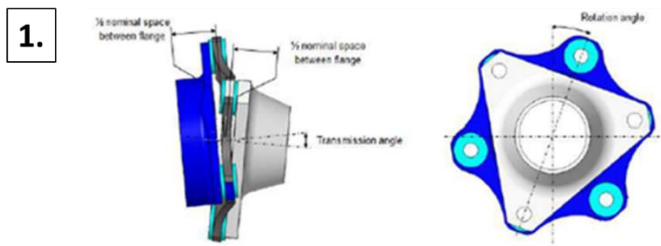
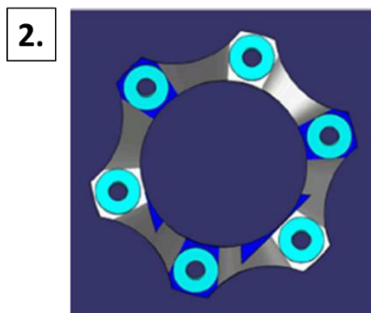
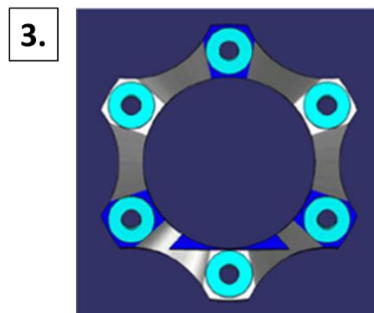
Som et ledd i undersøkelsen, og for å forstå skadene på lamellene i den fleksible koblingen, laget Airbus Helicopters en animasjon. Animasjonen viste belastningen ved ulike vinkelavvik og rotasjonsvinkler mellom drivakselen mellom motoren og hovedgirboksen. Stillbilder fra animasjonen er vist i figur 54 og figur 55. Animasjonen viser at det må et betydelig vinkelavvik til for å forklare oppbrytningen. En lamell fra LN-OFU er til sammenligning vist i figur 55.

Figur 54: Illustrasjoner fra animasjonen viser hvordan skadene på lamellene i den fleksible koblingen kan oppstå etter kontakt med drivakslingen som følge av vinkelavvik mellom motor og hovedgirboks. Illustrasjon: Airbus Helicopters/SHK

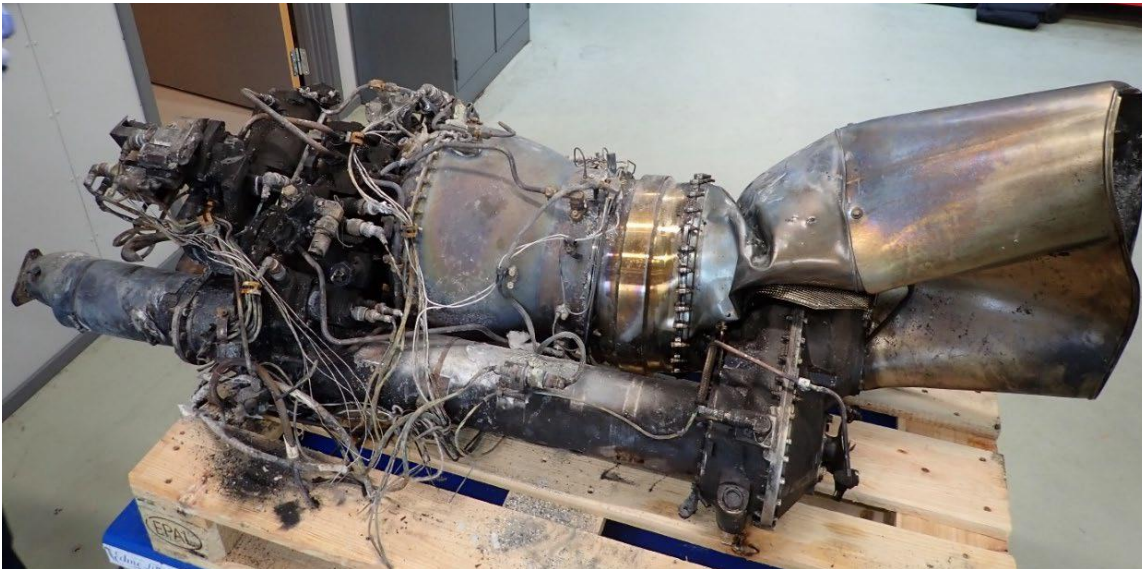
Motoren med utvendige komponenter var relativt lite skadet, se figur 56. Den ble undersøkt av SHK og motorprodusenten Safran Helicopter Engines. Ledningspluggene til EBCAU og til torque-sensoren var imidlertid ødelagt. Store deler av ledningsnettets til DECU var oppbrent (se kapittel 1.6.3 for beskrivelse av motoren og tilhørende systemer).

Figur 56: Motoren før demontering i Havarikommisjonens lokaler. Foto: Safran Helicopter Engines/SHK

Rotasjonsmerker på den koniske flaten i senter av kompressoren, samt hakk i kompressorblader, er indikasjoner på at fremmedlegemer hadde kommet inn i luftinntaket mens gassgeneratoren roterte. Smeltet aluminium hadde rent langs motoren med forskjellige vinkler, noe som indikerte at motoren hadde endret posisjon i løpet av brannforløpet mens flytende aluminium rant nedover.

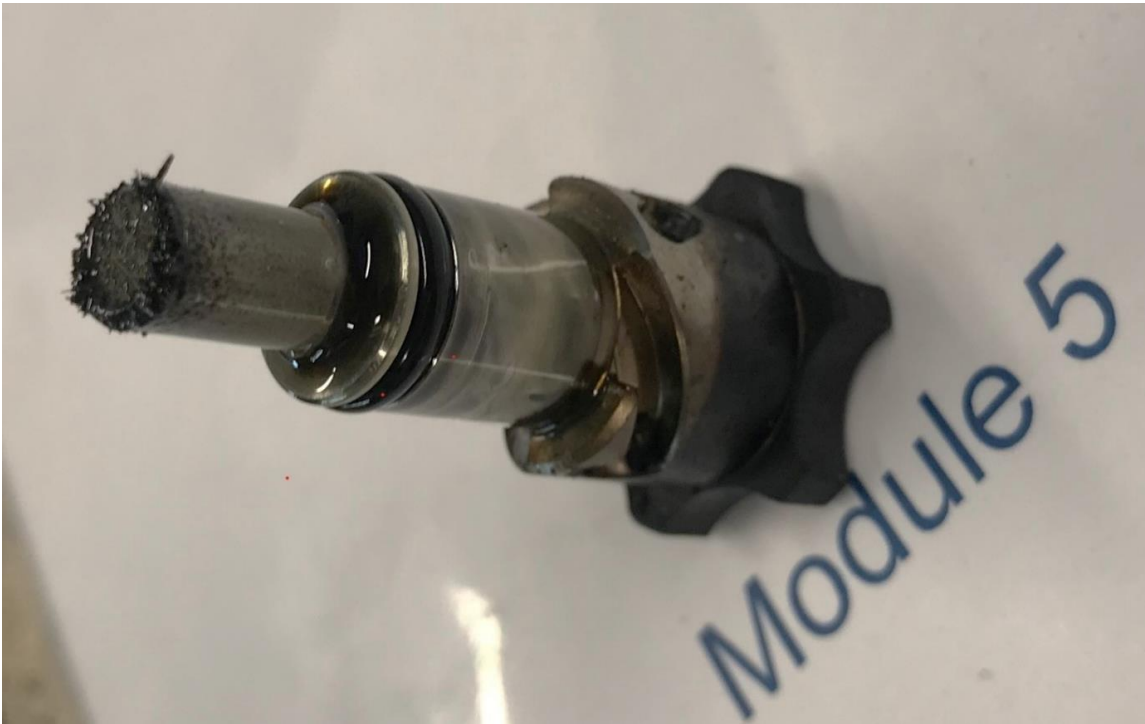
- Drivstoff-filteret: visuelt inspisert og funnet å være rent.
- Filteret for motorolje: visuelt inspisert og funnet å være rent.
- Magnetplugg for olje, Module M01: ingen nevneverdige partikler funnet.
- Magnetplugg for olje, Module M05: noen mindre partikler funnet, se figur 57. Safran Helicopter Engines vurderte at partiklene kom fra girboksen i forbindelse med turtallsøkningen og skadene på kraftturbinen.
- Magnetplugg for returoilje: visuelt inspisert og funnet å være ren.

Figur 57: Magnetplugg for olje i Module M05. Foto: SHK

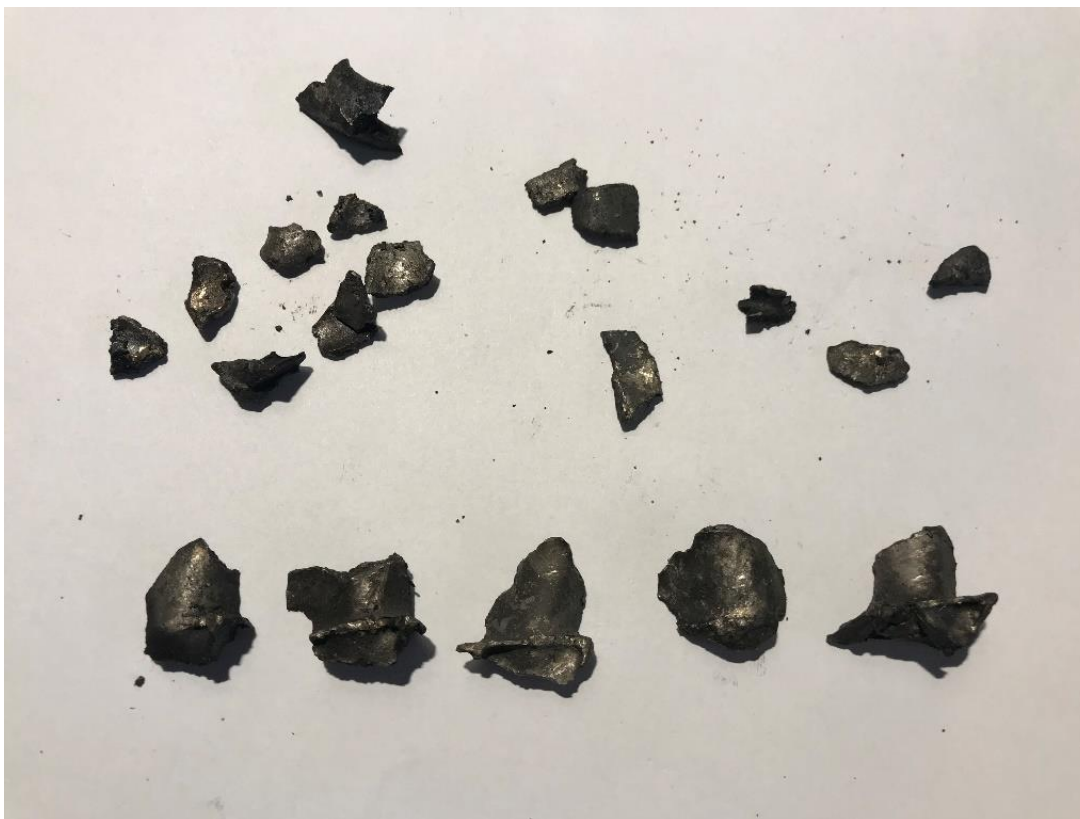
DNV GL undersøkte de ulike bruddene på turbinbladene. Alle 37 bladrøttene ble demontert fra turbinhjulet og undersøkt. Undersøkelsen viste at alle bruddene i hovedsak var duktile og at bruddene hadde oppstått i tilknytning til det svake punktet. Det ble ikke funnet tegn til utmatting. Det ble gjort et begrenset funn av sprø dendrittisk struktur, men dette anses ikke å ha bidratt til brudd.

Figur 60: Turbinbladfragmenter funnet under demontering av motoren. Foto: SHK

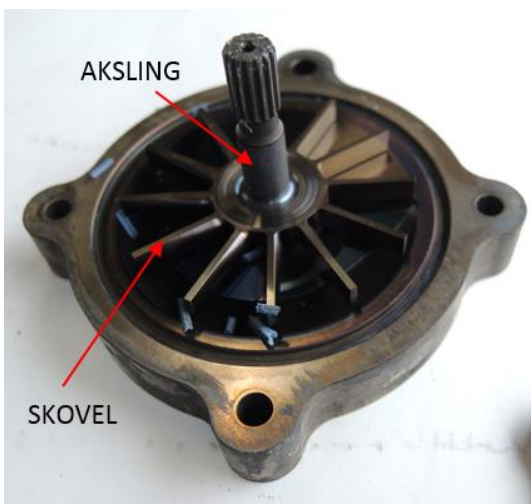
Drivstoffpumpen til motoren ble demontert og undersøkt. Noen innvendige pakninger var varmeskadd, men ellers var begge trinnene i pumpen uskadet. Det første trinnet vises i figur 62.

Figur 62: Skovlene og akslingen i lavtryksdelen av drivstoffpumpen. Små biter av innvendig blå pakning brakk opp og løsnet under demontering. Foto: SHK

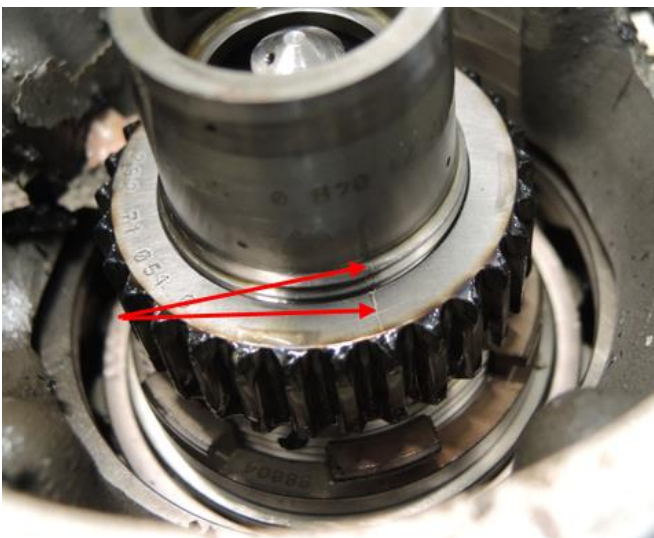
Figur 67: Overrettmerkene på LN-OFU. Blåfargen på mutteren skyldes varmeutviklingen etter ulykken. Foto: Safran Helicopter Engines/SHK

Skadene på hovedrotoren, slagmerker i terrenget og kuttmerker på busker viser at hovedrotoren roterte da helikopteret traff bakken. At overrett-merkene i motorens girboks (Module M05, se figur 67) ikke har flyttet på seg ekskluderer ikke et normalt effektuttak fra motoren. Havarikommisjonen mener det er vanskelig å vurdere turtall og kraft basert på disse funnene.

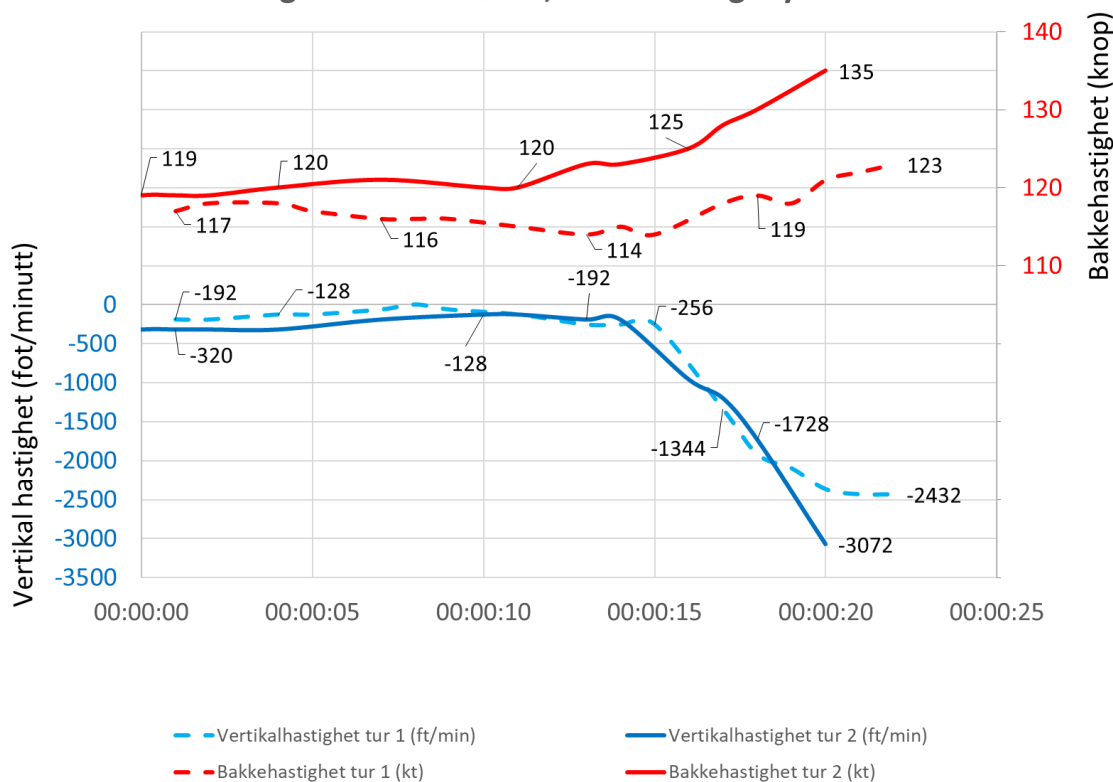
Figur 71: Siste registrerte helikopterbevegelser fra FlightRadar24. Her sammenlignes de siste ca. 20 sek av første rundflyging og ulykkesturen frem mot havariet. Kilde: SHK

Figur 71 viser likheter mellom de siste registrerte sekundene av den første rundflygingen og ulykkesturen, som begge ble avsluttet i en svak høyresving. På ulykkesturen økte gjennomsynkningen samtidig med at bakkehastigheten økte mer enn på første rundflyging. De siste sekundene av den første rundflygingen foregikk omkring 500 ft over bakken, mens de siste sekundene av ulykkesturen foregikk i noe lavere høyde over terrenget.
