TEKNISK UTREDNINGSRAPPORT

ÖVER HAVERI 1978-11-21 MED FPL AJ 37

NR 37.092 TILLHÖRANDE F 6.

TEKNISK UTREDNINGSRAPPORT ÖVER HAVERI SO AGÖ DEN
 21 NOVEMBER 1978 MED FPL AJ37 092 TILLHÖRANDE F6

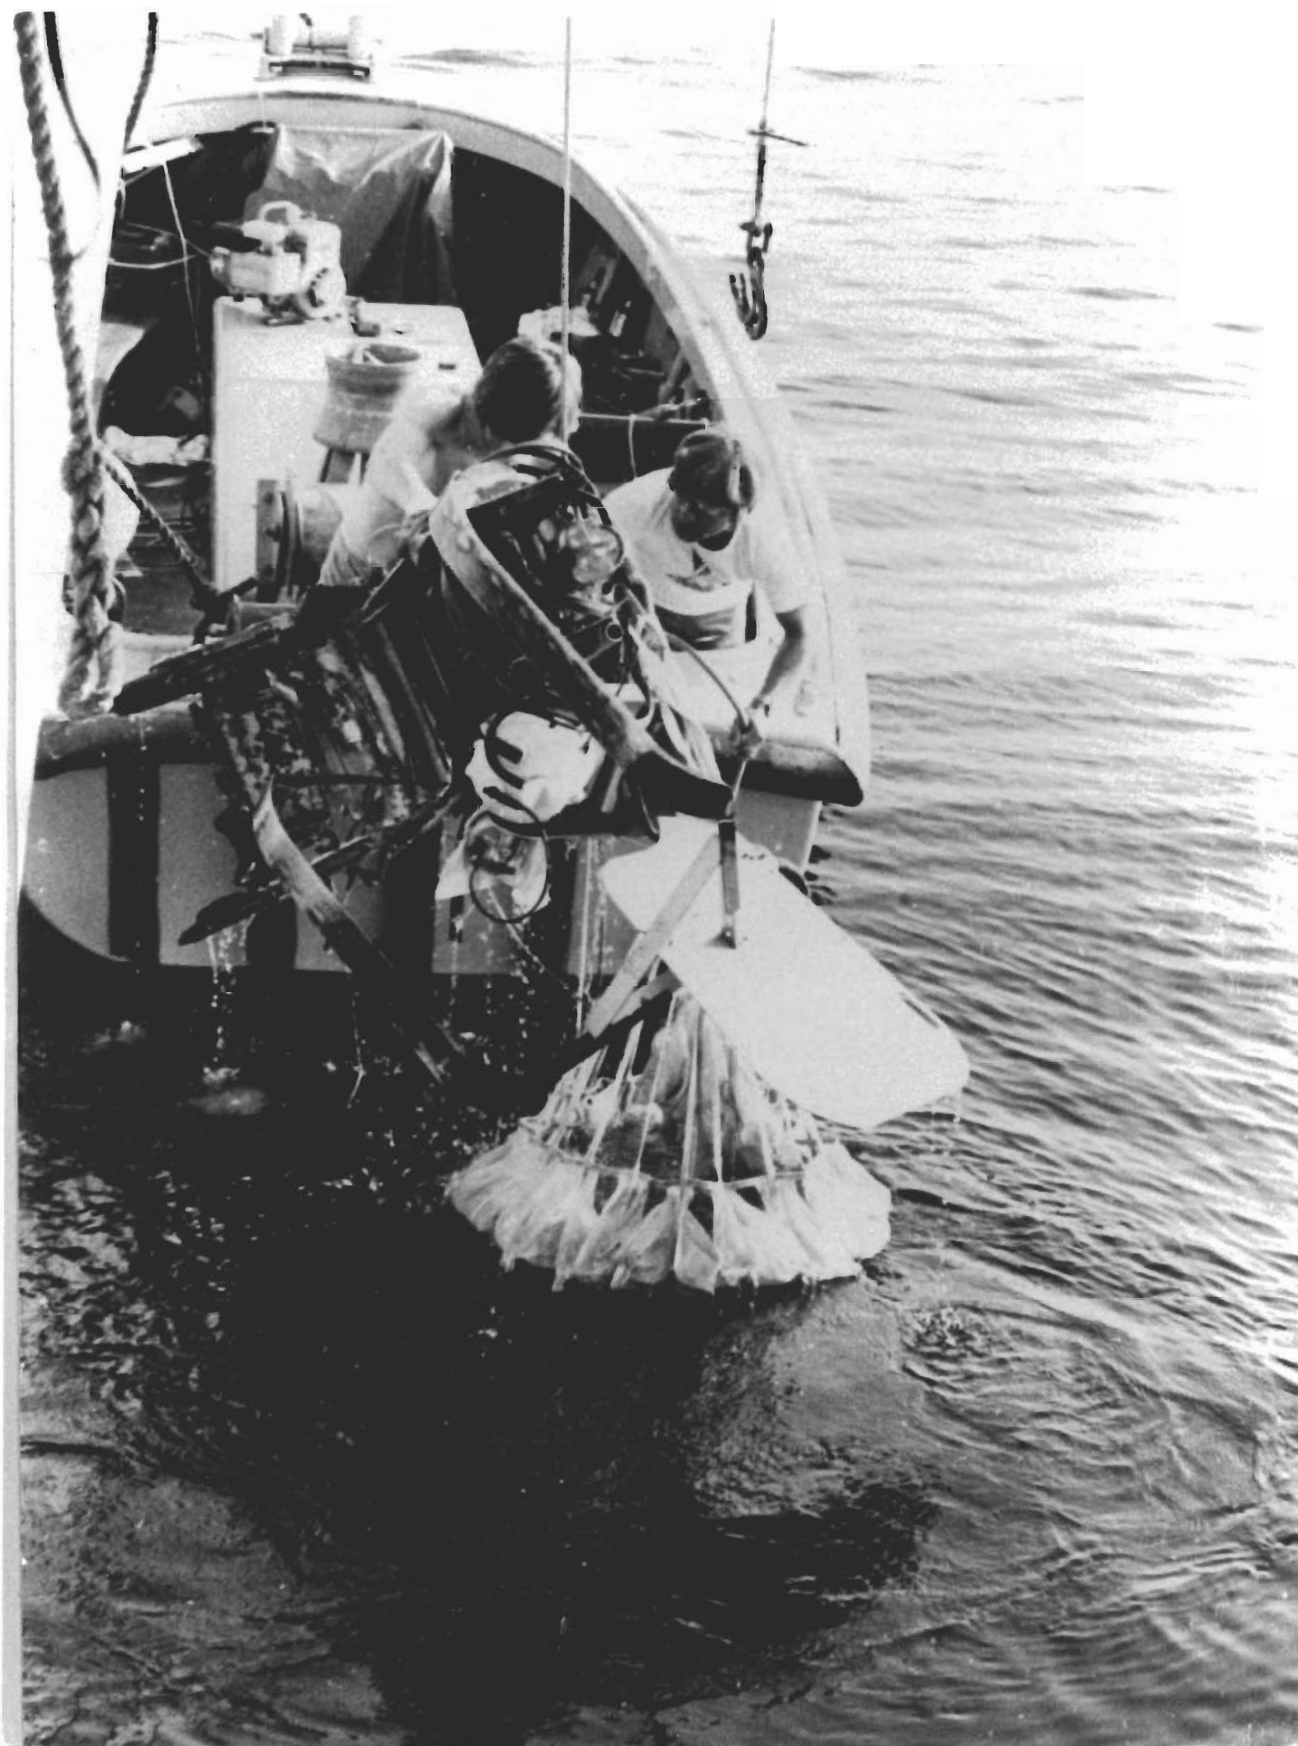
Bärgning av förarstolen med stabiliseringskärm, vilken har fastnat i undervattenkamerans stativ.

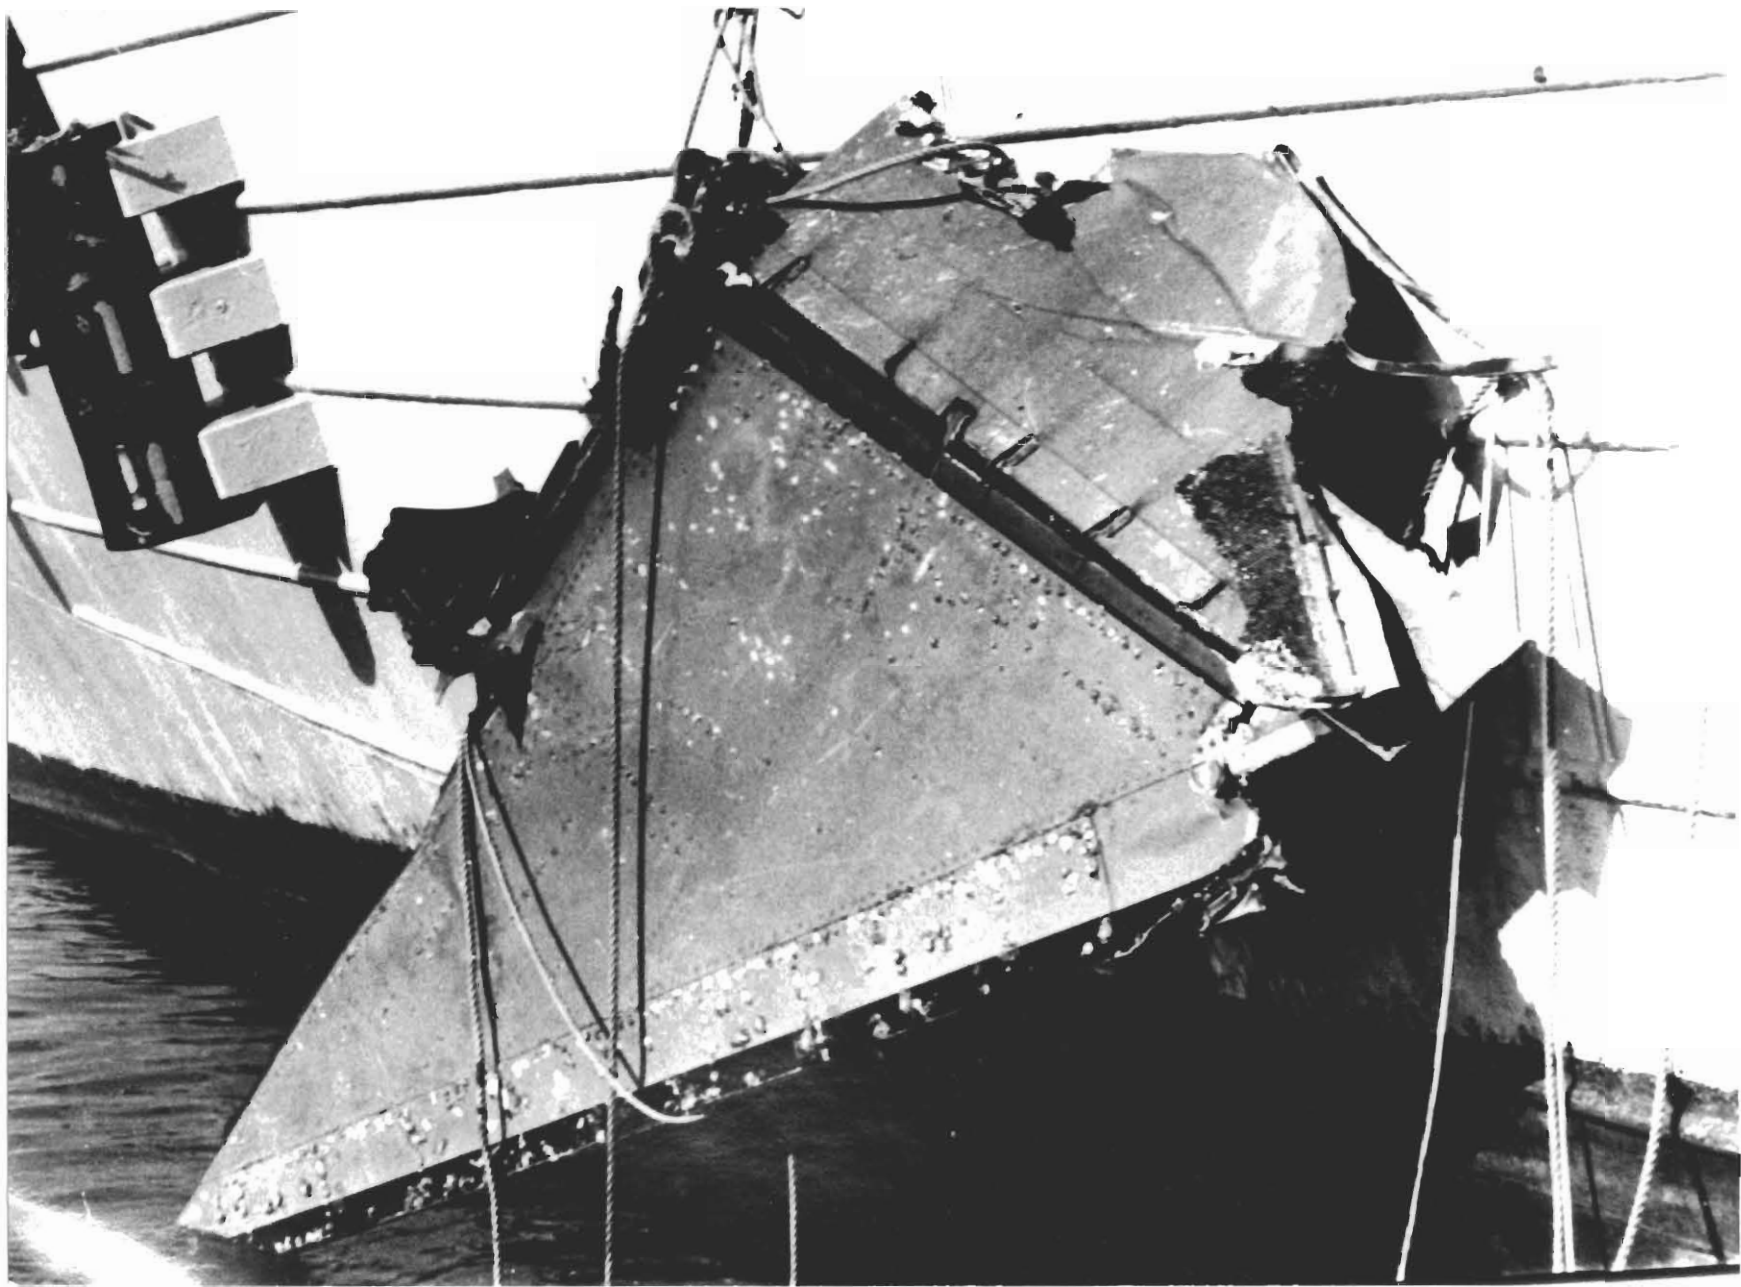
Bärgning av höger nosvinge.

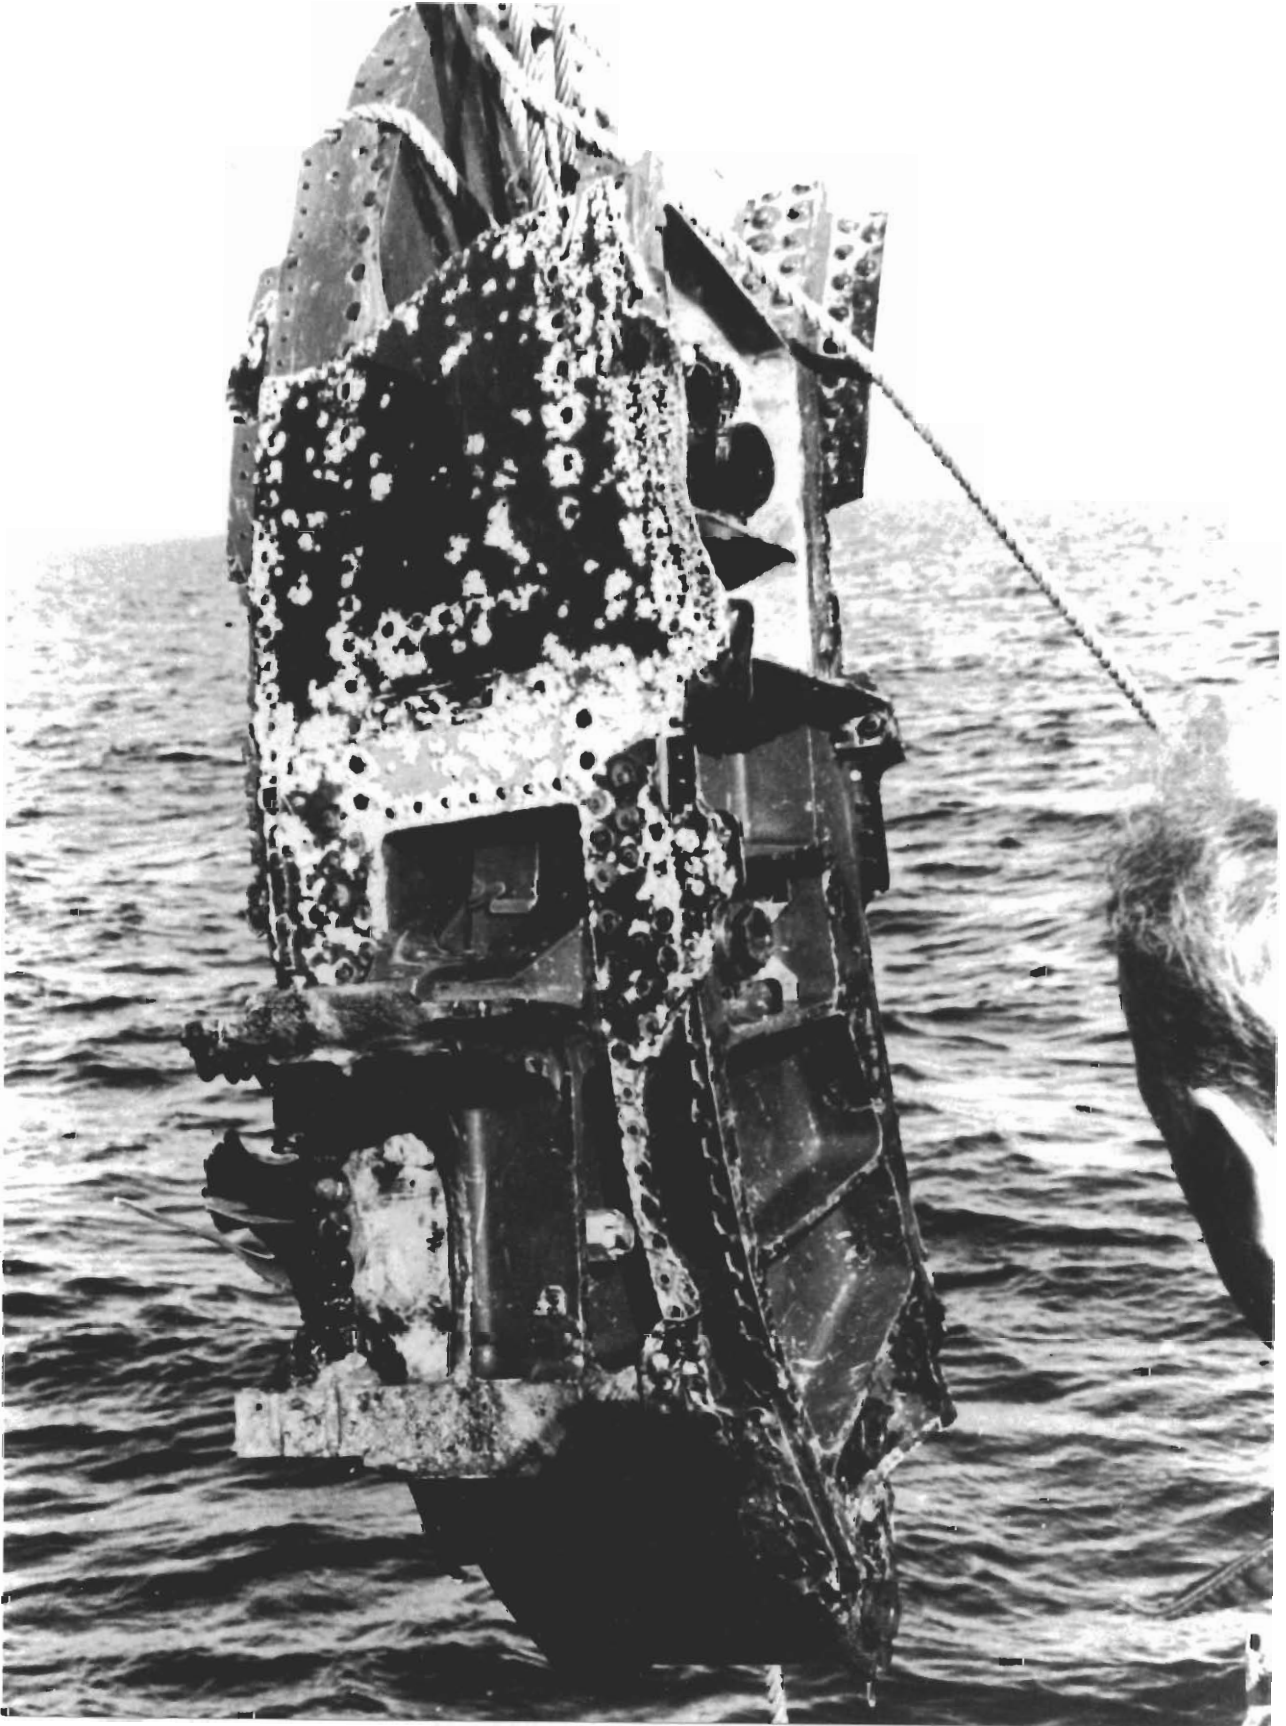
Del av vingkoppelsant med bit av vingbalken.

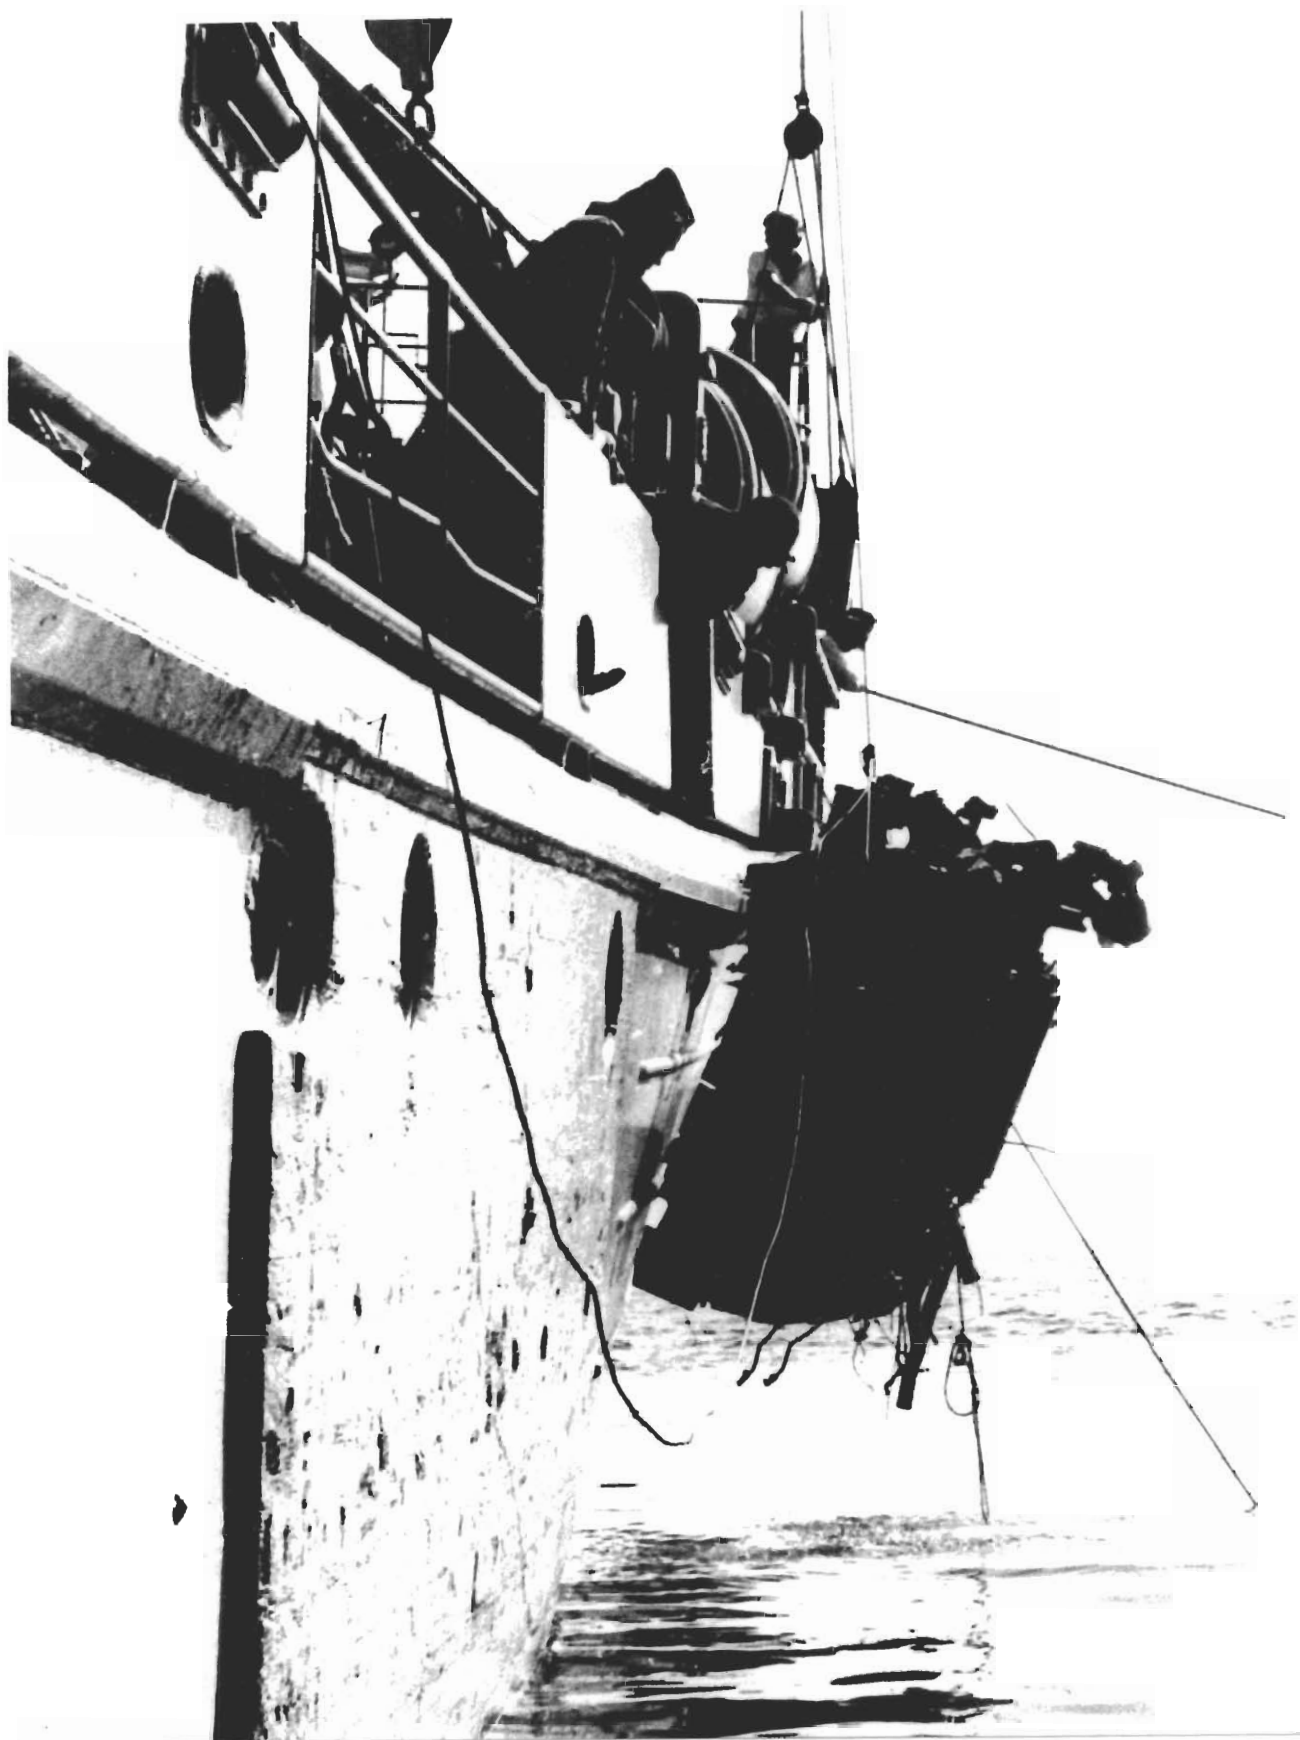
Del av ryggåsen med urluftningstankarna.

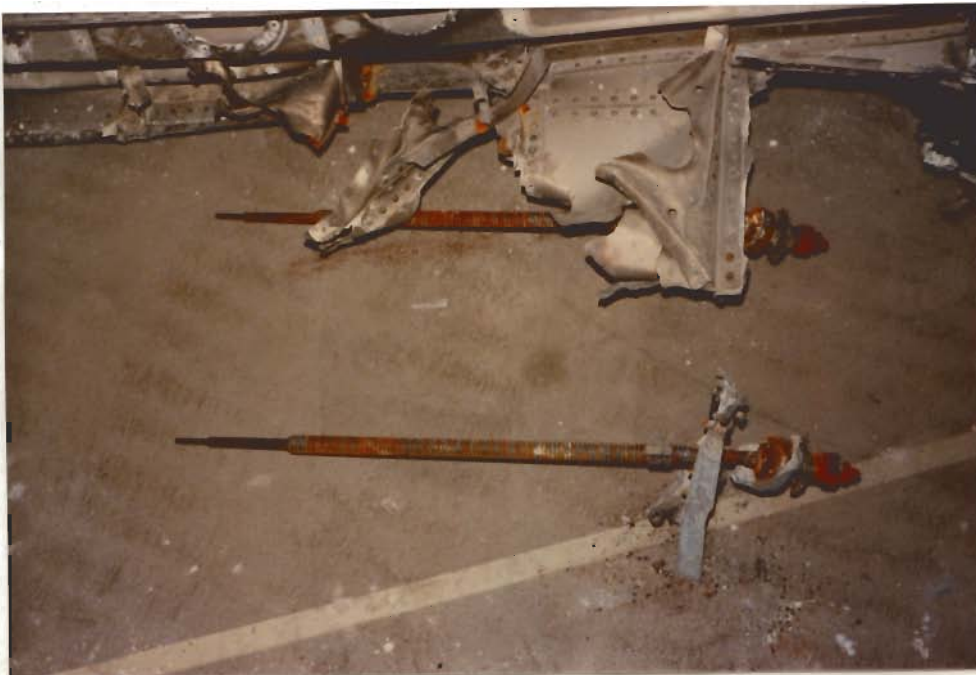
Foto 5

Domkraftsskruvar
till tertiärlucka
samt 1 (3 st) står
i läge för öppen
lucka.

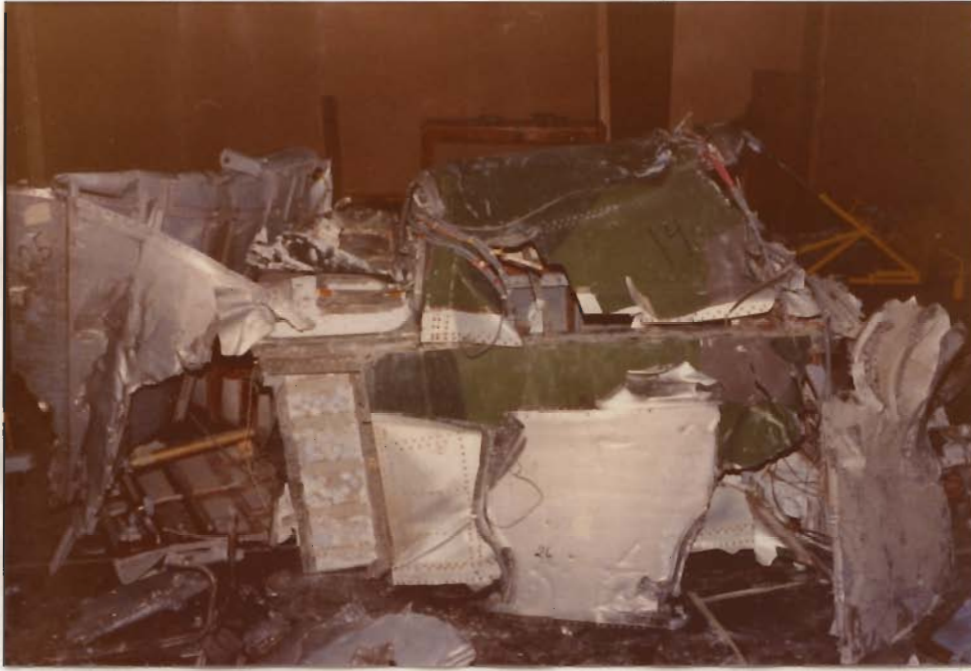
Foto 7

CK37 minnesenhet. Ram 2 den enda återfunna delen av minnesenhet CK37.

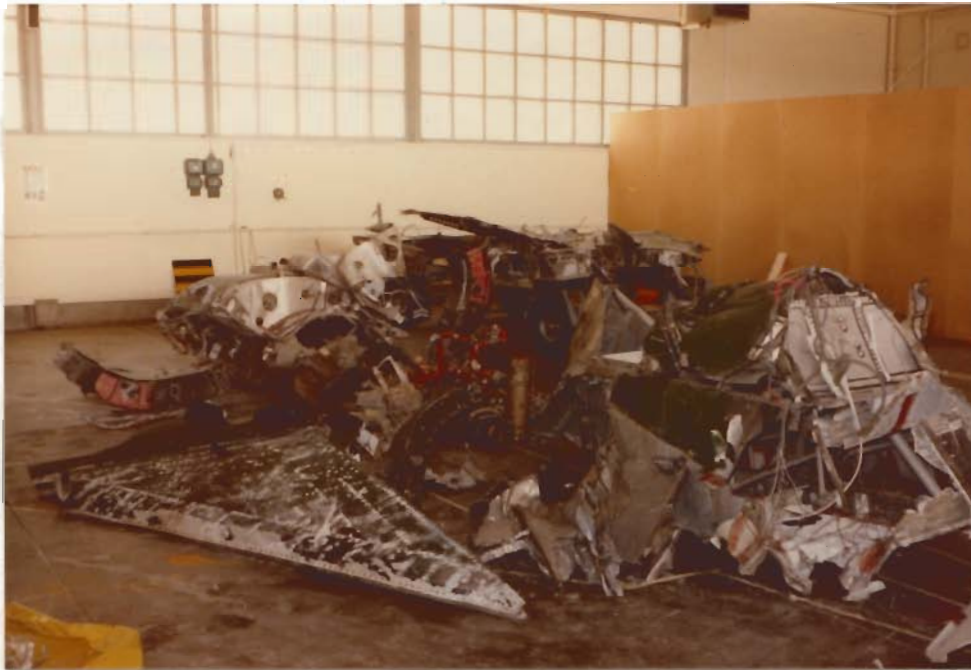
**Foto 8**

Del av kropp bakom
kabin (tank 2 del)
Delen märkt 25
"luftintagskilen"
med intrycksskador
från motorns främre
del.
Del 26 är del av
höger luftintag.

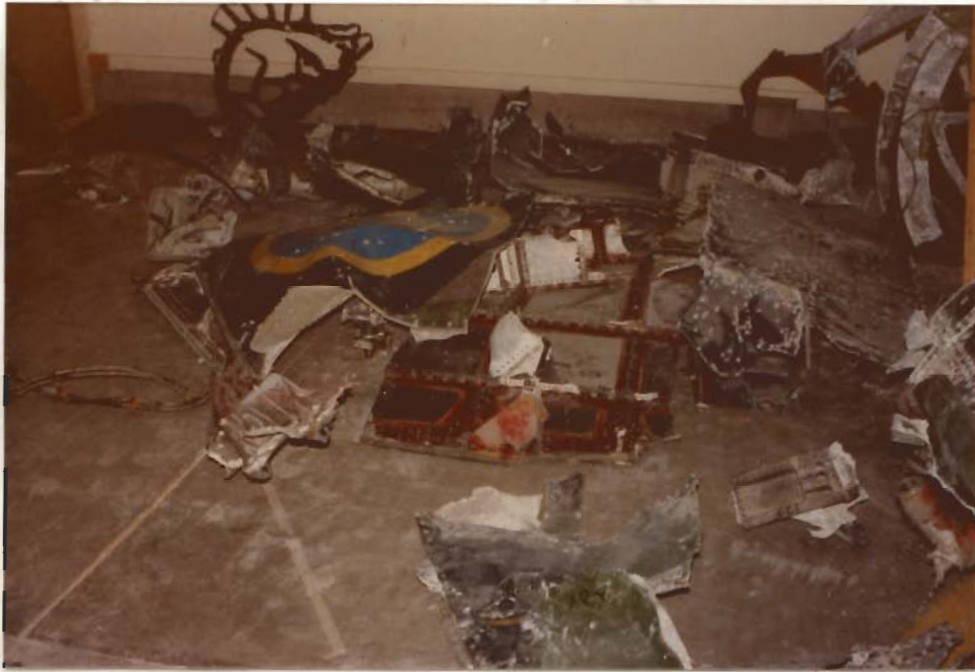
**Foto 9**

Översikt över re-
konstruktionsarbetet
Närmast ligger höger
nosvinge.

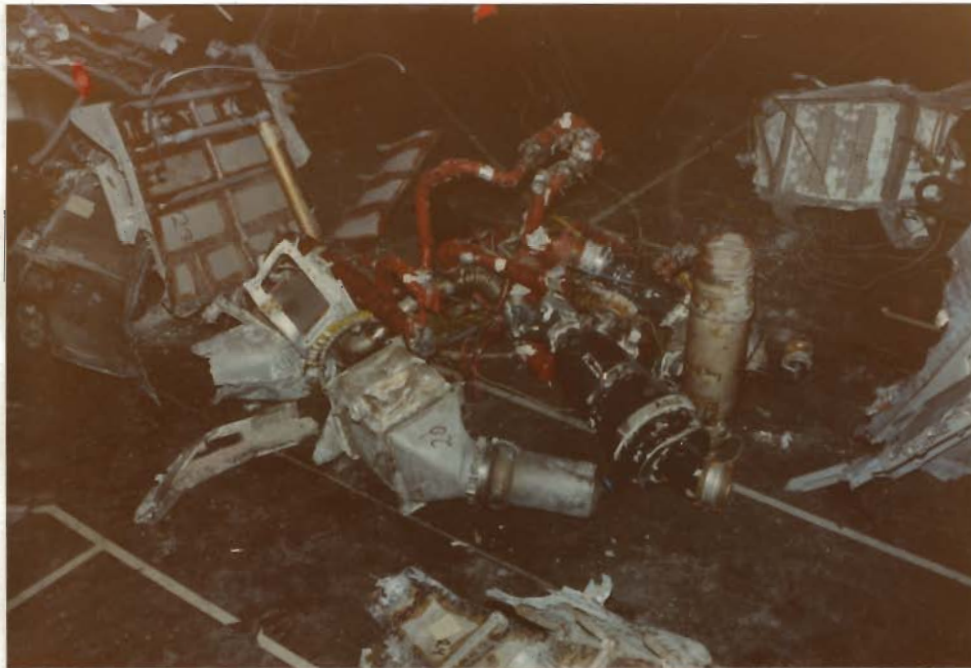
Foto 10

Rekonstruktion av
höger vinge (jämför
vänster vinge).

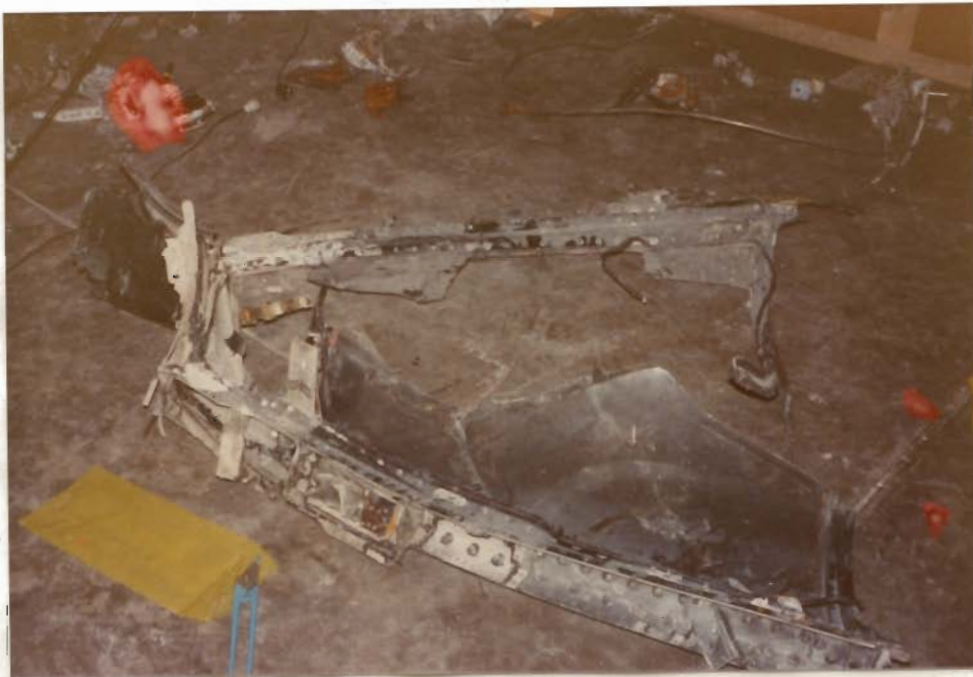
Foto 12

Frontruta med sarg.
Glasbiten vid pilen
är till skillnad från
det övriga glaset
inte brandskadat.

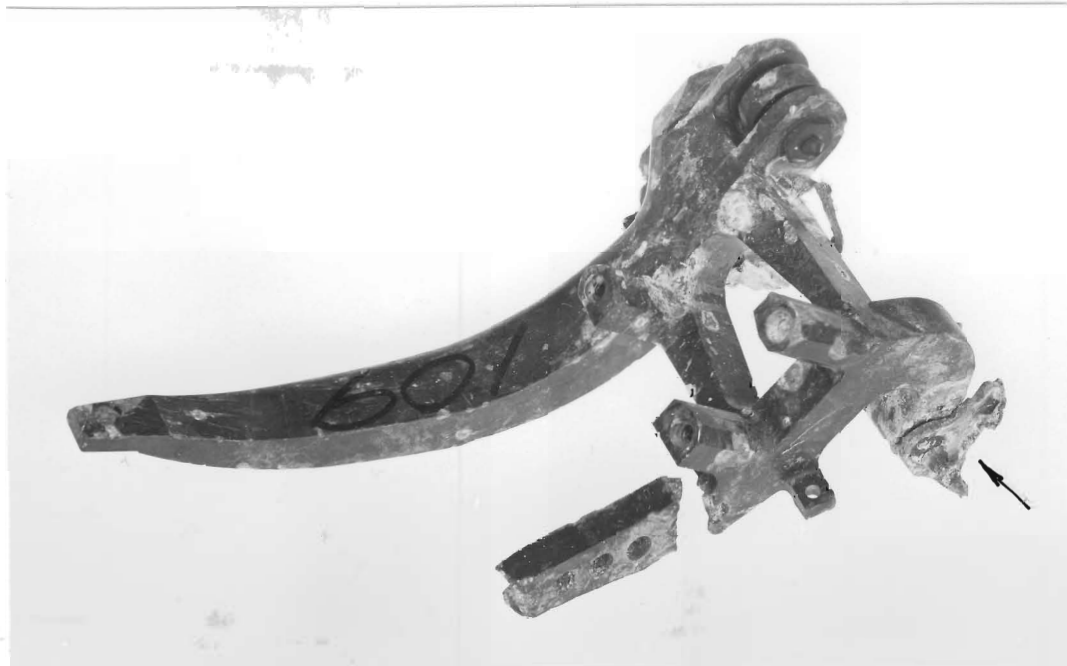
Fig 2 (Neg nr 26498)
Stativets bakre del markerad med en pil.

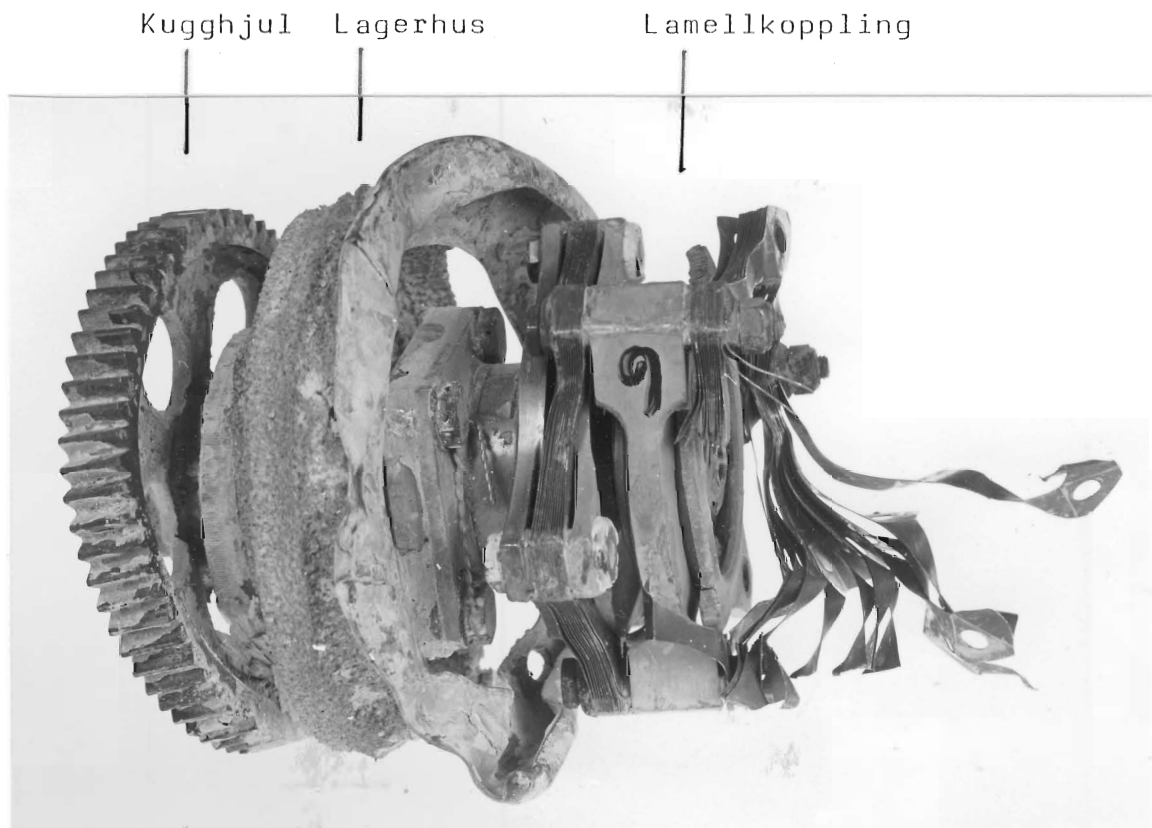
Fig 4 (Neg nr 26481)
Främre drivknut på PT0-axel.

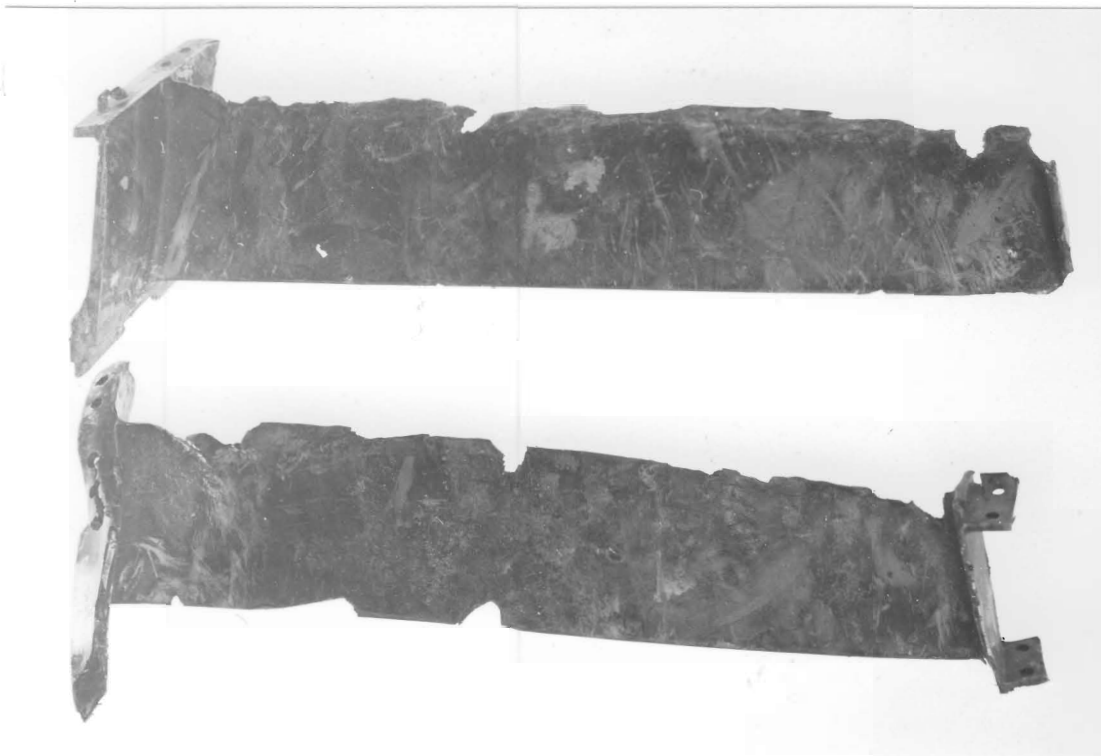
Fig 7 (Neg nr 26489)
Ledskena 1, konkav sida.

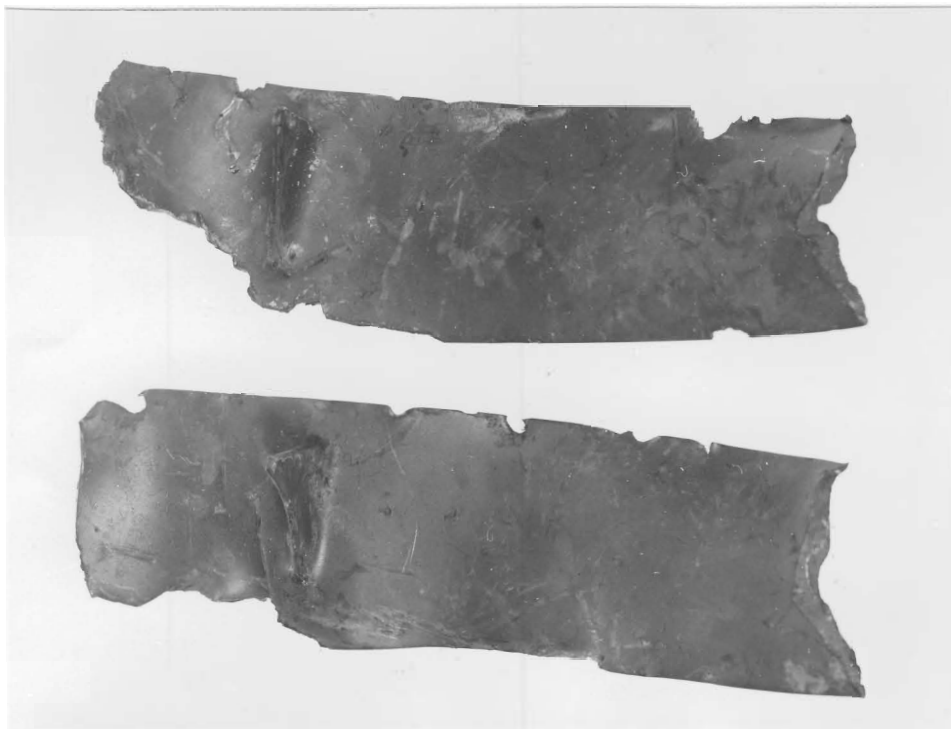
Fig 9 (Neg nr 26487)
Kompressorskovlar steg 2, konvex sida.

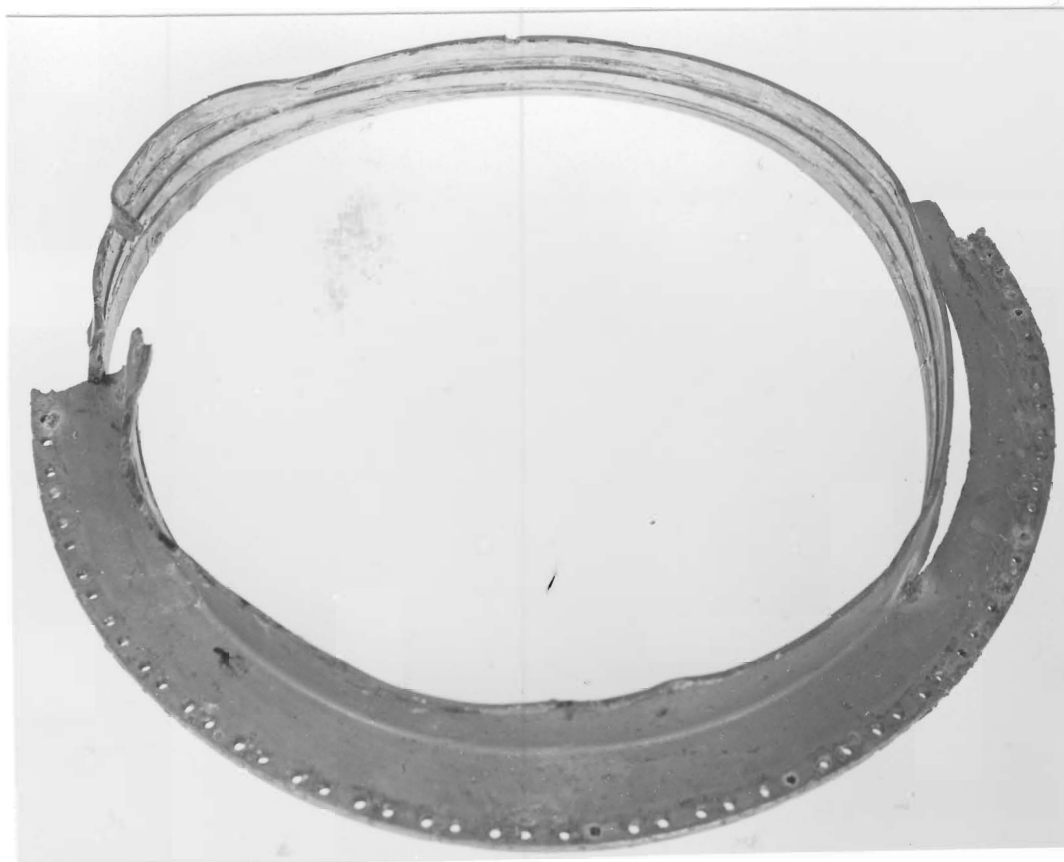
Fig 10 (Neg nr 26474)
Lufttättningsring 1 som sitter mellan kompressorsteg 1 och 2.

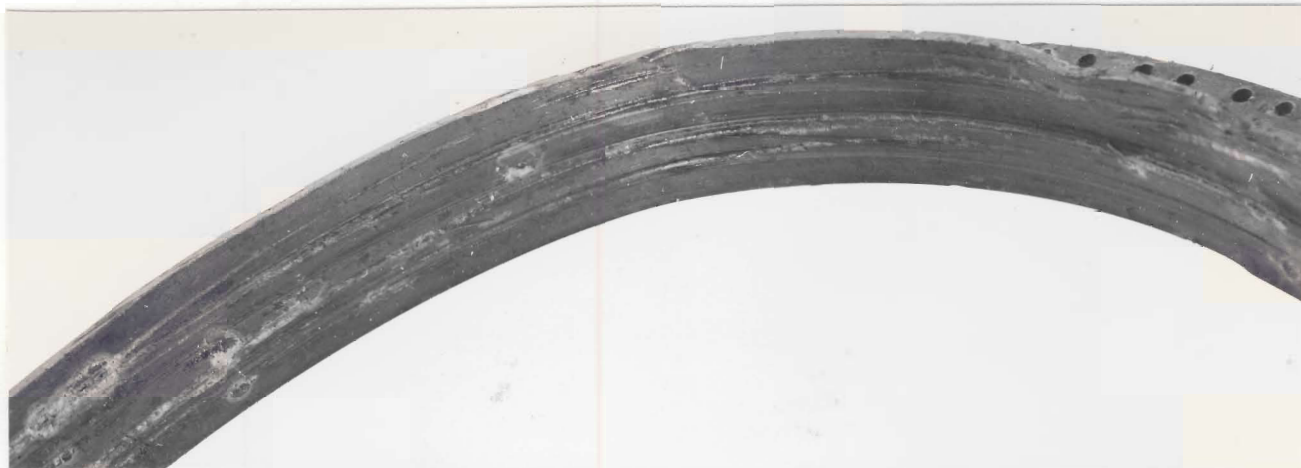
Fig 11 (Neg nr 26473)
Detaljbild av lufttättningsring 1 där man ser spår från tätflänsarna från kompressorring 1-2.

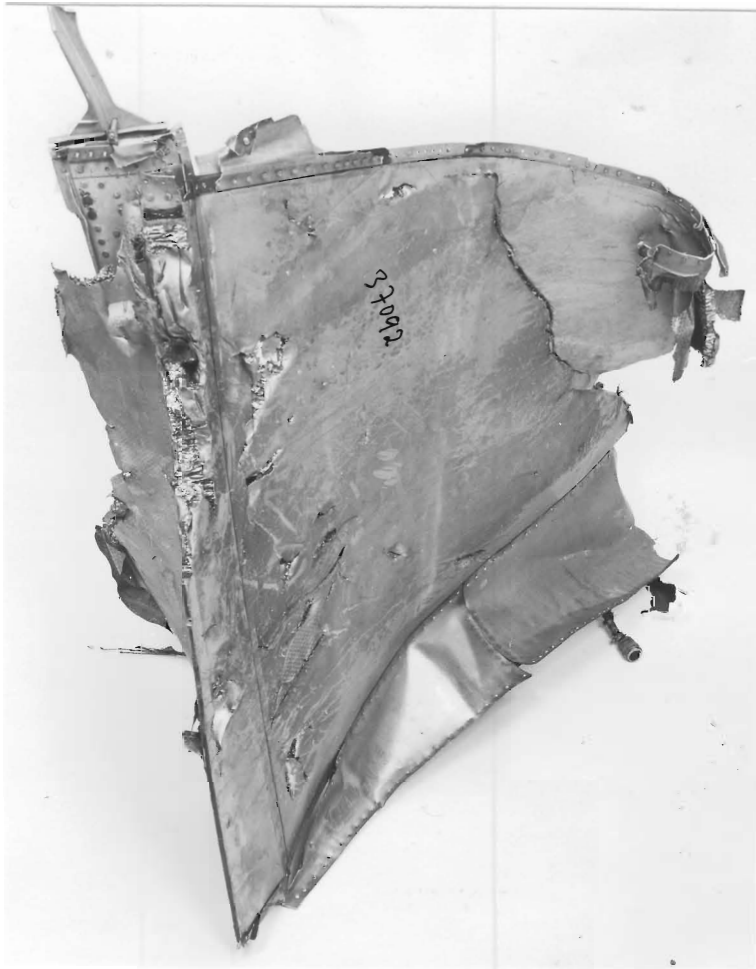
Fig 18 (Neg nr 26486)
Luftintagets "byxben".
(Byxbenet är foto-
graferat upp och ner.)

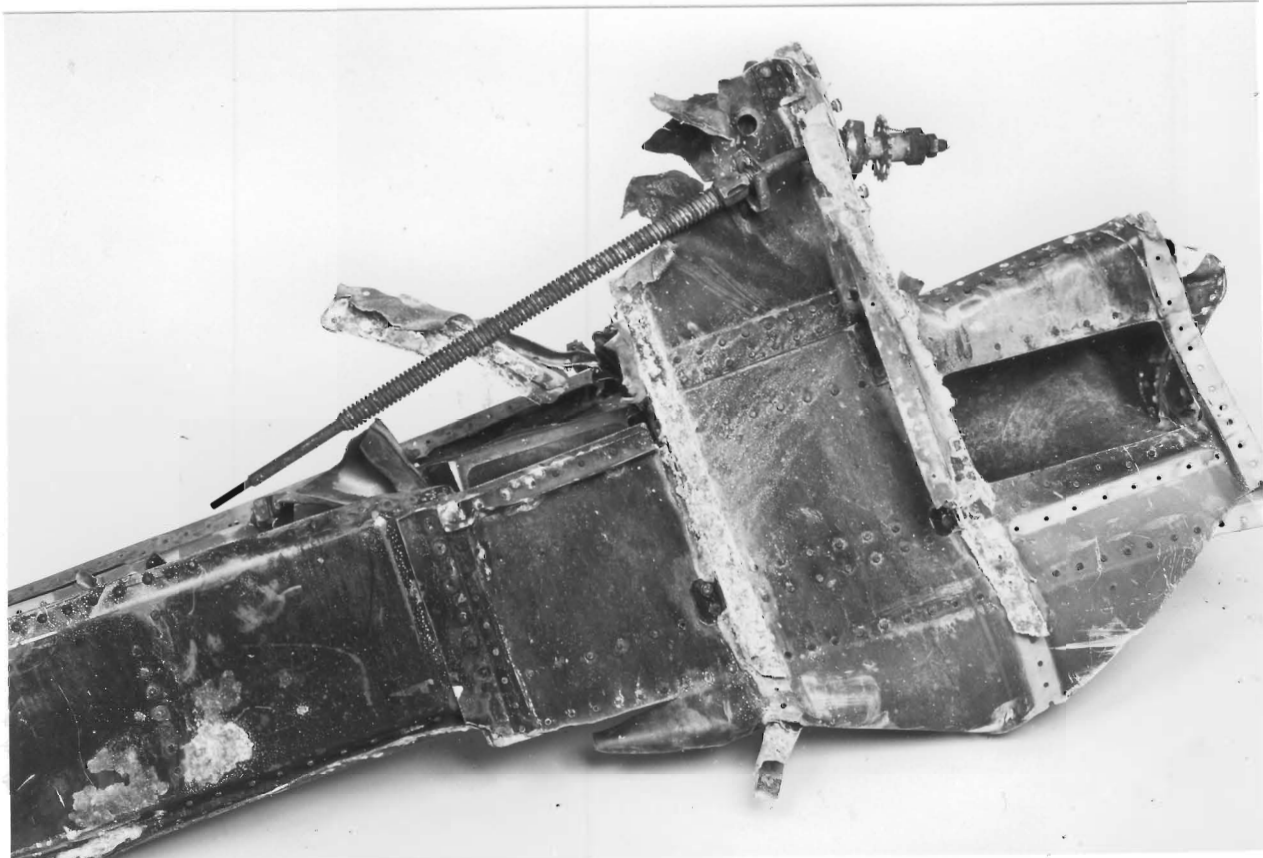
Fig 20 (Neg nr 26476)
Skruvdomkraft till tertiärlucka.

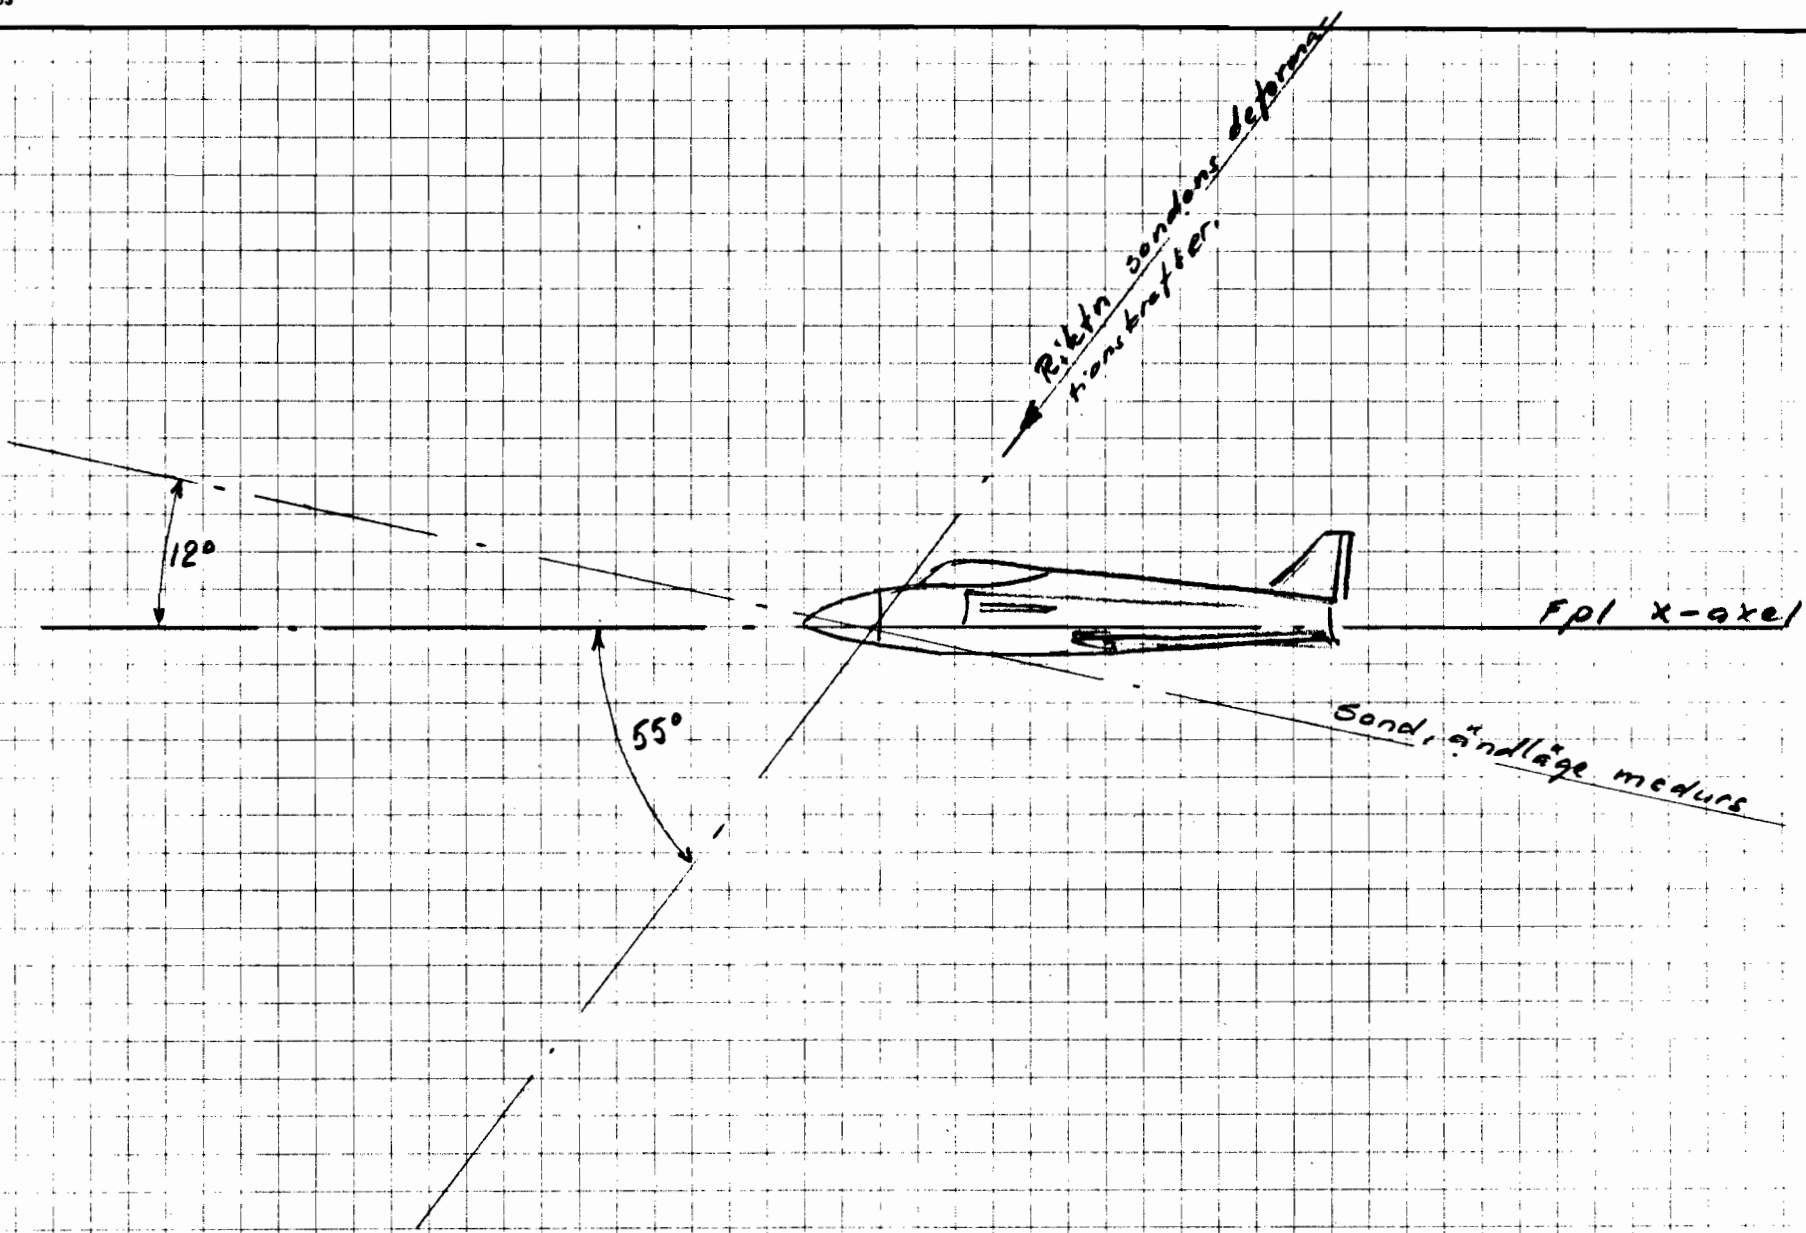
FIG 1

- . El-kabeln avsliten.
- . Sonden är krökt och deformerad, deformationen har i huvudsak uppstått av krafter riktade bakifrån i 55° vinkel mot fpl α -axel, se fig 1.
- . Huset är helt oskadat förutom en mindre stukning på fästflänsens ytterkant, läget av stukningen överensstämmer med sondens deformationsriktning, ref fig 1.

Sond, potentiometer och elgon är ställda i ändläge, som motsvarar medurs vridning av sonden. Ref fig 1.
