TEKNISK UTREDNINGSRAPPORT

ÖVER HAVERI 1978-11-21 MED FPL AJ 37

NR 37.092 TILLHÖRANDE F 6.

TEKNISK UTREDNINGSRAPPORT ÖVER HAVERI SO AGÖ DEN
 21 NOVEMBER 1978 MED FPL AJ37 092 TILLHÖRANDE F6

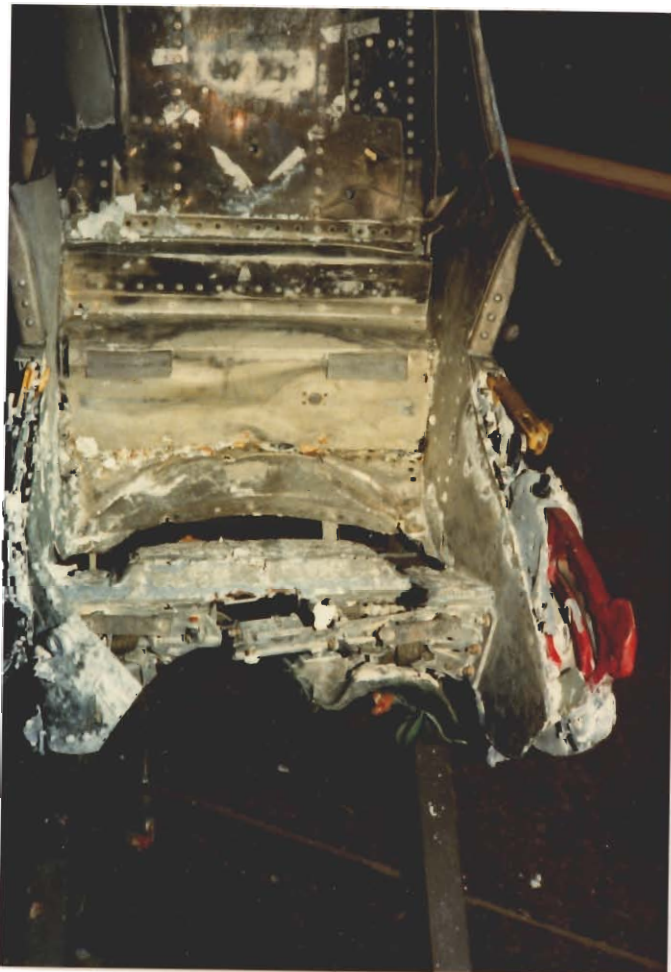
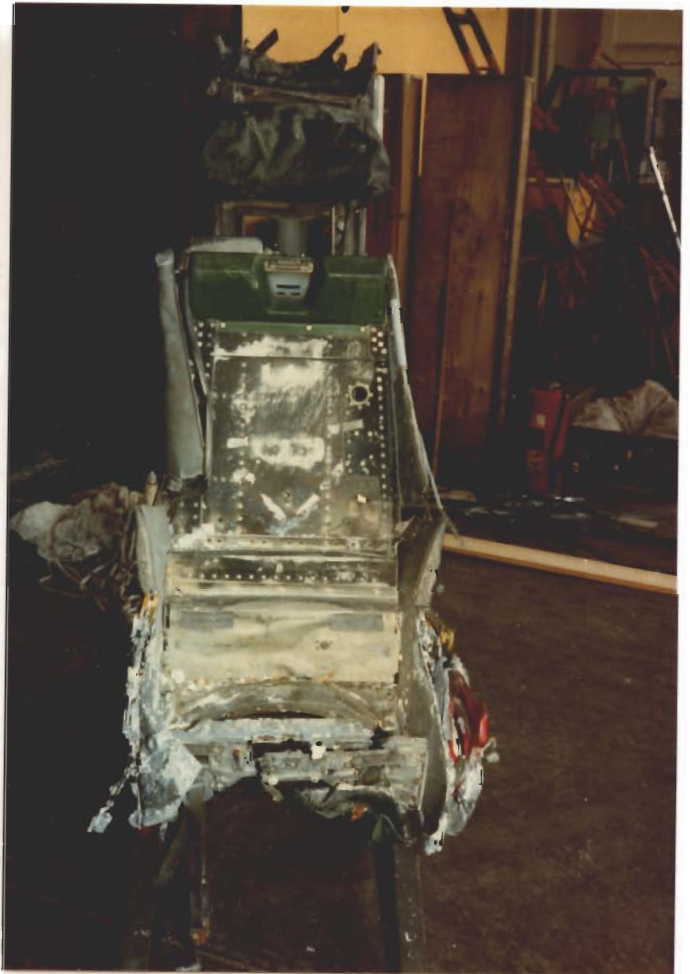
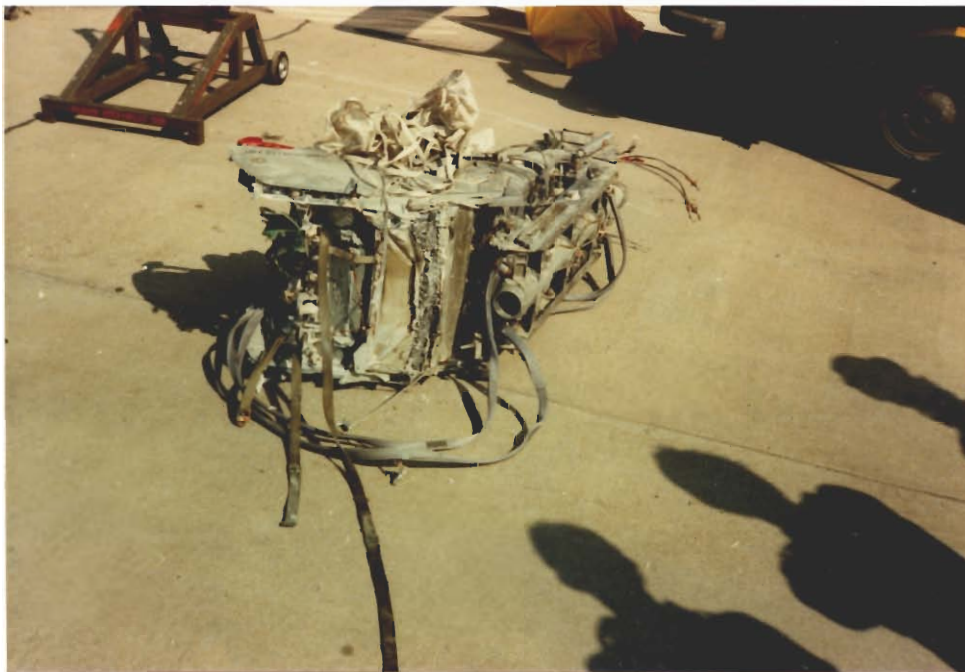
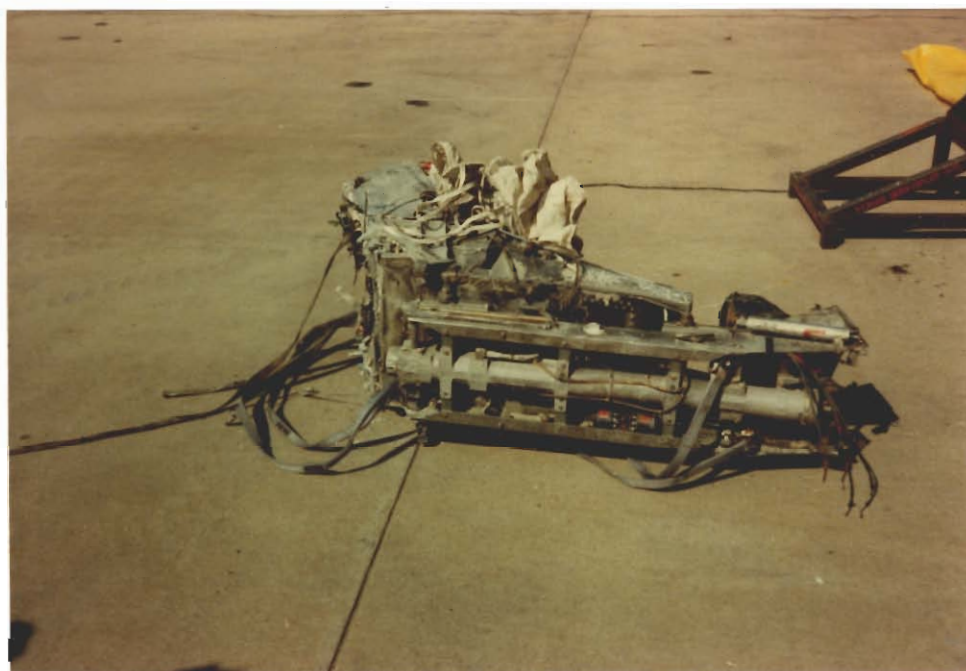
2.1.1 Stolbaljans undersida är kraftigt deformerad. Raketmotorn är losspliten från stativet och saknas. Plåtstrukturen speciellt på stolbaljans nedre delar är mycket korroderad. Stolbaljans främre balk för bl a infästning av vadstöden är avsliten på flera ställen. Vänster vadstöd är deformerat, höger vadstöd är lossplitet och saknas.

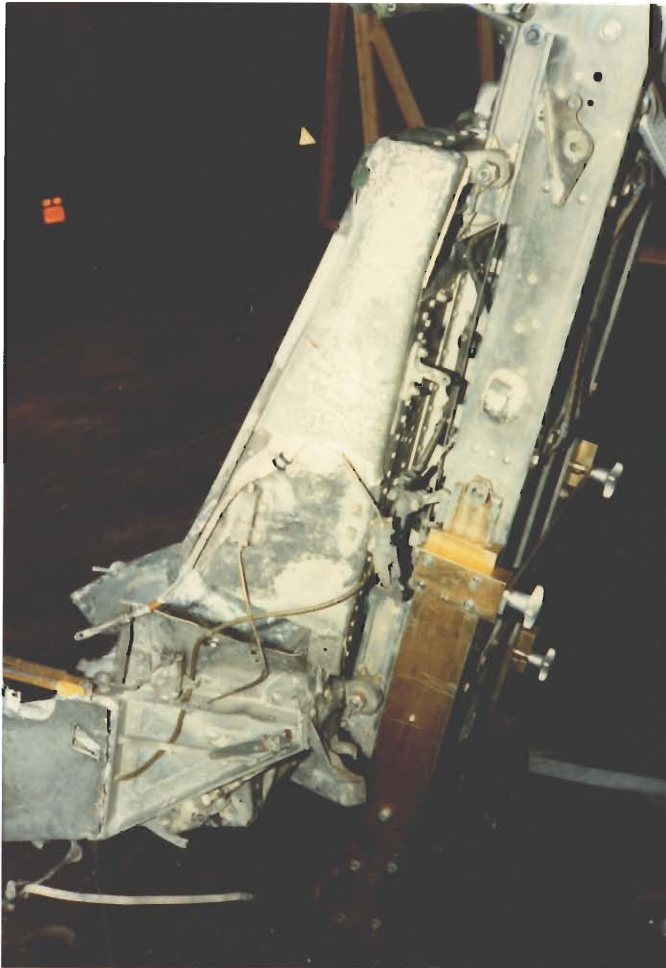
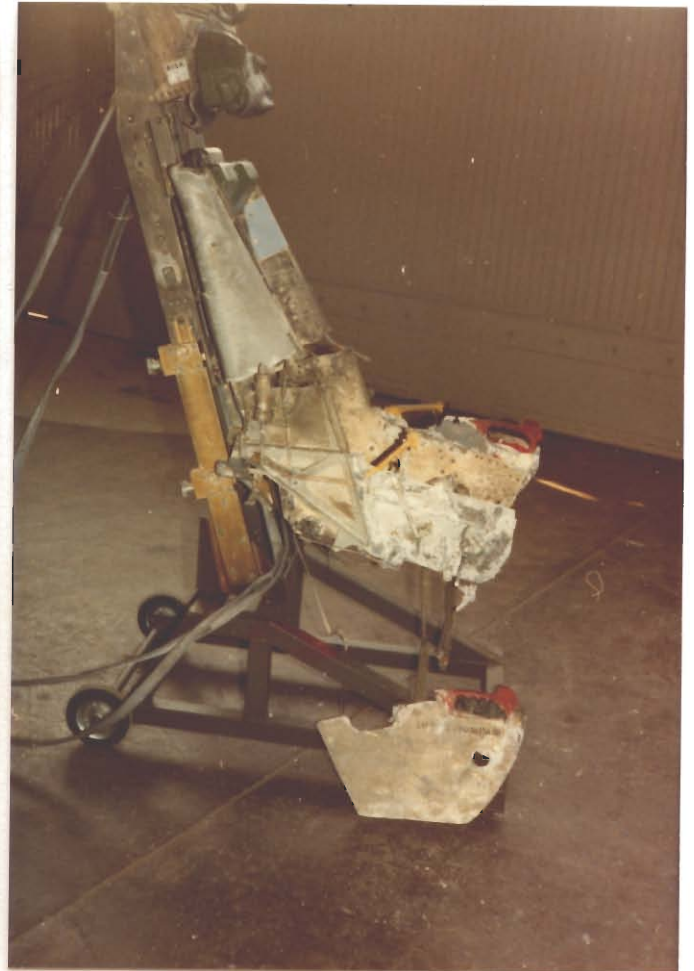
2.1.2 Stolbaljans båda sidoplåtar är uppspräckta och deformerade i vecket mellan sits- och ryggbaljan. Vänster och höger plastkåpor-
nas underdelar saknas.

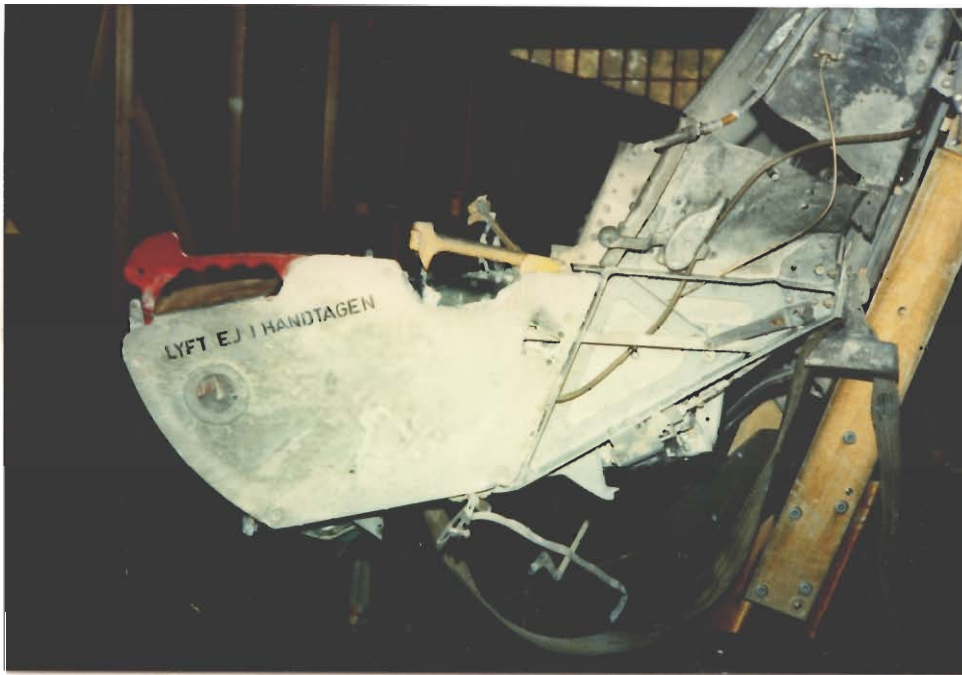
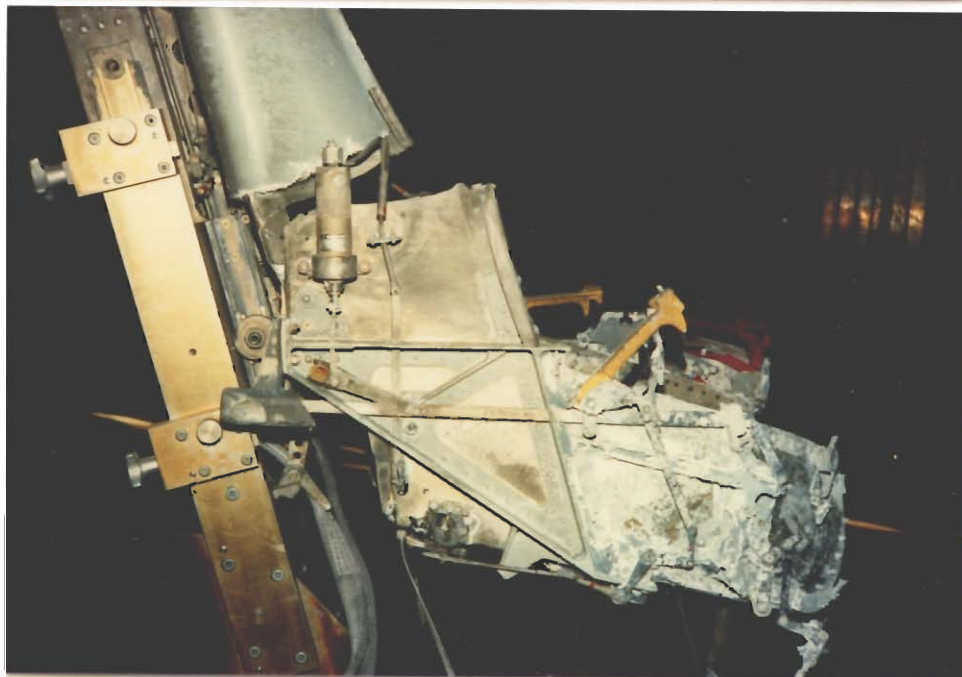
2.1.3 Stolstativets ovandel och då speciellt stabiliseringsskärmens låda är ihoptryckt från ovansidan. Sidoplåtarna är delvis uppspräckta.

2.1.4 Vänstra och högra benstödsstrukturen är kraftigt korroderad, högra benstödet sidoplåt har lossnat helt.

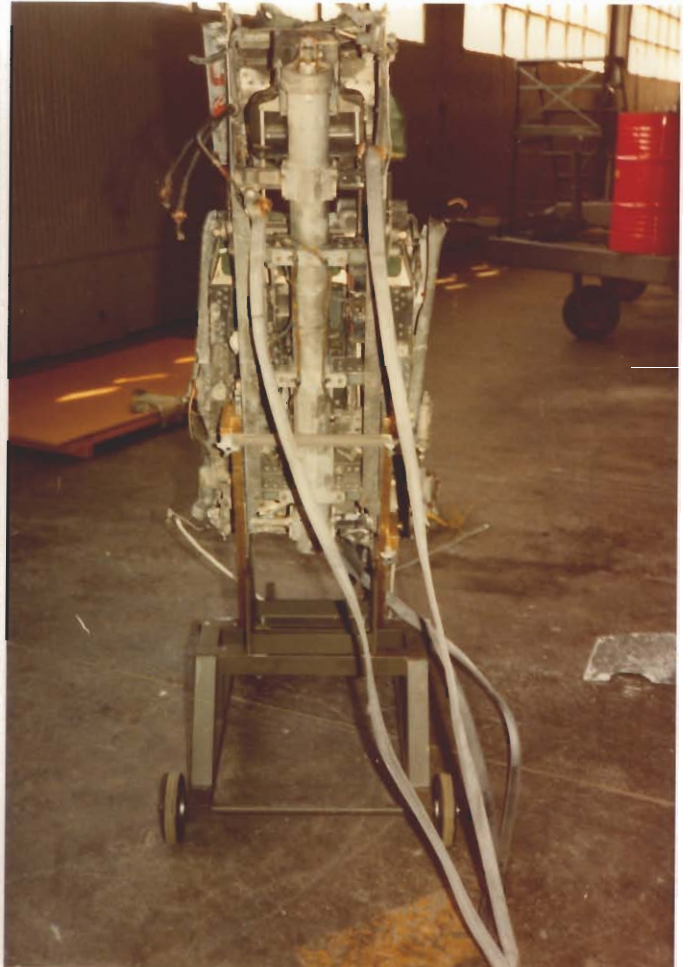
Foto 11

2.1.6 Båda utskjutningshandtagen är fastkorroderade i ett läge som endast obetydligt avviker från omanövrerat utgångsläge.

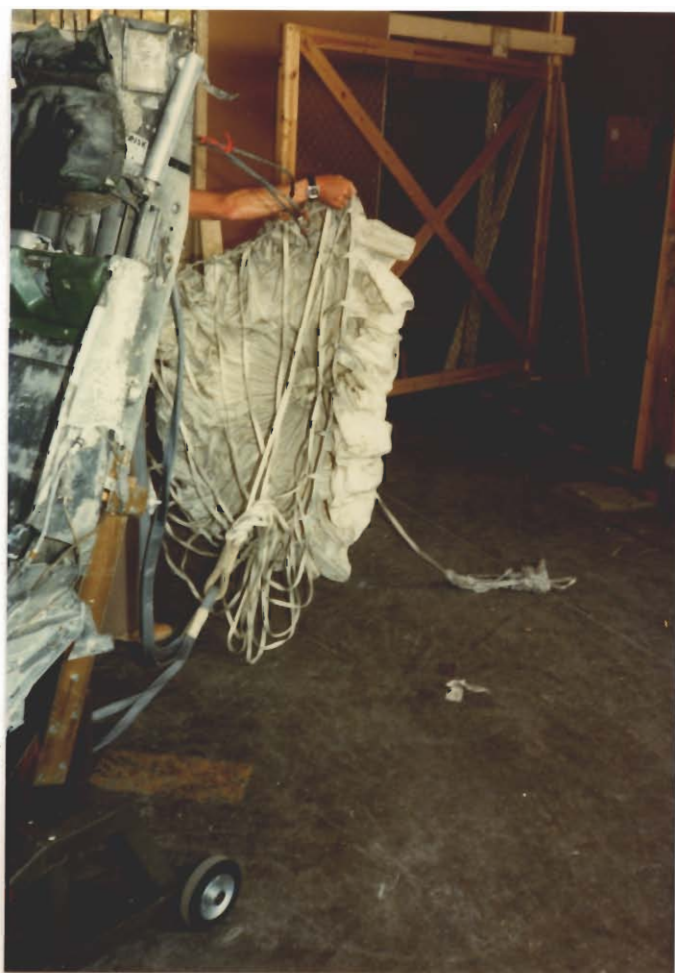
Foto 13

2.1.10 Benfixeringsremmarna är icke uppslitsade vilket tyder på att infästningsbeslagen på kabinens golv icke satt kvar när stolen separerade från fpl.

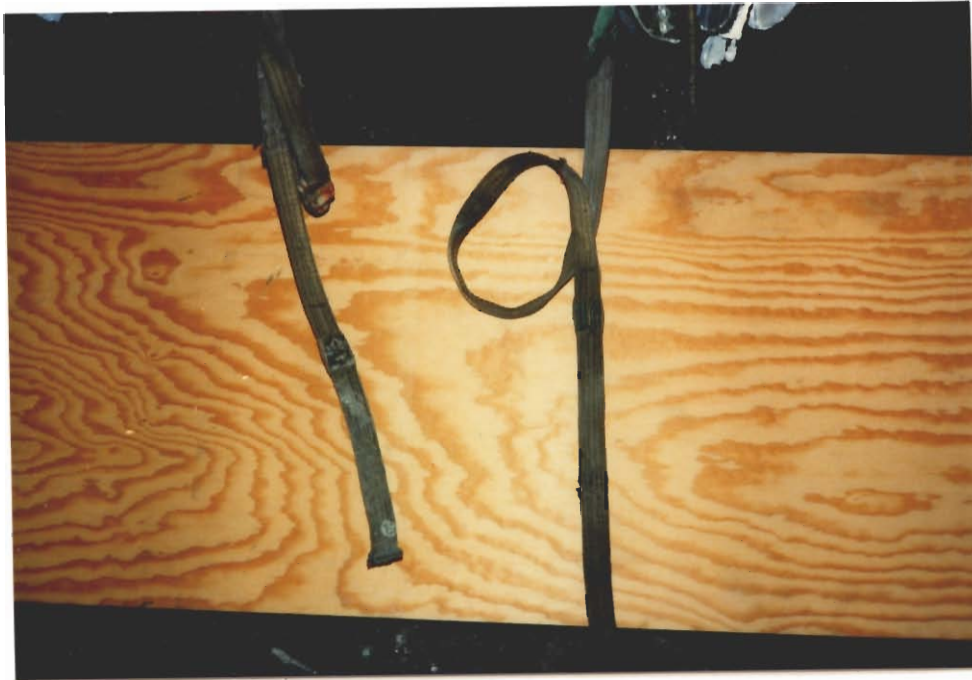
Foto 14

2.1.11 Båda kopplingsbeslagen för infästning av benfixeringsremmarna till förarens flygkängor sitter kvar i de olika långt indragna remmarna.

Att benfixeringsremmarnas kopplingsbeslag sitter kvar i remmarna är mycket svårt att förklara om man förutsätter att de har varit korrekt kopplade till flygstövlarna före haveriet. Beslagen är, utöver korrosionsangrepp, i stort sett oskadade och fria från större deformationer. Vid rätt kopplade beslag skulle, med stor sannolikhet, lasterna vid förarens separation varit så stora att åtminstone någon deformation skulle ha uppstått eller delar av flygstövlarna suttit kvar i beslagen alternativt skulle remmarna slitits av.

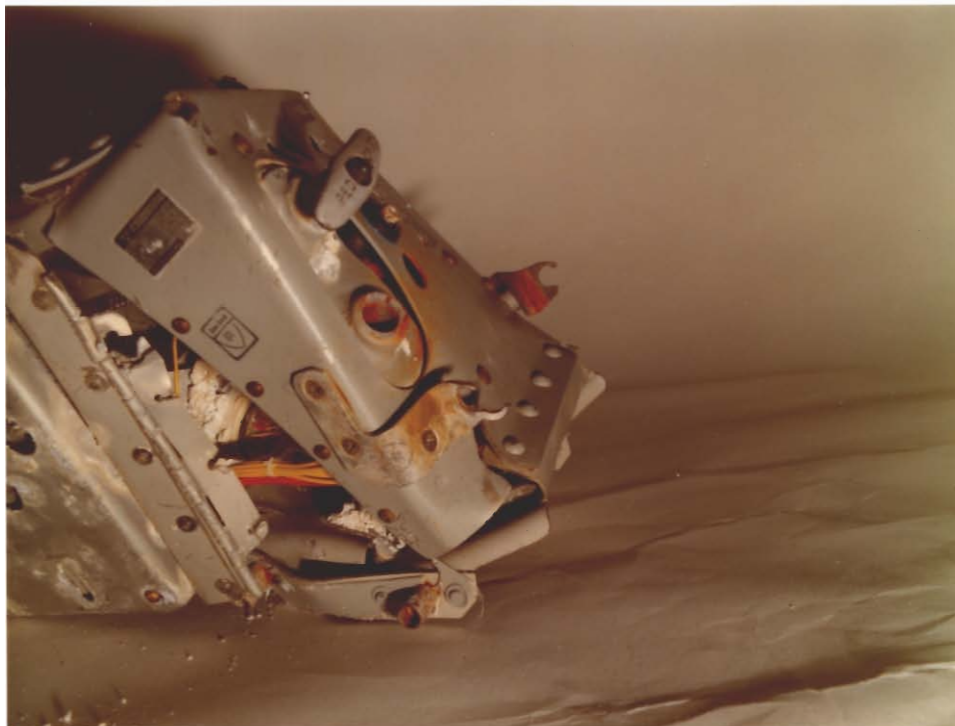
Foto 15

2.1.13 Remfrigöringssystemets mekanism är helt söndertrasad och kraftigt korroderad. Remmarnas infästningspunkter är dock i frigjort läge.

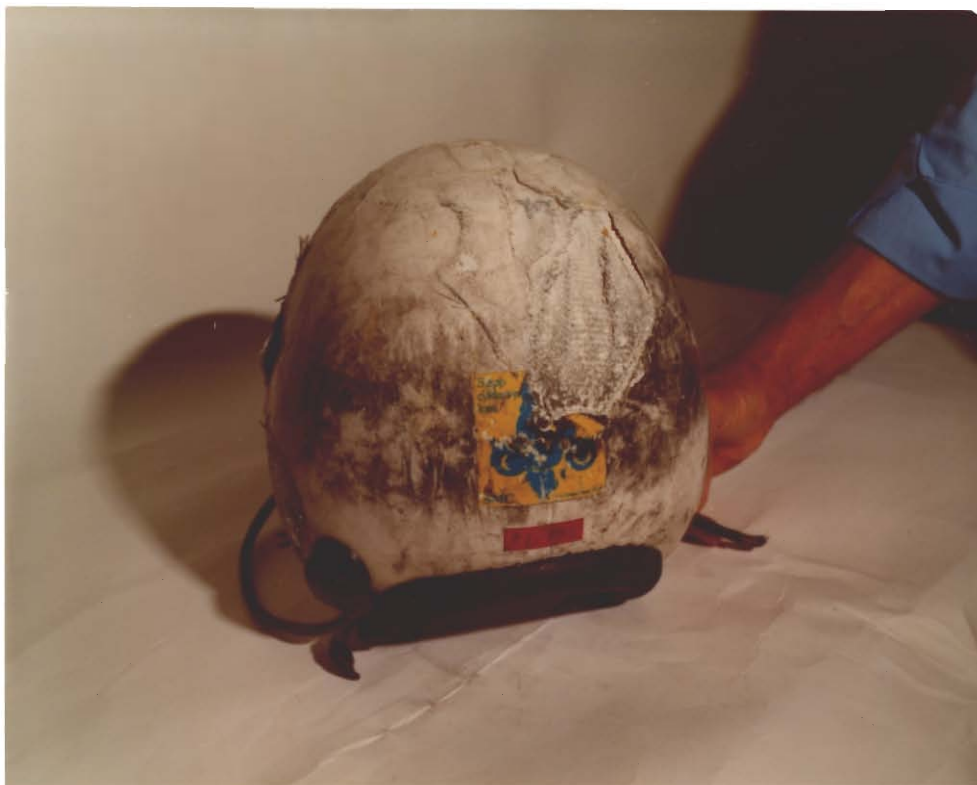
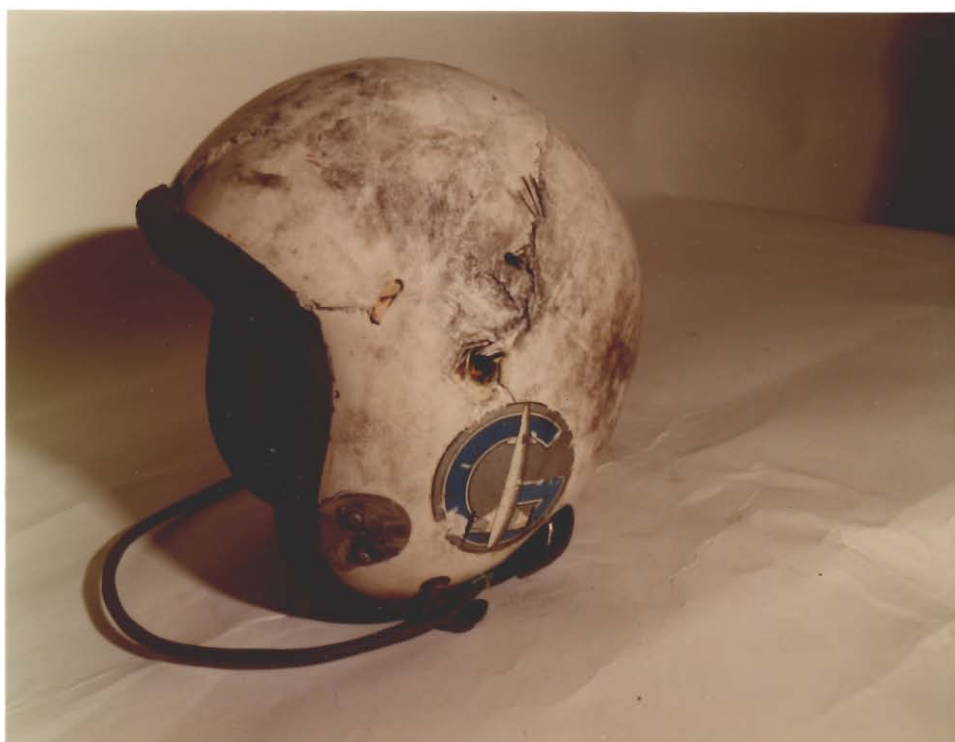
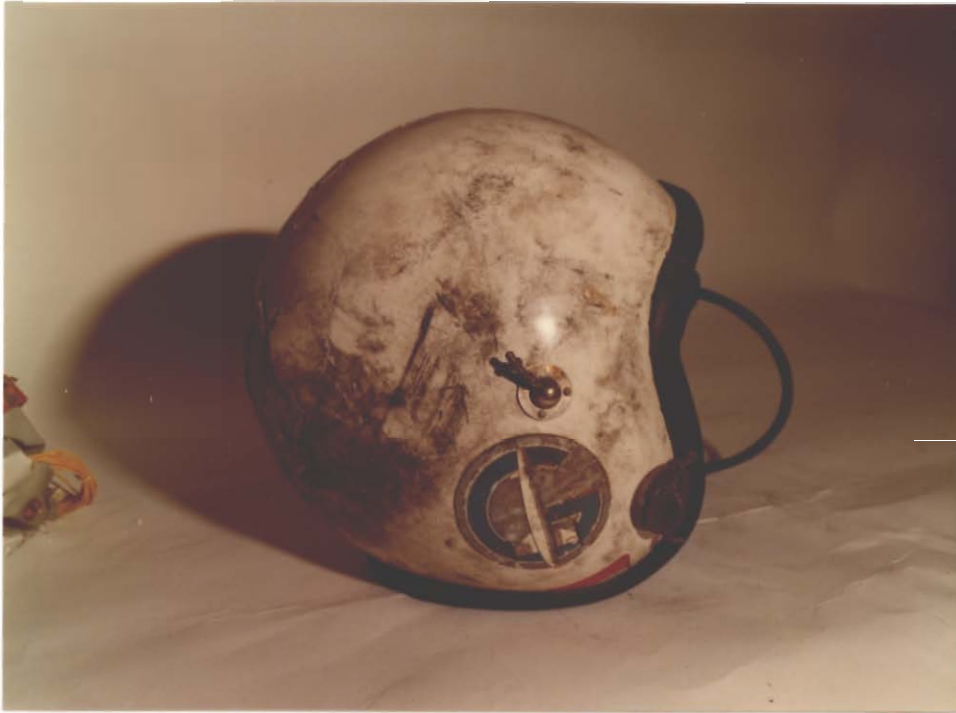
2.1 Hjälmens har kraftiga strukturskador i huvudsak koncentrerade till baksidan och vänstra sidan. Dessutom finns ett genombrott på framsidan.

2.2 Visirets styrskena är bortsliten och visirbågens vänstra infästning urdragen ur hjälmstrukturen.

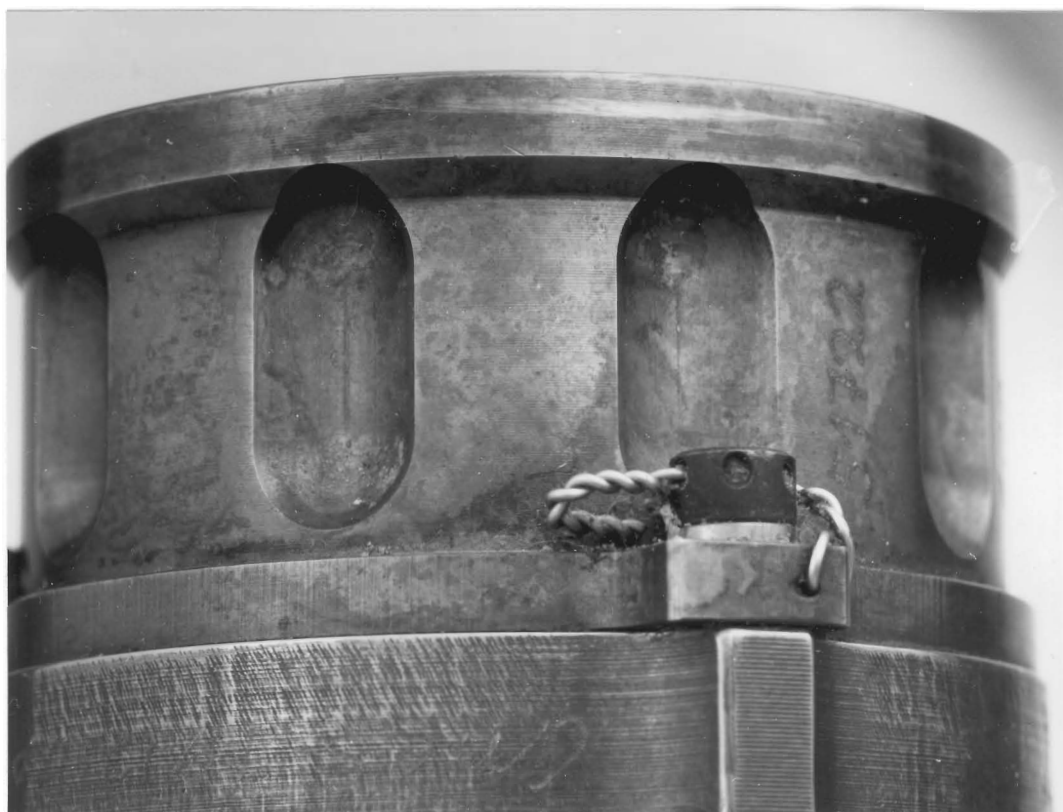
Fig 1. Cylinderblock, hydraulpump

Pumphuset 27 är intryckt vid dränerflödesanslutningen 64 och har orsakat märken i cylinderblocket. Ett av dessa visas i fig 1 bilaga 2.

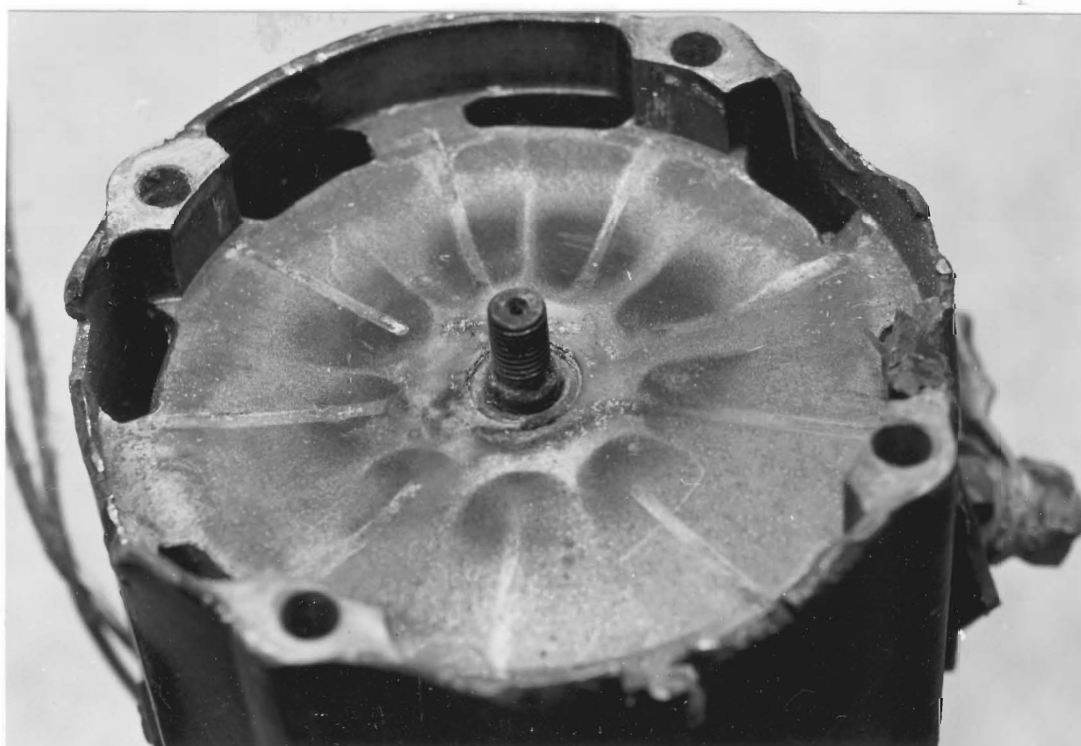
Fig 2. Elmotor, reservhydraulpump

Reservhydraulpumpen är relativt oskadad. På hydraulpumpen är avlastningsventilen bortslagen och inga indikationer på rotation finns. Elmotorns flätkåpa är intryckt mot fläkthjulet, som tryckts mot väggen innanför. Deformationen har skett vid stillastående rotor, fig 2 bilaga 2.

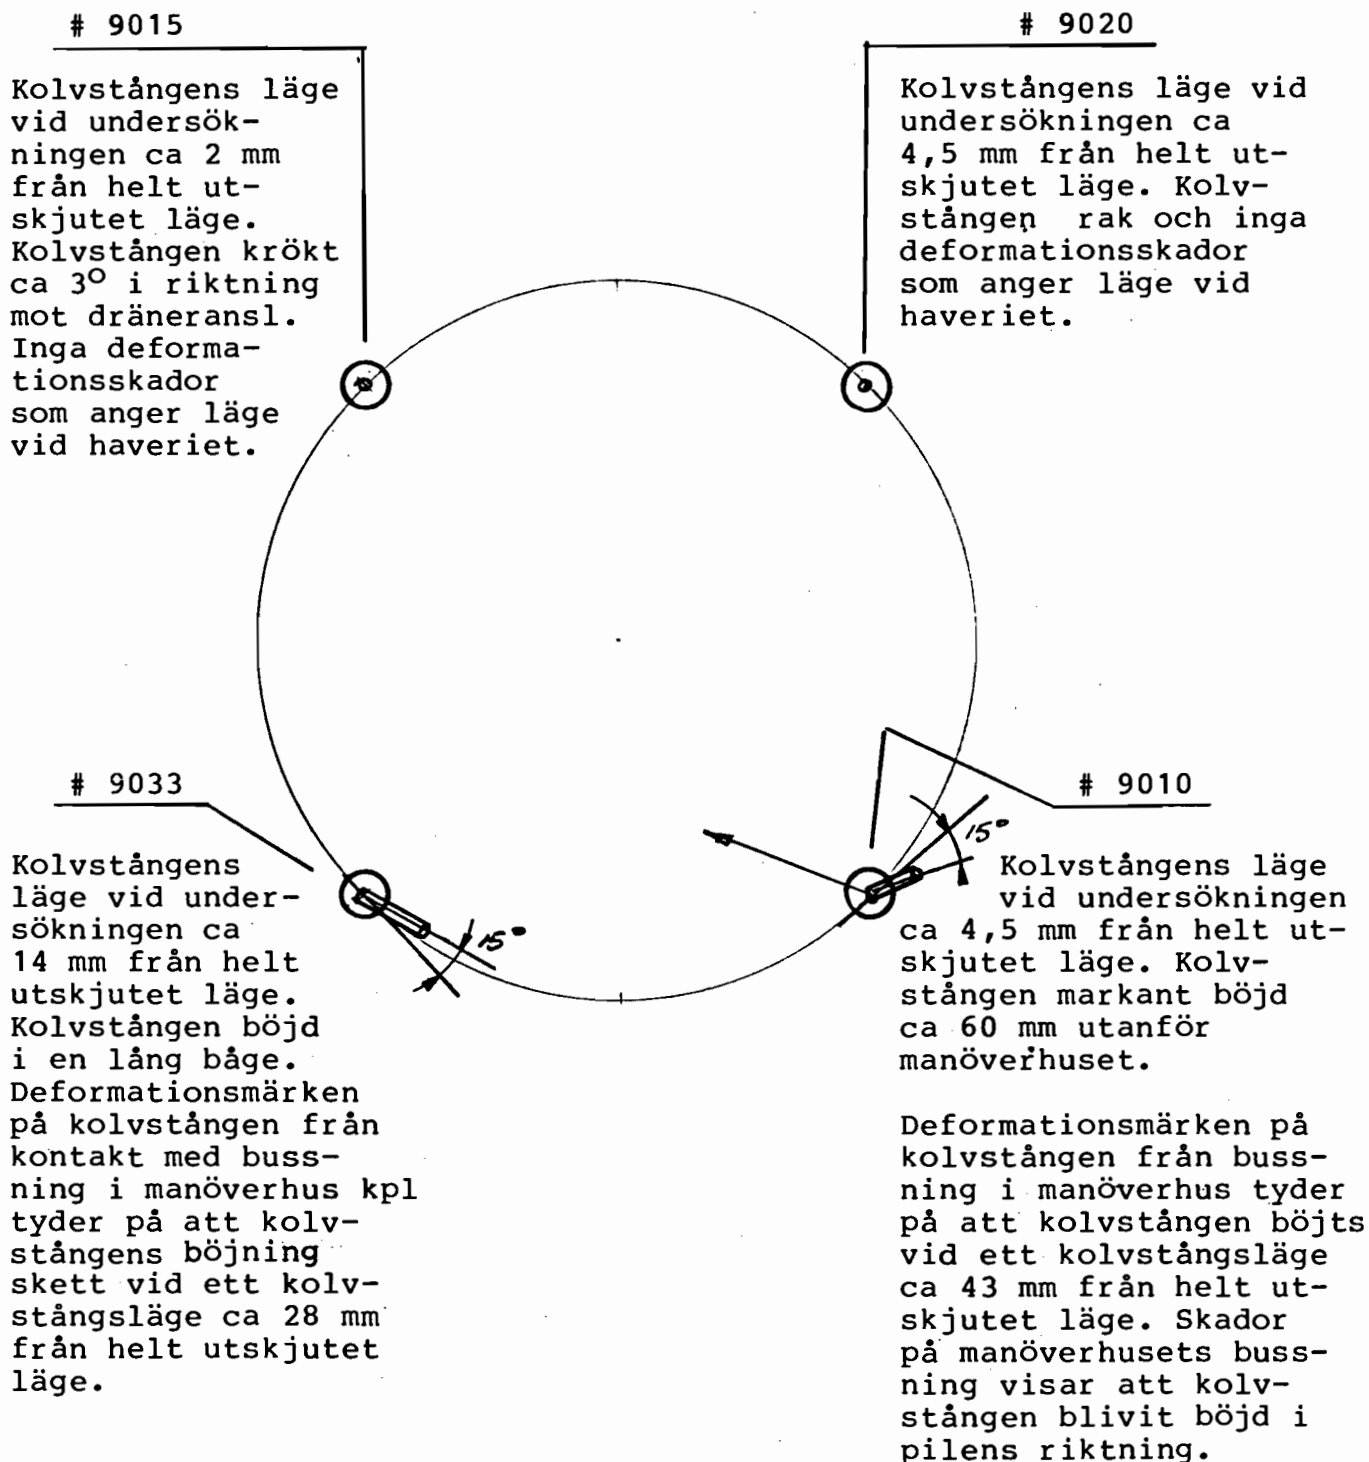
MANÖVERCYLINDRARNAS PLACERING PÅ MOTOR SAMT NOTERINGAR I SAMBAND MED UNDERSÖKNINGEN

Ytterligare skador på kolvstång och manöverhus, vid ett kolvstångsläge ca 58 mm från helt utskjutet läge, tyder på att kolvstången efter krökningen haft en inåtgående och vridande rörelse.

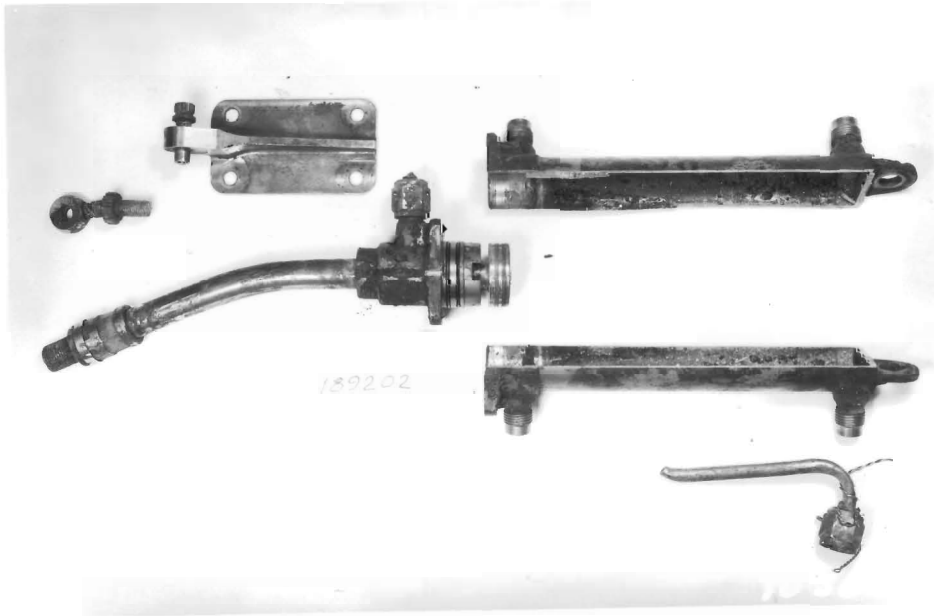
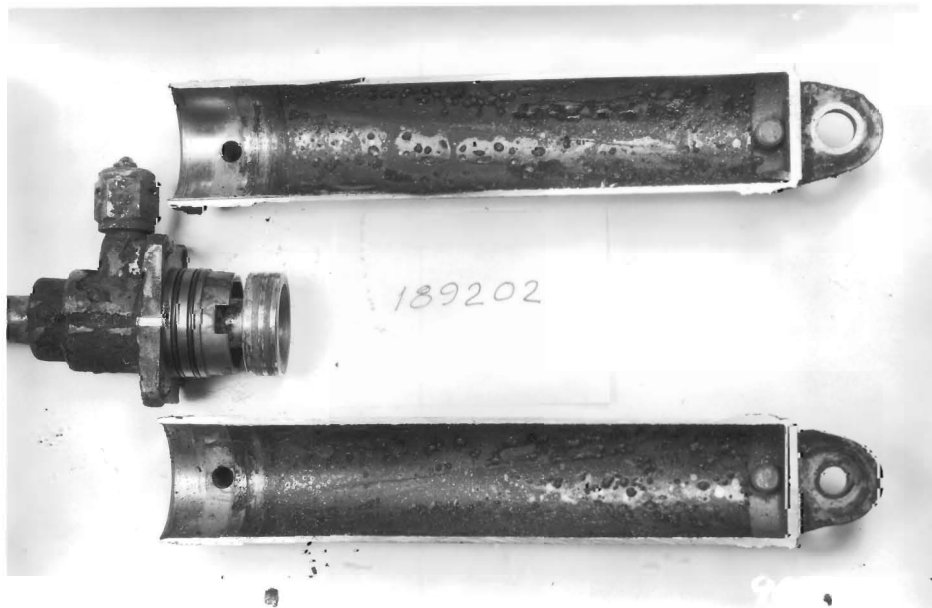
MÄNÖVERCYLINDER # 9010

Fotona visar kolvstångens läge axiellt och vridningsmässigt vid undersökningen. Kolvstångens läge är 4,5 mm från helt utskjutet läge.

Intryckningsmärken på kolvstången från manöverhusets bussning antyder att den kraftiga, markerade bockningen som uppstått då kolvstången varit ca 43 mm från helt utskjutet läge. Ytterligare skador på kolvstången och manöverhuset vid ett kolvstångsläge av ca 58 mm från helt utskjutet ändläge tyder på att kolvstången efter krökningen haft en inåtgående och vridande rörelse.

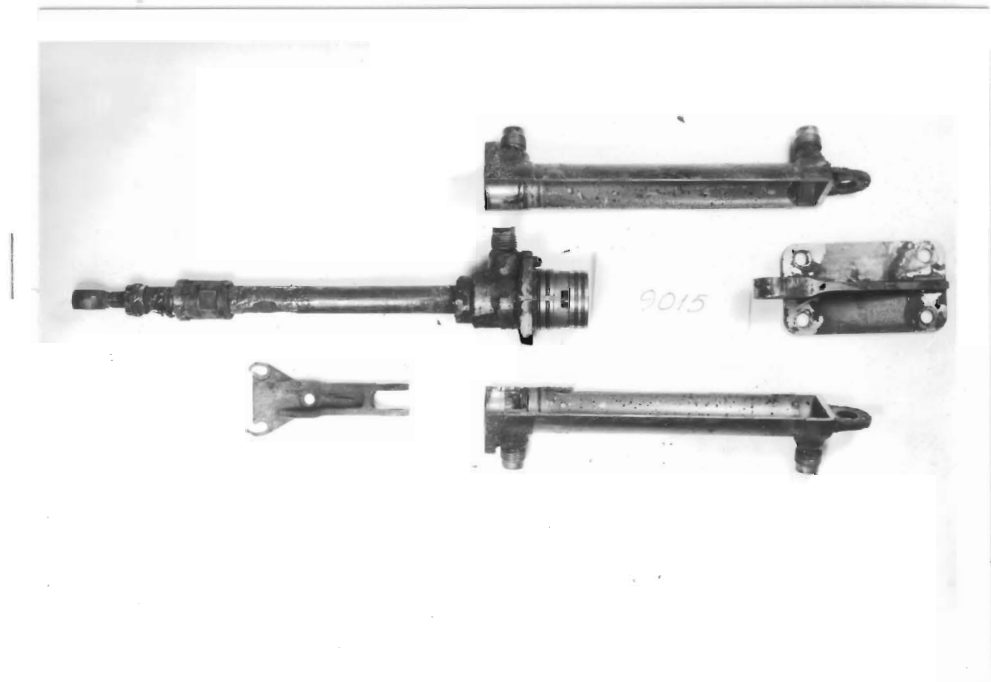
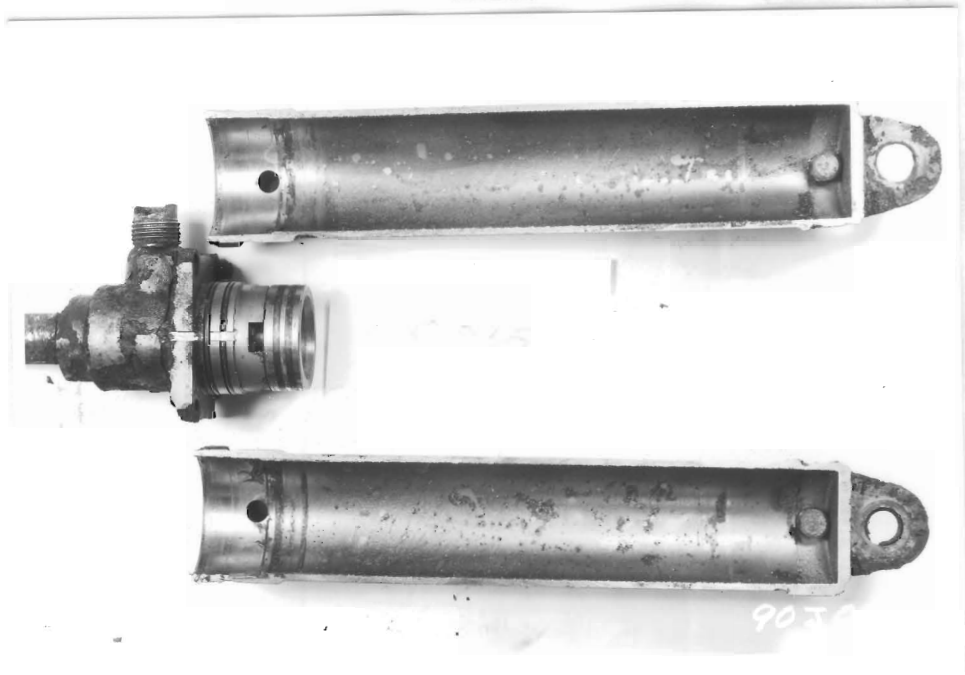
Motor RM8A # 9030 Manövercylinder # 9015

Fotona visar kolvstångens läge vid undersökningen, vilket också motsvarar det läge som den haft i vattnet. Inga deformationsskador har kunnat iakttagas som antyder läget vid nedslaget. Vid undersökningen var kolven 2 mm från utskjutet läge. Skadorna vid bulthålen på fästplattan mot ebk reglercylinder visar på krafter som dragit ut kolvstången.

Korrosionen i cylinderloppet relativt måttlig.

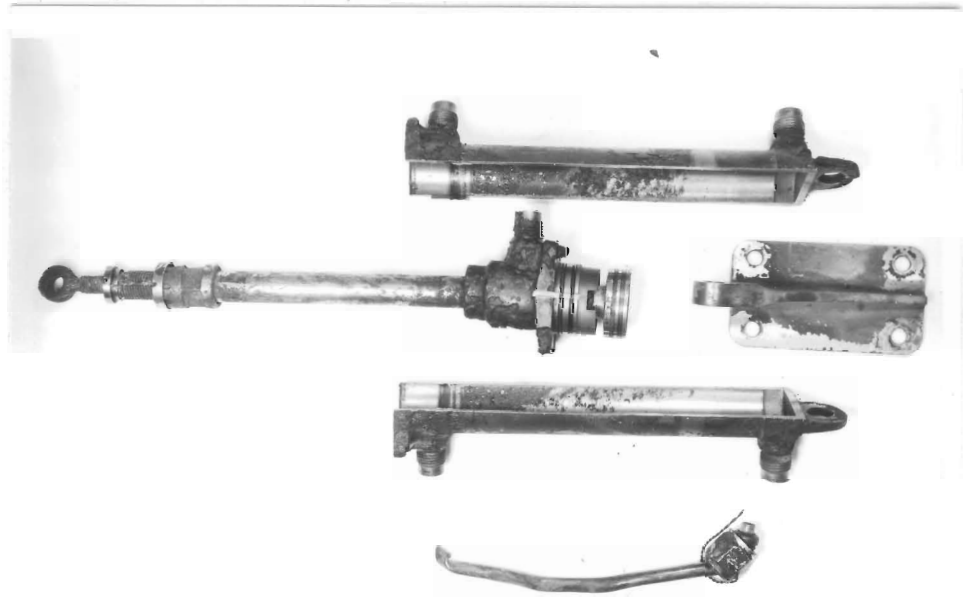
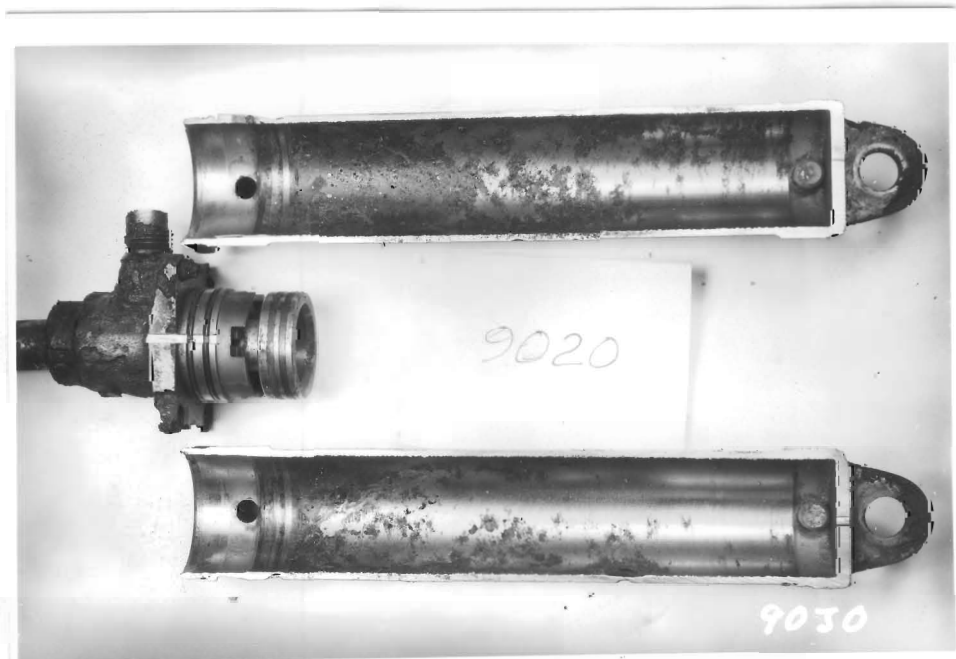
Motor RM8A # 9030 Manövercylinder # 9020

Fotona visar kolvstångens läge vid undersökningen, vilket också motsvarar det läge som den haft i vattnet. Inga deformationsskador har kunnat iakttagas som antyder kolvstångens läge vid nedslaget. Vid undersökningen var kolven ca 4.5 mm från utskjutet läge.

Relativt måttlig korrosion i cylinderloppet.

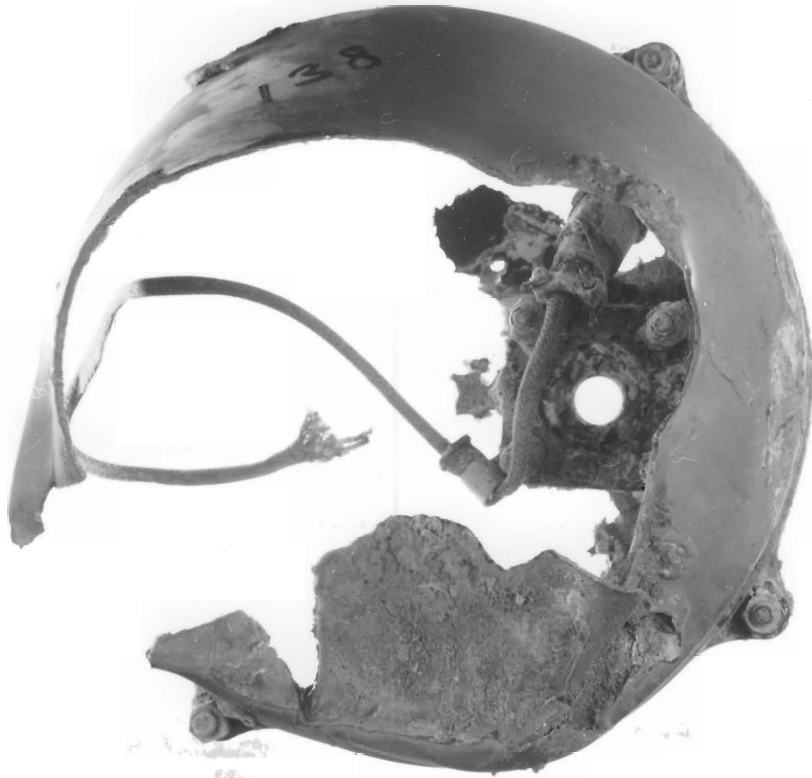
Bilaga 1 är ett utdrag ur motor RM8 reservdelskatalog där stativet visas och där den tidigare kritiska svetsen är markerad. Främre delen av stativet saknas som framgår ur figur 1, bilaga 2. Brottet ligger i höjd med inspektionshålet på stativet, och är inritat ungefärligt i bilaga 1. Brottytorna är belagda med svåravlägsnade korrosionsprodukter och hård lera. Inga tecken tyder dock på att någon form av utmattning förelegat.

Fig 1 (Neg nr 26810)
Stativet till inloppskåpan fotograferat fram-
ifrån. Som bilden visar saknas främre delen av
stativet.
