## *Slutrapport RJ 2022:01*

**Personolycka vid växling på  
Sundsvall C, Västernorrlands län,  
den 5 augusti 2020**

Diariern J-21/20

2022-02-14

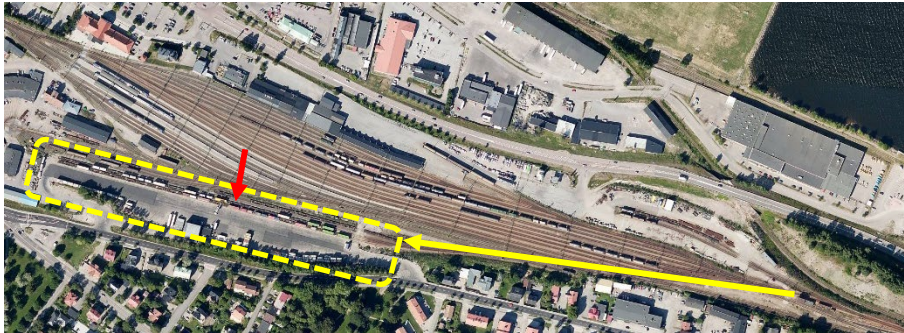
Figur 1. Satellitbild över Sundsvall central med kombiterminalen markerad med gul streckad ram i den nedre delen av spårområdet. Vagnarna backades in i den gula pilens riktning. Olyckan inträffade vid platsen markerad med en röd pil. Pilar och markeringar av SHK. Bild från Eniro, <https://kartor.eniro.se/?c=62.385404,17.317307&z=17&l=aerial&q=%22sundsvall%22:geo>, © Lantmäteriet.

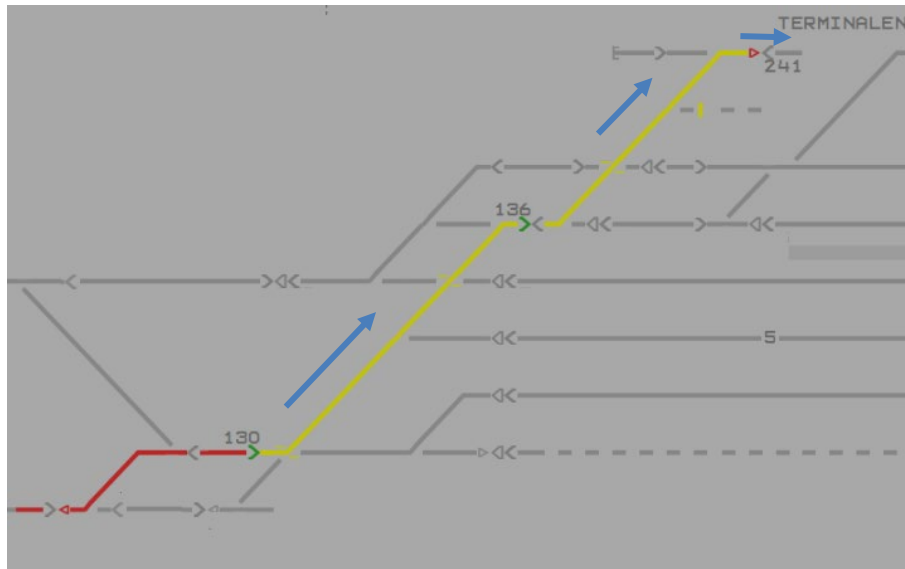
Figur 12 visar en bild ur signalställverkets logg över den lagda växlingsvägen i gult från dvärgsignal 130 till terminalen. De blå pilarna är tillförda av SHK för att visa växlingens rörelseriktning.

Klockan 05.49 lades växlingsväg från dvärgsignal 130 till kombiterminalen. Klockan 05.50.13 började växlingen att backa. Vidare passerades växlingsdvärgsignal 136 kl. 05.51.05 samt en punkt vid den motriktade växlingsdvärgsignalen 241, som reglerar växling ut från kombiterminalens område, kl. 05.51.35.

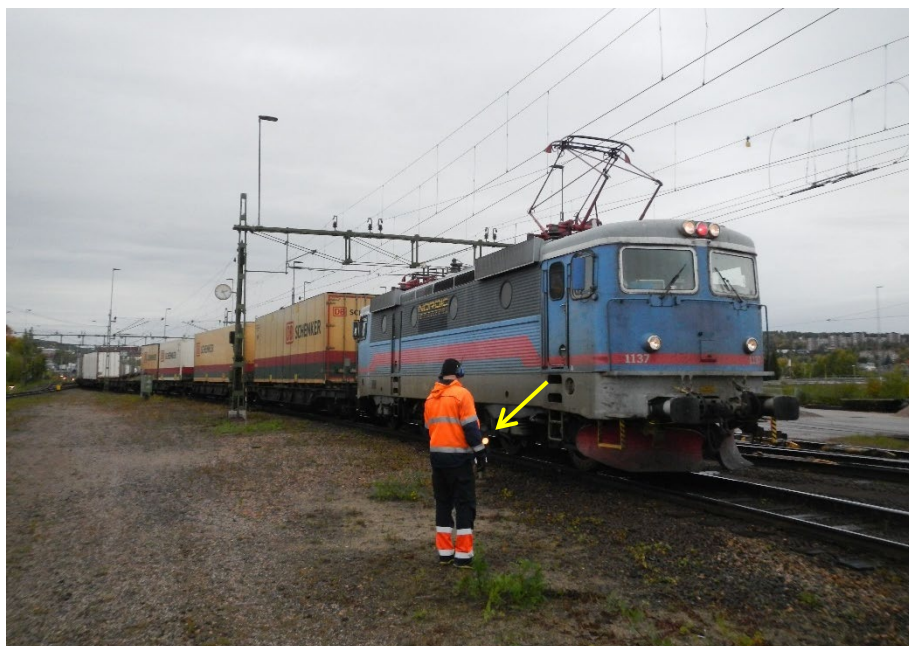
Figur 14. Rc4-loket i samband med växling in till kombiterminalen under SHK:s platsbesök den 25 september 2020. Dvärgsignal 130, delvis skydd bakom signalgivaren, är markerad med en gul pil.

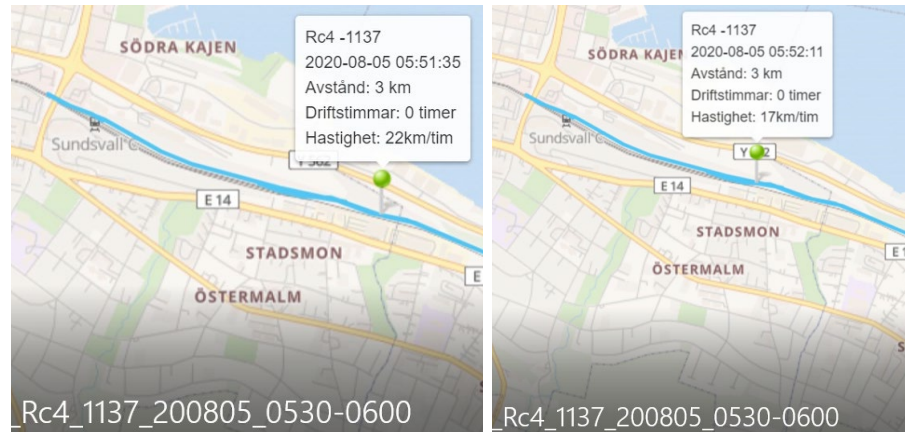
Figur 16. Två klipp ur filmen med information om tid samt lokets position och hastighet. Notera att loket skjuter vagnarna och befinner sig drygt 500 meter från första vagnens position.

Hastigheten noterades till som högst 22 km/tim och data överensstämmer i huvudsak med tågskyddssystemets registreringsutrustning. Det är ungefär 15 sekunder mellan den första och andra reduceringen av hastighet, efter kl. 05.52.01 och efter kl. 05.52.16. Vidare överensstämmer tiderna med manöverloggen för signalställverket avseende när växlingsrörelsen startade från växlingsdvärgsignal 130.

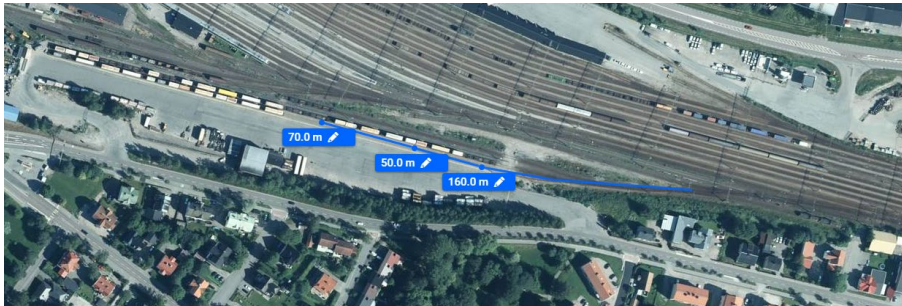
Logguppgifterna är inte tillräckligt detaljerade för att beräkna den avslutande förflyttningen. Den sista inbromsningen från 10–12 km/tim har sannolikt påbörjats mindre än 70 meter från den plats där första vagnen stannade, se figur 17.

Figur 17 visar ett utdrag från kartor på Eniro med en blå linje från den motriktade dvärgsignalen 241 till höger, en markering vid 160 m, en efter ytterligare 50 meter samt en med 70 meter fram till platsen där första vagnen stannade. Bild från Eniro.se, <https://kartor.eniro.se/?c=62.385404,17.317307&z=17&l=aerial&q=%22sundsvall%22;geo>, © Lantmäteriet Dnr R61749 190001. Markeringarna är tillförda av SHK.

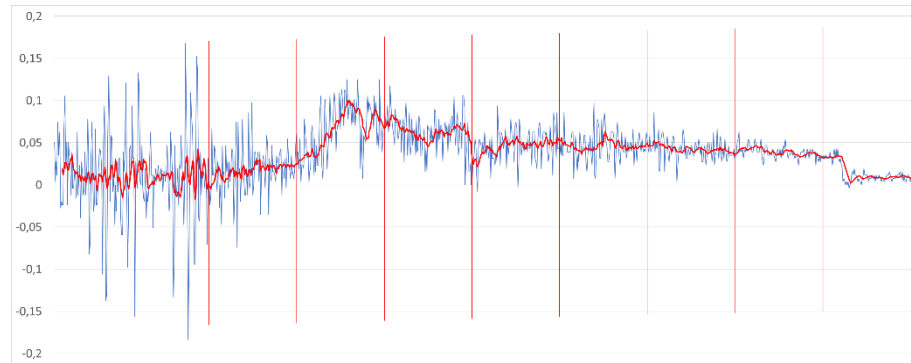
Figur 18 visar grafiskt en inbromsning under 7 sekunder vid växling av vagnarna till kombiterminalen den 25 september 2020.

I båda mätningarna steg retardationen under cirka en sekund för att sedan minska och ligga på en lägre och något varierad nivå under resterande del av inbromsningen.

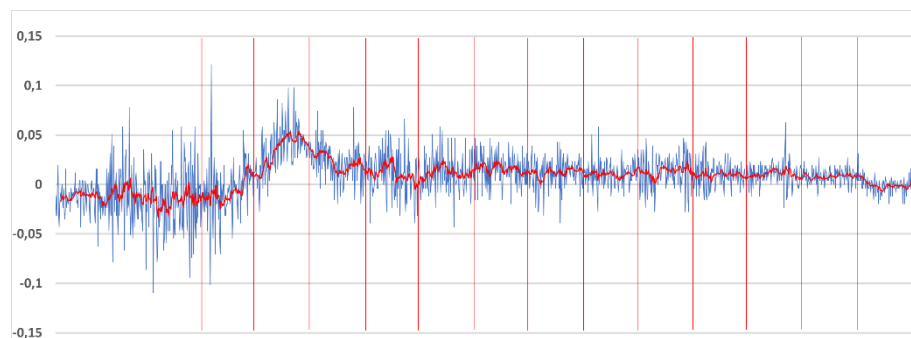
Figur 19 visar grafiskt en inbromsning under 11–12 sekunder vid växling av vagnarna till kombiterminalen den 26 september 2020.

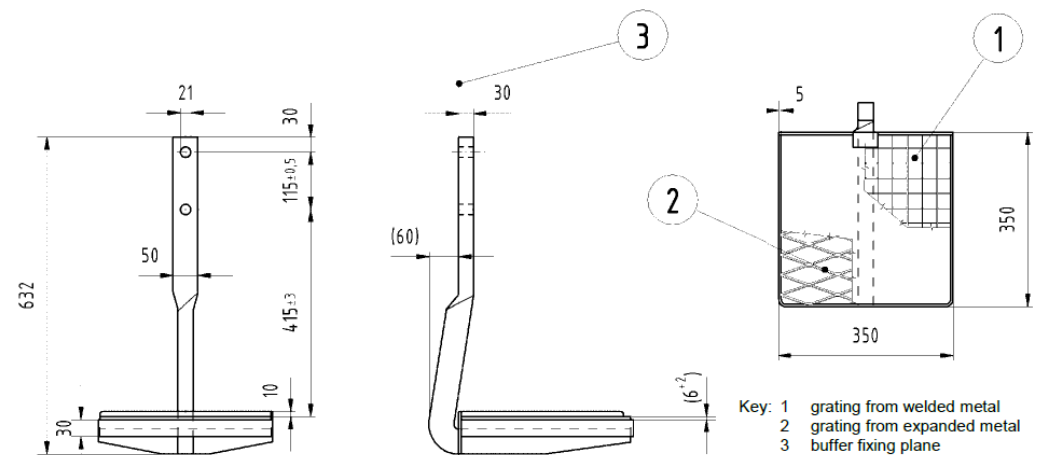
Fotsteg för medåkning vid växling beskrivs i ERA/TD/2012-04/INT, punkt 4.3. Där framgår att ett fotsteg för medåkning ska vara 350 x 350 mm, se figur 24 och 25. I samma avsnitt anges dock att vagnen inte behöver ha särskilda fotsteg för medåkning om vagnen i stället förses med plattform<sup>24</sup>.

Fotsteget för medåkning i B-änden är mindre än 350 x 350 mm.

Figur 24 Ritning från ERA/TD/2012-04/INT, figure 4 över hur fotsteg för medåkning ska utformas.

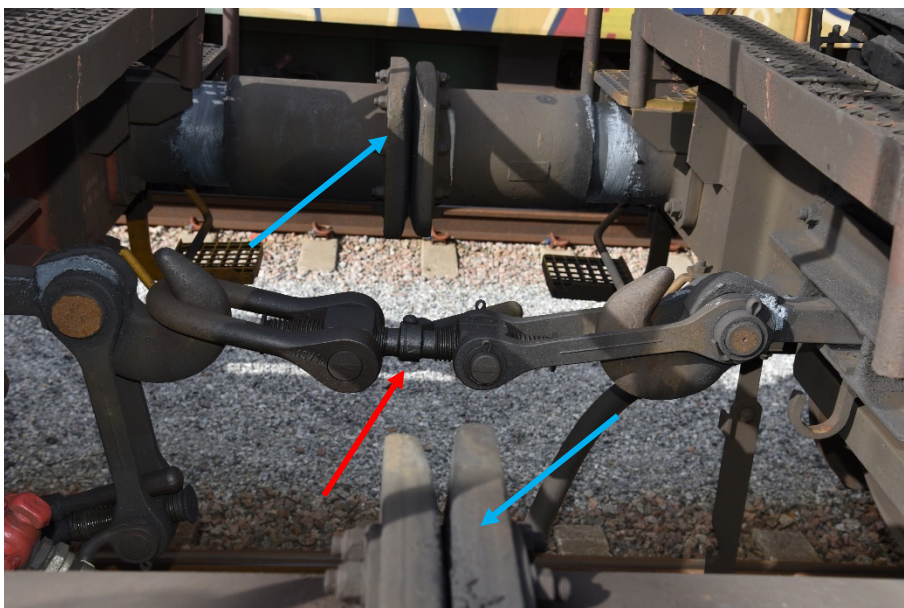
Figur 30. Bild på skruvkoppel (röd pil) och buffertar (blå pilar) mellan två fordon av typen Sdgms<sup>832</sup>. Foto taget vid SHK:s platsbesök i Rosersberg den 28 augusti 2020.

Konstruktionen medger en fjädrad rörelse i fordonens längdriktning genom koppelkrokarnas infästning och buffertarnas dämpning. Vid acceleration eller inbromsning kan det uppstå ryck i vagnarna längre ifrån loket när skruvkoppels fjädring sträcks ut eller buffertar trycks ihop.
