Statusrapport SRL 2022:01

Olycka på Örebro flygplats den 8 juli 2021 med flygplanet SE-KKD av modellen DHC-2 Mk III, i samband med fallskärms-hoppningsverksamhet opererat av en privatperson.

Diariernr L-47/21

2022-01-27

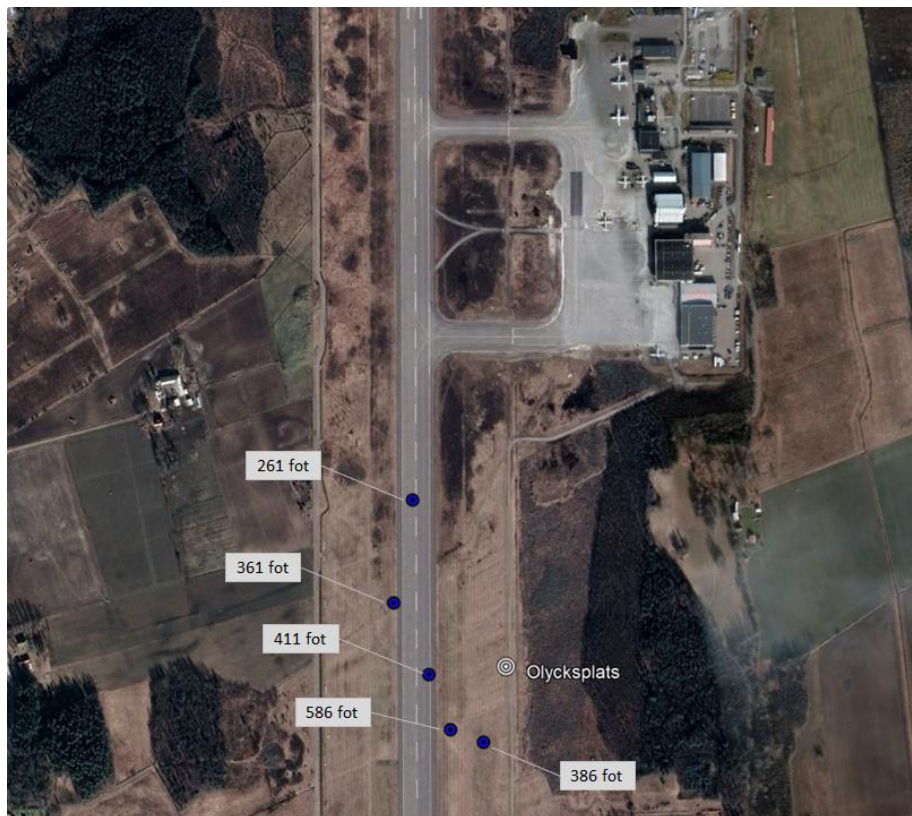
Figur 6. Flygplanets positionsregistreringar från Askersunds radar. Angivna höjder är justerade för det atmosfäriska trycket reducerat till havets medelnivå (QNH). Bild: Google Earth med markeringar infogade av haverikommissionen.

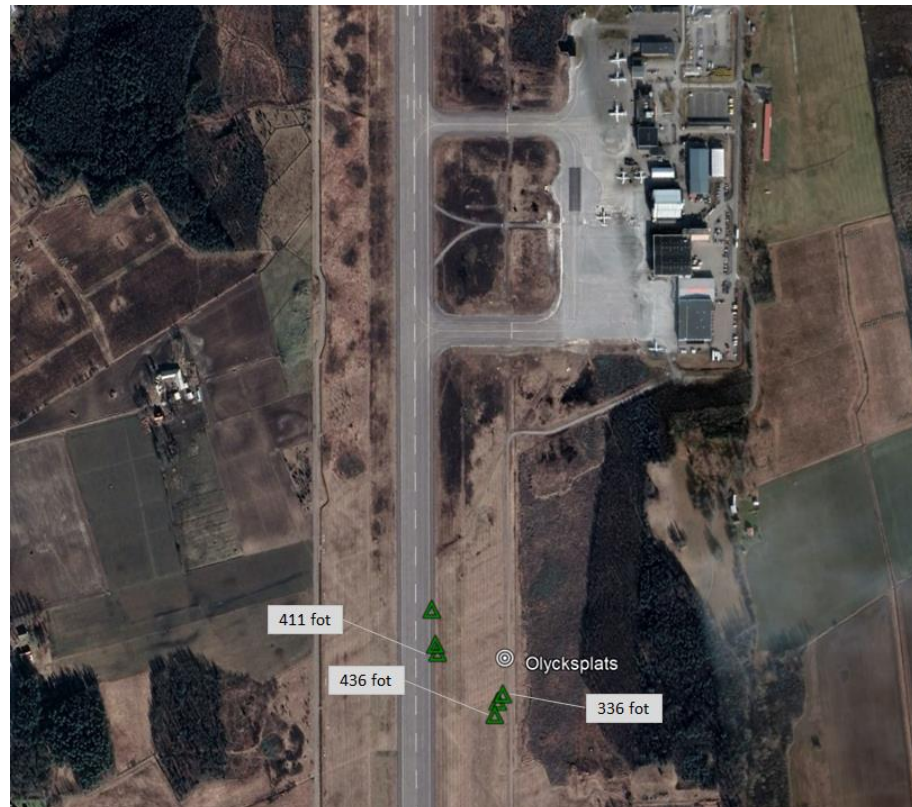
Figur 7. Flygplanets positionsregistreringar från ADS-B. Angivna höjder är justerade för det atmosfäriska trycket reducerat till havets medelnivå (QNH). Bild: Google Earth med markeringar infogade av haverikommissionen.

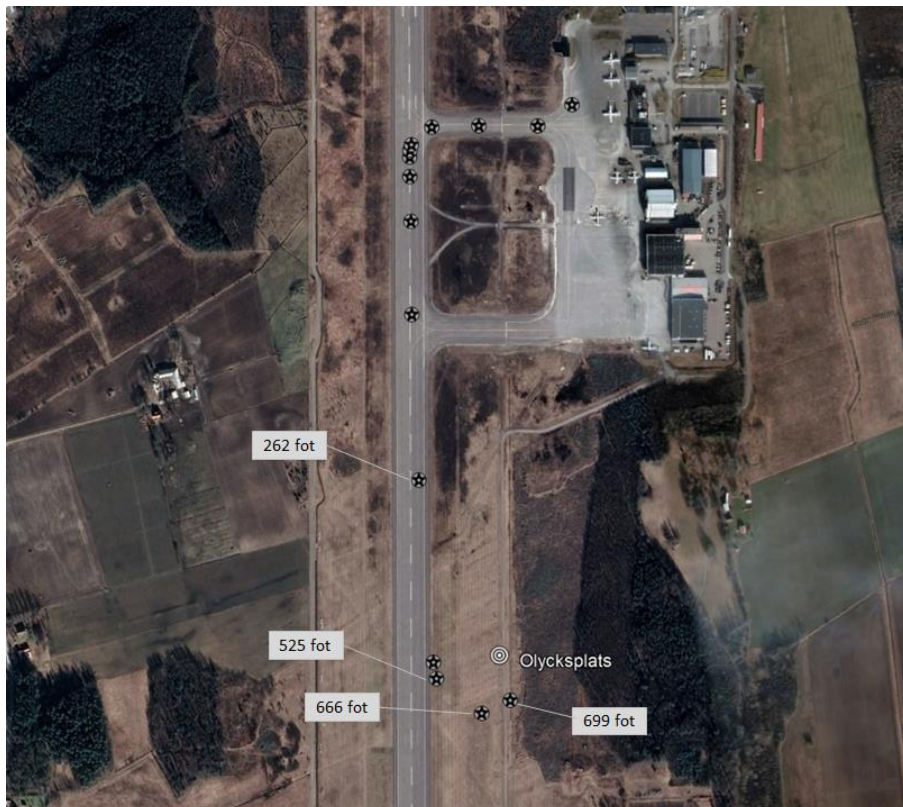
Figur 9. Flygplanets positions- och höjdregreringar från GPS. Bild: Google Earth med markeringar infogade av haverikommissionen.

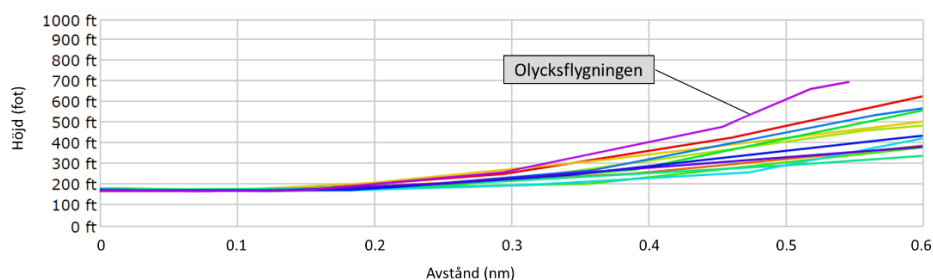
I figur 10 presenteras vertikal stigprofil för samtliga flygningar under den 8 juli. Stigprofilen i lila illustrerar olycksflygningen.

Figur 10. Vertikal stigprofil från samtliga flygningar (en nautisk mil är 1 852 km).

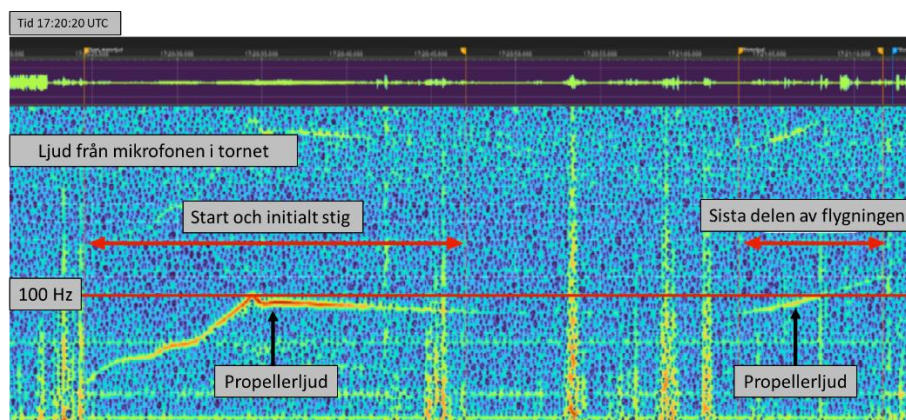
Ljudregistreringarna har analyserats av Magnic AB. I figur 12 presenteras ett spektrogram där propellerljudets frekvens går att utläsa. Med hjälp av frekvensen kan propellervarvtalet beräknas.

Figur 12. Spektrogram från mikrofonen i tornet. Bild: Magnic AB med markeringar infogade av SHK.

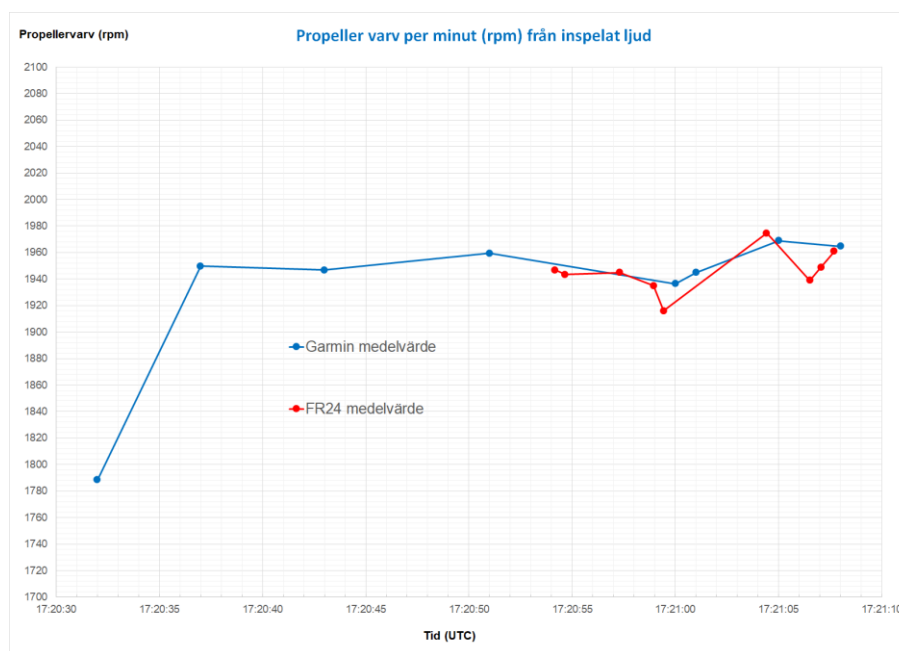
En preliminär analys av ljudregistreringarna visas i figur 13. Propellervarvtalet är medelvärden korrigerat för dopplereffekten¹⁰ utifrån positionsangivelserna från Flightradar24 (avsnitt 1.11.2) och Garmin GPS (avsnitt 1.11.3).

Figur 13. Medelvärde av propellervarvtal korrigerat för dopplereffekten. Bild: Magnic AB.

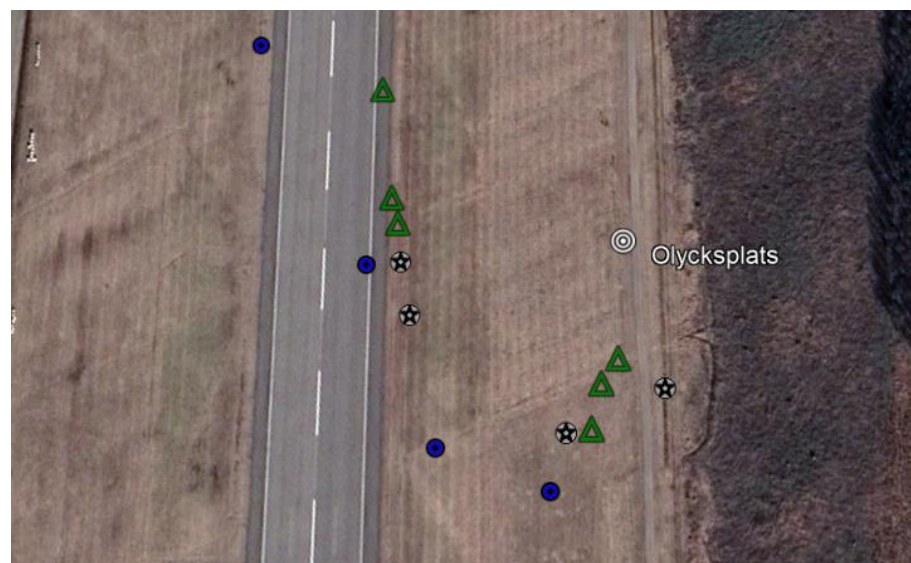
Figur 14. Blå markeringar visar radardata, grön markering visar ADS-B data och grå markering med stjärna visar GPS-data. Bild: Google Earth med markeringar infogade av haverikommissionen.
