Slutrapport SHK 2023:12

**Sjöflygolycka på Siljan, Dalarnas län, den
18 juli 2022 med flygplanet N747HJ av
modellen UC-1 Twin Bee**

Diarienum L-70/22

2023-10-23

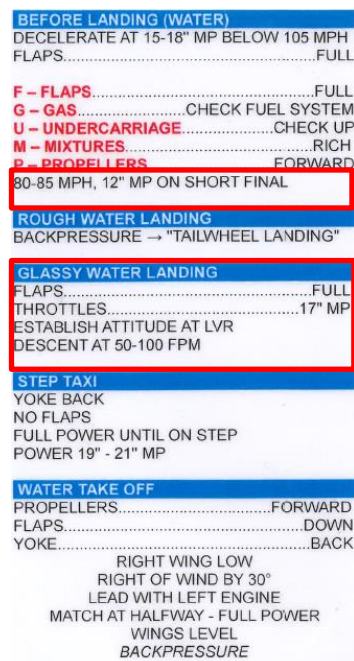
Flygplanets checklista innehöll en specifik del för vattenoperationer, se figur 5. För normal vattenlandning anges farten 80–85 mph för kort final och ingastrycket 12 tum. För landning vid bleke anges ingastrycket 17 tum, men någon specifik fart för blekeinflygning beskrivs inte på checklistan.

Figur 5. Flygplanets checklista som användes för vattenoperationer. Fart vid normal landning (kort final) och blekelandning markerad med röda ramar.

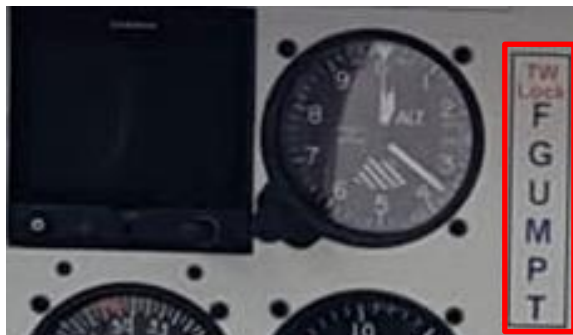
Den röda texten på checklistan "FGUMP(T)¹¹" fanns även på flygplanets instrumentpanel och användes i stället för checklistan vid landning, se figur 6.

Figur 6. FGUMP(T) på instrumentpanelen markerad av SHK med röd ram. Foto: Privat.

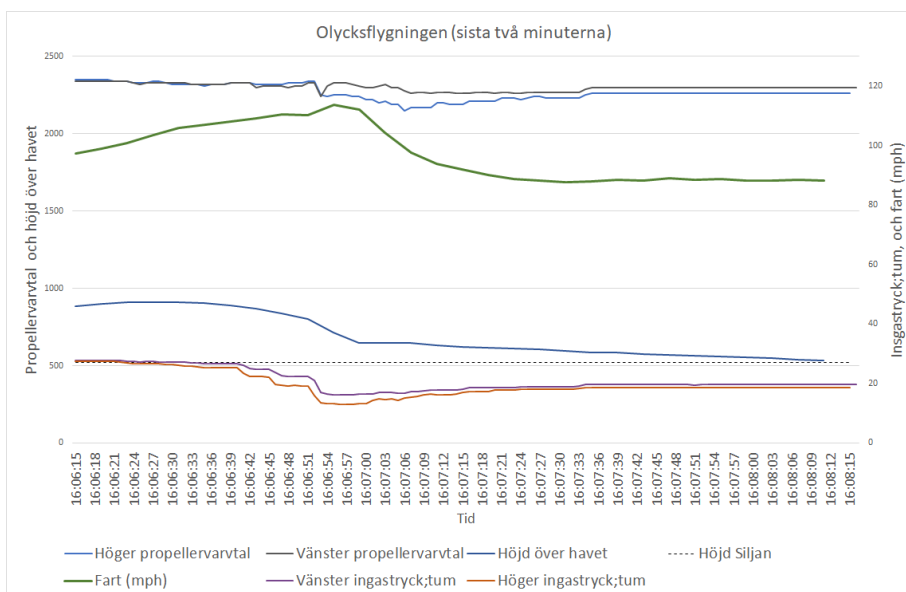
I figur 14 finns en sammanställning av registreringarna från FLARM och motordata under de två sista minuterna av olycksflygningen. Av sammanställningen framgår att inflygningen var stabil i flygningens slutfas när det gäller fart och sjunkhastighet. Motordata visade inte på några större motoreffektsförändringar. Ingastrycket för höger och vänster motor låg relativt konstant på 19 och 20 tum under slutet av flygningen (40 sekunder).

Figur 14. Registreringar från FLARM och motordata.

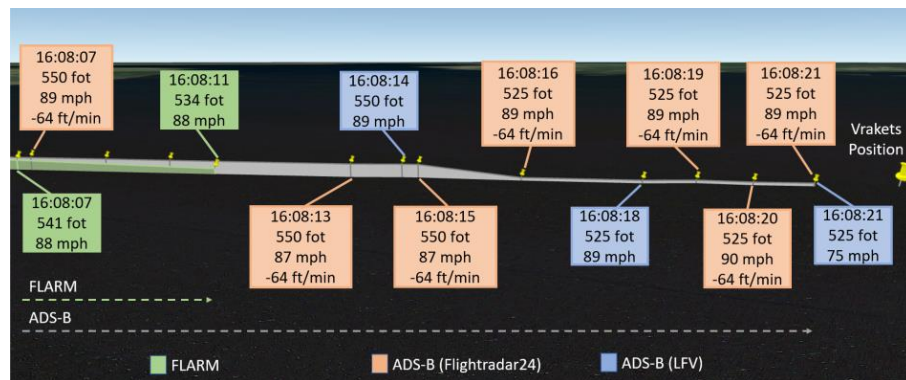
I figur 16 visas en sammanställning av data från FLARM (tid, höjd och fart) och ADS-B (tid, höjd, fart och vertikal sjunkhastighet) under flygningens sista sekunder. Av ADS-B data och FLARM-data går det att utläsa att det inte varit några större höjdförändringar och att farten och den vertikala sjunkhastigheten har varit konstant fram till sista registreringen.

Figur 16. Registreringar från FLARM och ADS-B från olycksflygningens sista sekunder. Angivna höjder är justerade för det atmosfäriska trycket reducerat till havets medelnivå (QNH). Bild: Google Earth med spår inlagt av SHK.

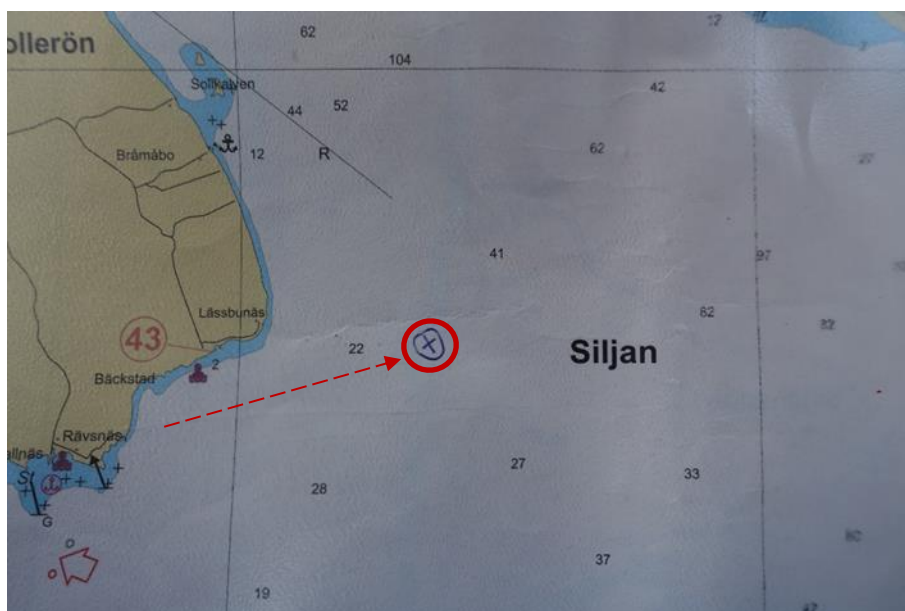
Flygplanet lokaliserades av polisen på 23 meters djup. Positionen var i flygplanets färdriktning öster om Sollerön, 60 meter efter den sista sensorregistreringen, se figur 17.

Figur 17. Flygplanets slutliga position. Kartbild: © Sjöfartsverket tillstånd nr 23-00227.

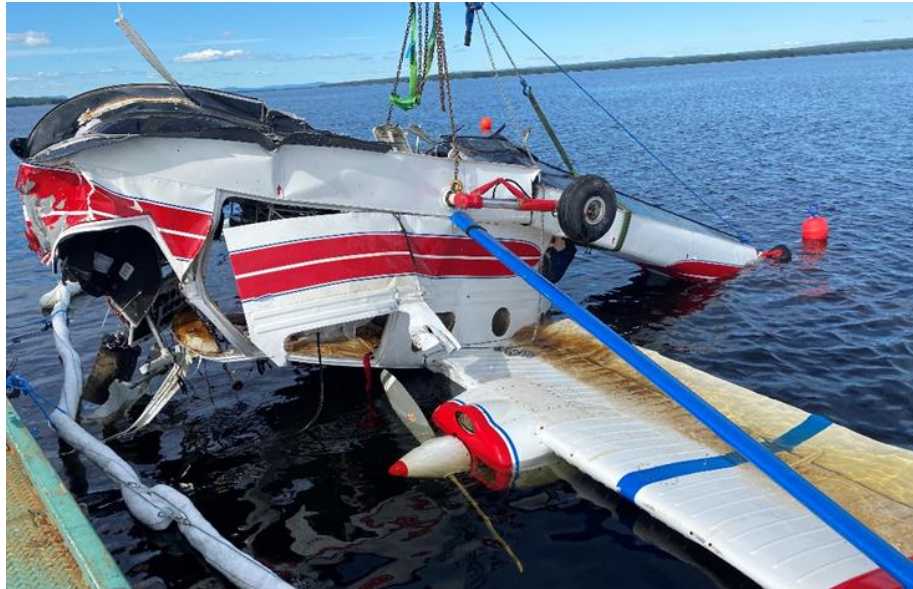
Figur 22. Flygplanet vid bärgningen på Siljan.

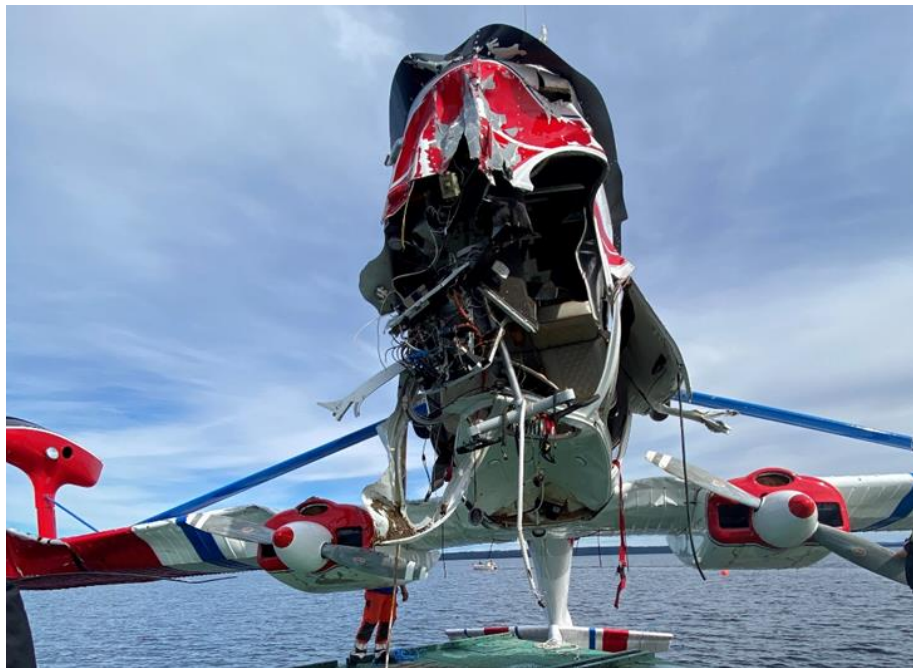
Figur 23. Flygplanet vid bärgningen på Siljan.

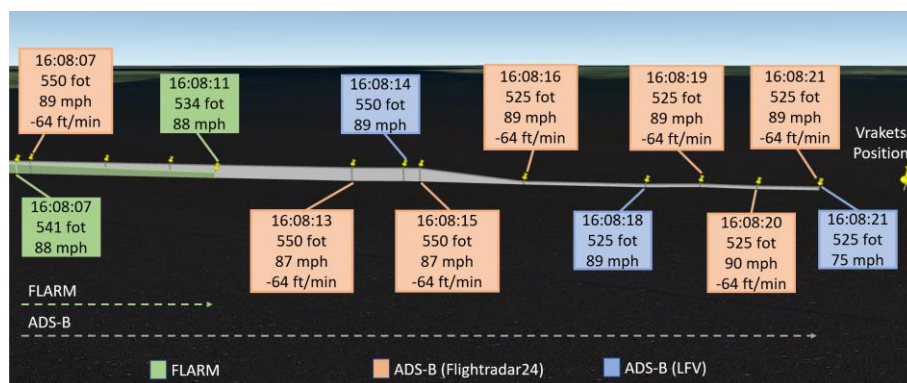
För att närmare kunna fastställa tidpunkten för olyckan har en närmare analys av ADS-B data gjorts, se figur 31. Vid de sista registreringarna (16.08.21) är avståndet mellan positionerna en meter och hastighetsminskningen är 14 mph. Den snabba hastighetsminskningen mellan dessa positioner tyder på att det är då som olycksförloppet inleds.

Figur 31. Information från FLARM slutar 16.08.11 och därefter presenteras ADS-B information till sista registrering 16.08.21.
