Slutrapport SHK 2023:10

**Oväntad gir – Olycka utanför Härnösand,
Västernorrlands län den 26 juni 2022 med
helikoptern SE-JER av modellen Bell
206B**

Diariernr L-58/22

2023-08-25

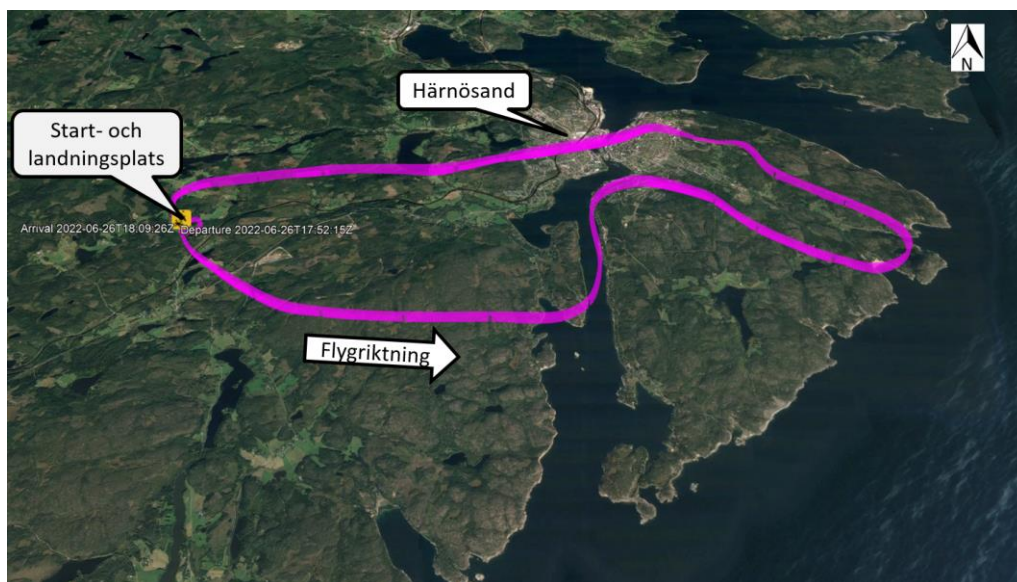
Flygningen gjordes lokalt bland annat över Härnösand (se figur 1). Efter drygt 15 minuters flygning gjordes en inflygning mot start- och landningsplatsen från norr.

Figur 1. Bild med flygdata som visar hela flygningen. Markeringar infogade av SHK. Kartbild: Google Earth. © Lantmäteriet Dnr R61749_190001.

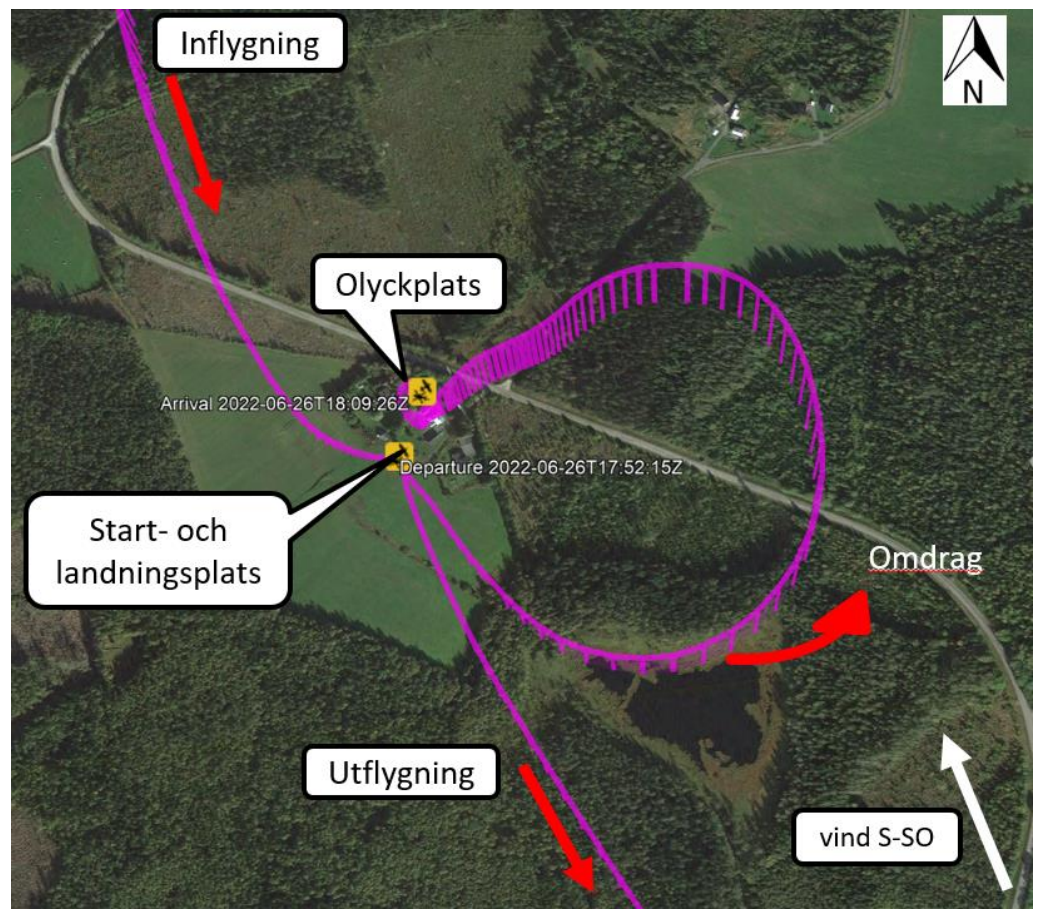
Piloten gjorde ett landningsförsök i ostnordostlig riktning på det odlade fältet. På grund av en hög indikering av motorns vridmoment (Torque) kunde piloten inte manövrera helikoptern i girled till önskad kurs. Piloten gjorde därför ett omdrag i vänstervarv för att landa i en annan riktning på en närliggande hustomt. Detta var en plats som piloten hade använt tidigare. Platsen var trång och därför hade ett mindre träd tagits bort för att öka hinderfriheten.

Figur 2 visar utflygningsriktningen vid starten, inflygningsriktningen, start- och landningsplatsen på det odlade fältet, omdraget med ett vänstervarv och olycksplatsen.

Figur 2. Bild med flygdata som bland annat visar området för start- och landningsplatsen, omdraget och finalen mot olycksplatsen. Markeringar infogade av SHK. Kartbild: Google Earth. © Lantmäteriet Dnr R6174919_0001.

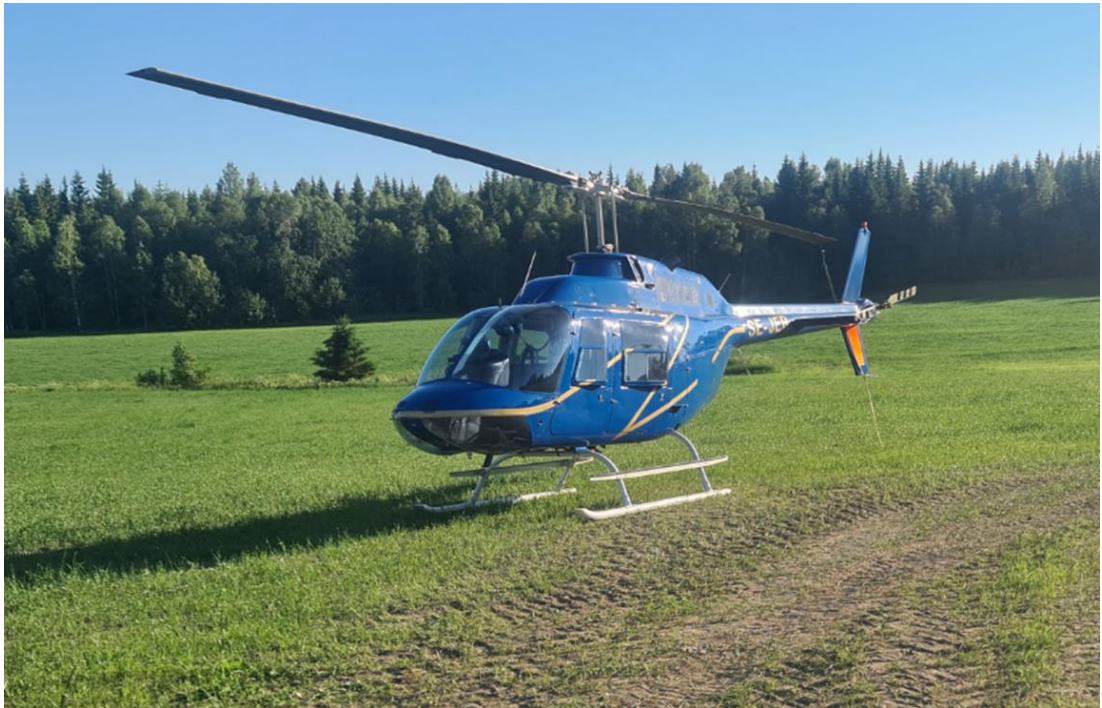
Figur 6. Helikoptern SE-JER tidigare samma dag. Foto: Privat

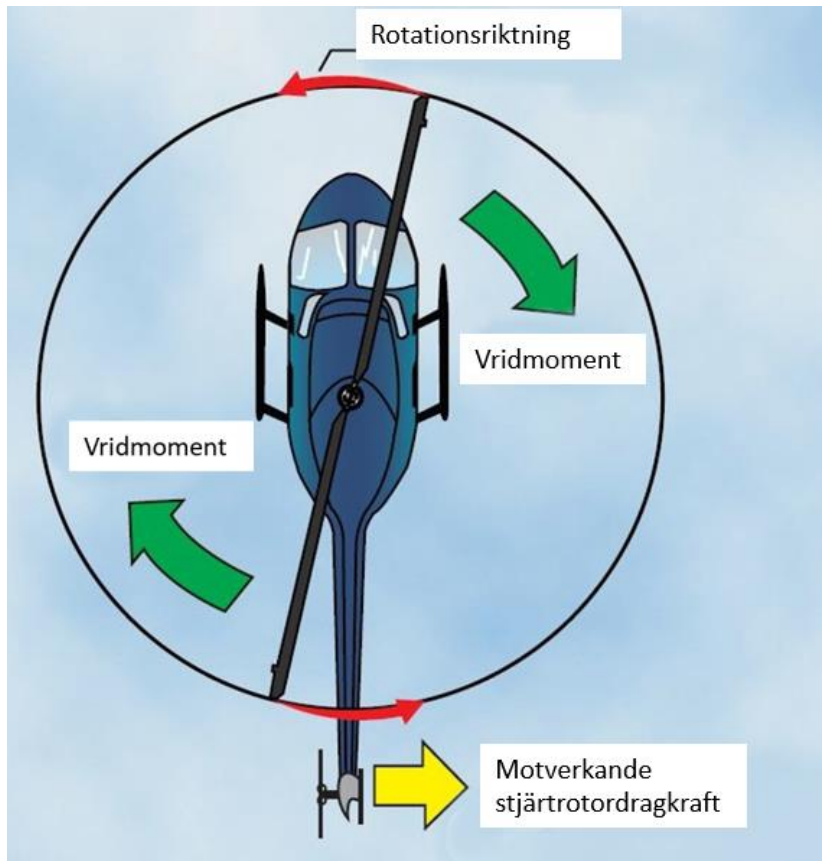
Huvudrotorn på denna typ av helikopter roterar moturs uppifrån sett. Det ger helikoptern ett vridande moment i motsatt riktning till rotationsriktningen, vilket i detta fall är åt höger. Vridmomentet är mest markant vid höga effektuttag i kombination med låg flygfart.

Stjärtrotorn ger en motverkade dragkraft som kompenserar för det vridande momentet som huvudrotorn ger upphov till (se figur 7). Dragkraften hos stjärtrotorn kontrolleras genom pedalutslag som ändrar rotorbladens vinklar. Stjärtrotorn har ett utväxlingsförhållande av 6,472:1 mot huvudrotorns varvtal. Stjärtrotorns varvtal är 2 556 varv per minut vid indikeringen 100 %.

Figur 7. Schematisk bild som visar huvudrotorbladens rotationsriktning och det vridmoment som uppstår samt stjärtrotorns motverkande dragkraft. Markeringar infogade av SHK. Källa: FAA⁵.
