Slutrapport SHK 2023:03

**Olycka på Örebro flygplats den 8 juli 2021
med flygplanet SE-KKD av modellen
DHC-2 Mk III, i samband med fall-
skärmshopparverksamhet**

Diariernr L-47/21

2023-01-30

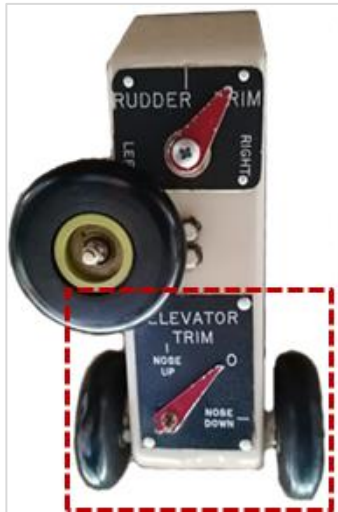
Figur 7. Trimpanelen i taket mellan pilotstolarna. Höjdrodertrimmen markerad med en streckad röd ruta. Visaren indikerar "0".

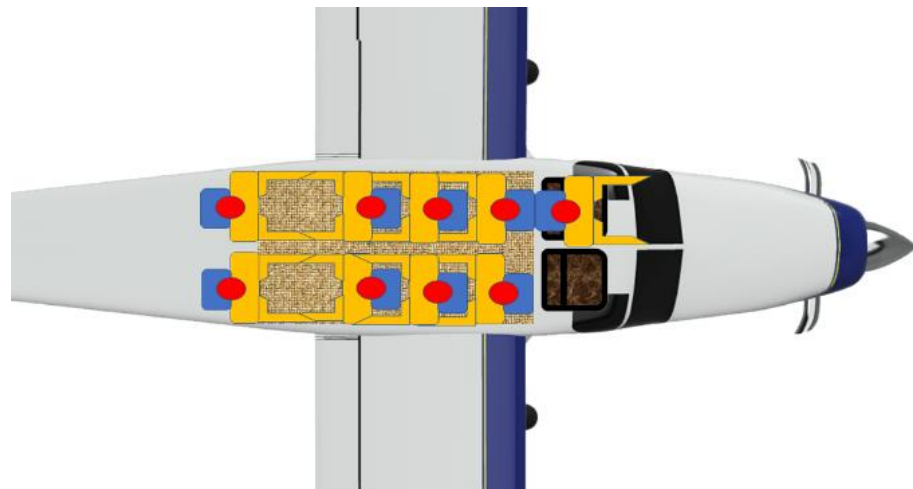
På grund av Covid-19 pandemin var höger pilotstol installerad vid olyckan. Piloten avsåg på detta sätt att hålla avstånd från fallskärmshopparna. Detta medförde att de fallskärmshoppare som skulle ha varit placerade på den främre bänken, placerades på golvet längre bak i kabinen (se figur 13). Någon riskanalys med anledning av den förändrade lastningen har inte kunnat presenteras.

Figur 13. Flygplanet lastat med åtta fallskärmshoppare med höger pilotstol installerad.

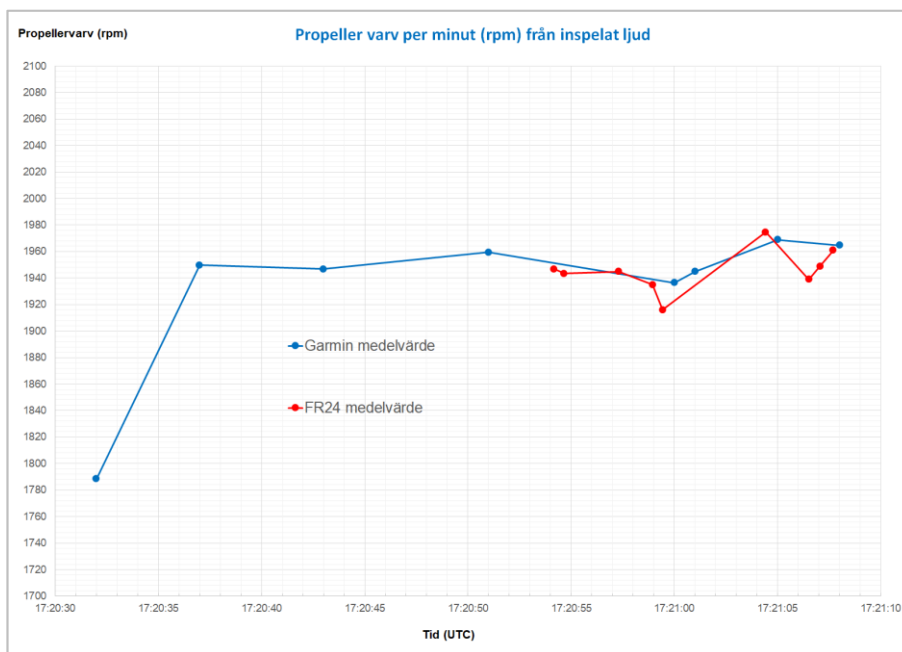
Flygplanet var försett med en konstant varvtalspropeller. Detta innebär att propellervarvtalet hålls relativt konstant även vid ändringar av dragkraften. Dock uppstår det kortvariga förändringar av varvtalet (transienter) vid snabba ändringar av dragkraften, vilket förekommit i slutet av pådraget under starten. Detta förklarar den kortvariga ökningen av frekvensen som framgår i figur 19, strax före pilen ”Propellerljud”. Den ökande frekvensen i sista delen av flygningen när flygplanet svänger mot tornet beror på dopplereffekten. När frekvensen korrigeras för dopplereffekten och vägs samman med den frekvens som uppmättes från filmen söder om flygplatsen, finns inga tecken på några stora varvtalsförändringar, plötsliga ändringar av motorpådrag eller andra onormala ljud.

Figur 20. Medelvärde av propellervarvtal korrigerat för dopplereffekten.

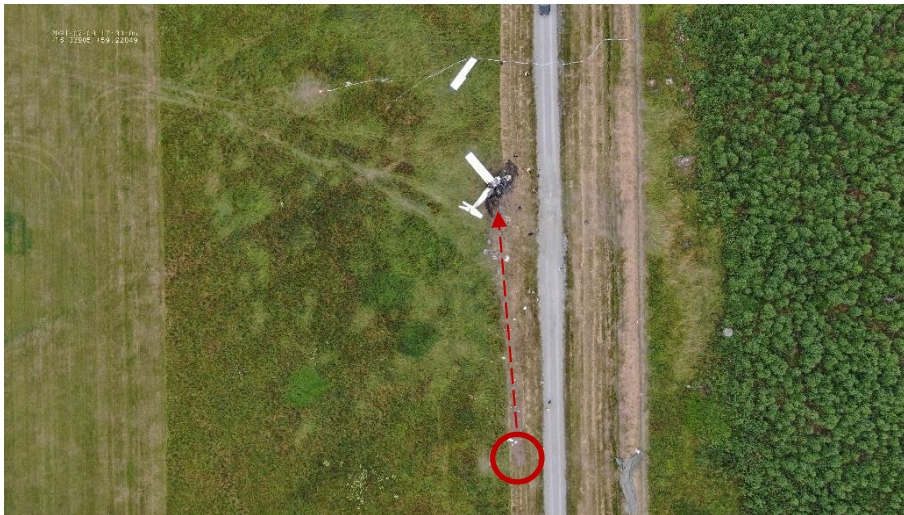
Flygplanets slutliga position var bredvid en väg inom det inhägnade området öster om banan, 142 meter från banans centrumlinje och 1 540 meter från slutet av bana 19.

Figur 23. Nedslagsplatsen markerad med röd ring och flygplanets slutliga position.

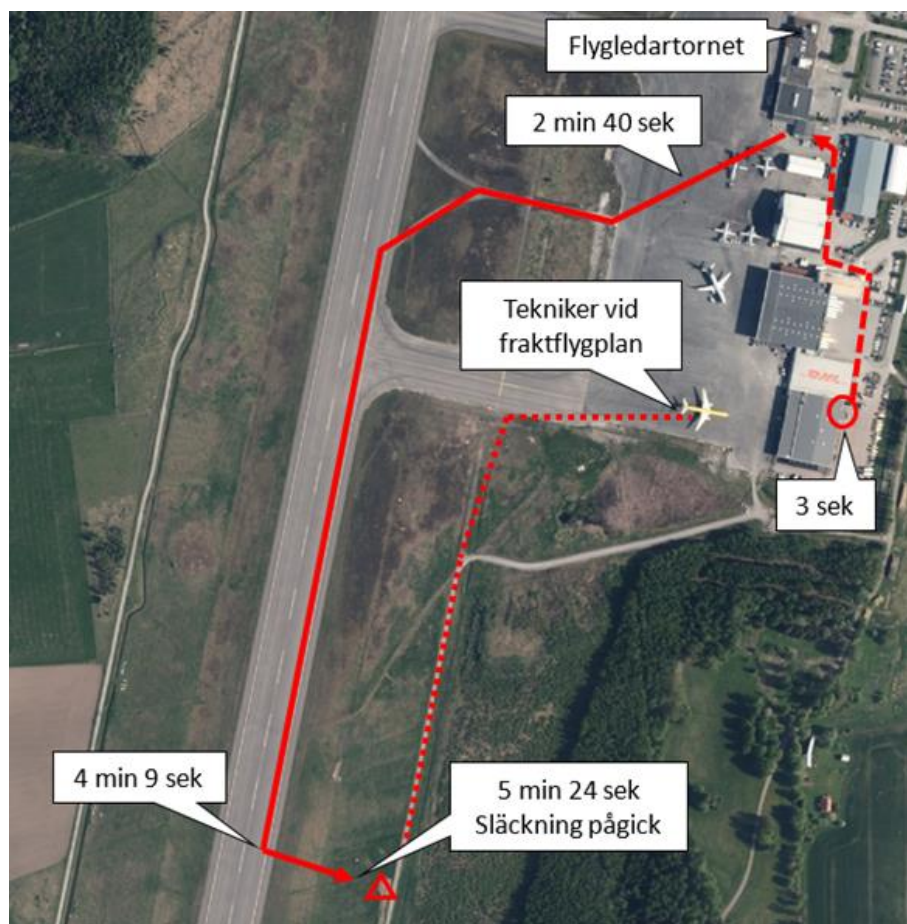
I figur 27 är olycksplatsen markerad med en röd triangel. En röd cirkel visar var räddningsstyrkan befann sig vid larmningen. Räddningsstyrkans färd med bil från uppehållsrummet till brandstationen visas med en streckad linje. Färdvägen från brandstationen till olycksplatsen visas med en heldragen linje. Den prickade linjen visar den väg som teknikern sprang till olycksplatsen. De angivna tiderna har kunnat verifieras.

Figur 27. Satellitbild över Örebro flygplats. Angivna tider är de tider som kunnat verifieras från det att flygplatsens räddningsstyrka fick larmet. Markeringarna och textrutorna är inlagda av haverikommissionen. Bild: © Lantmäteriet.

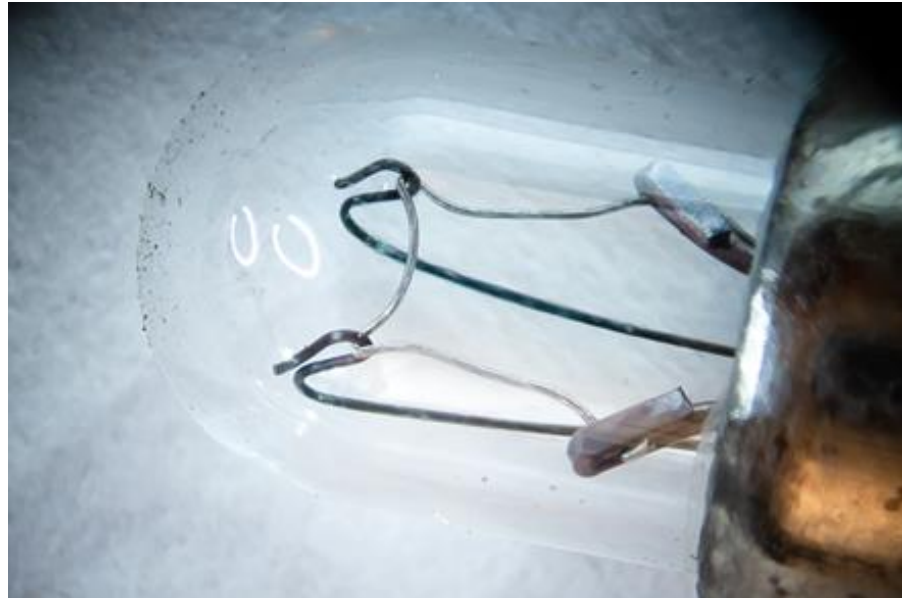
Som referens visas i figur 43 en lampa med intakt glödtråd utan deformation. Den intakta glödtråden tyder på att lampan varit släckt vid nedslaget.

Figur 43. Intakt glödtråd utan deformation.

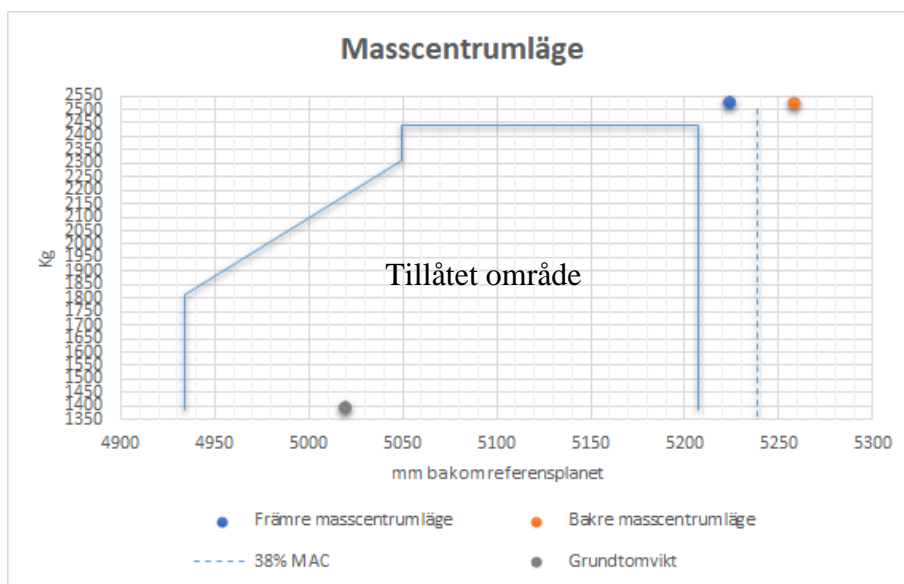
I samtliga beräkningar har masscentrumläget hamnat utanför massa- och balansområdet. Masscentrumläget har enligt beräkningarna varit någonstans mellan den främre (blå) och den bakre (orangea) punkten, dvs. flygplanet har varit mer baktungt än tillåtet (se figur 44).

Figur 44. Massa- och balansområdet. Den vertikala axeln visar flygplanets massa och den horisontella axeln visar flygplanet masscentrumläge. 38 % MAC linjen visar masscentrumläget där flygplanet hade tendens att rolla utan nossänkande rörelse vid certifiering.

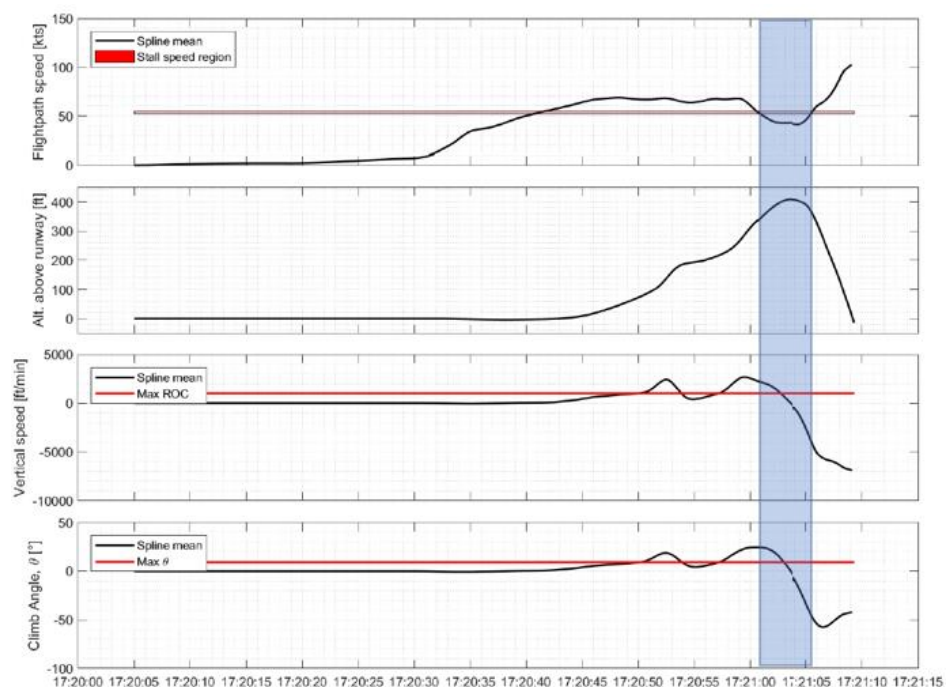
Figur 46. Grafen visar beräknad fart genom luften, höjd över flygplatsens referenspunkt, vertikal hastighet och stigvinkel/dykvinkel. Det blåmarkerade området visar den tid under vilken farten har varit under stallfarten enligt flyghandboken.

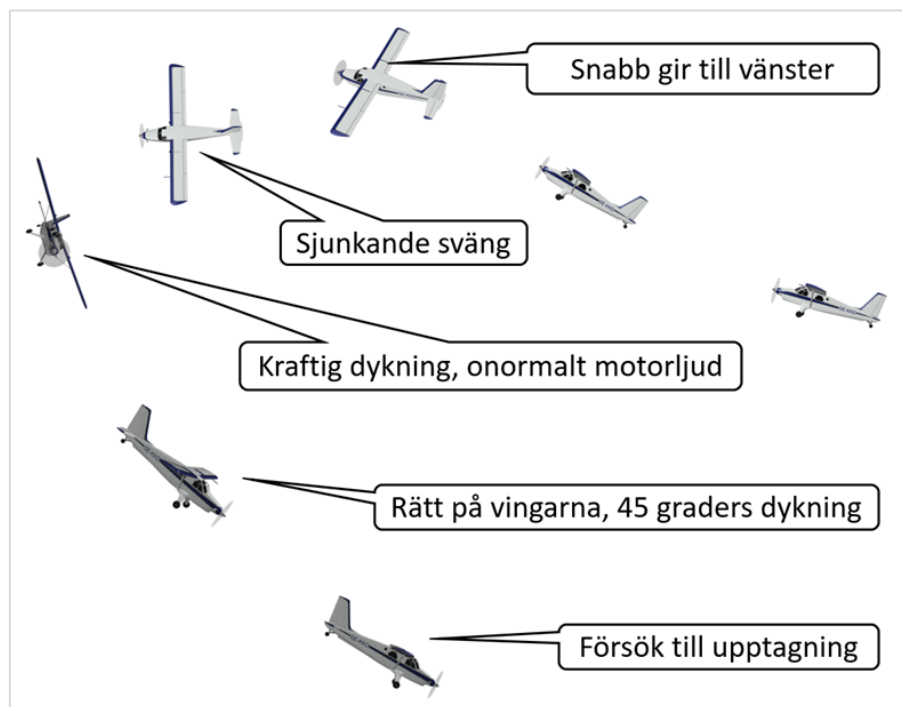
Vid 400 fot över marken girade flygplanet kraftigt till vänster (se figur 53).

Figur 53. Sammanställning av flygbanan utifrån vittnesuppgifter från flera vittnen.

Det har inte gått att fastställa vad som orsakat giren. Det kan ha varit ett medvetet agerande av piloten men det kan också ha berott på att piloten förlorade kontrollen över flygplanet.

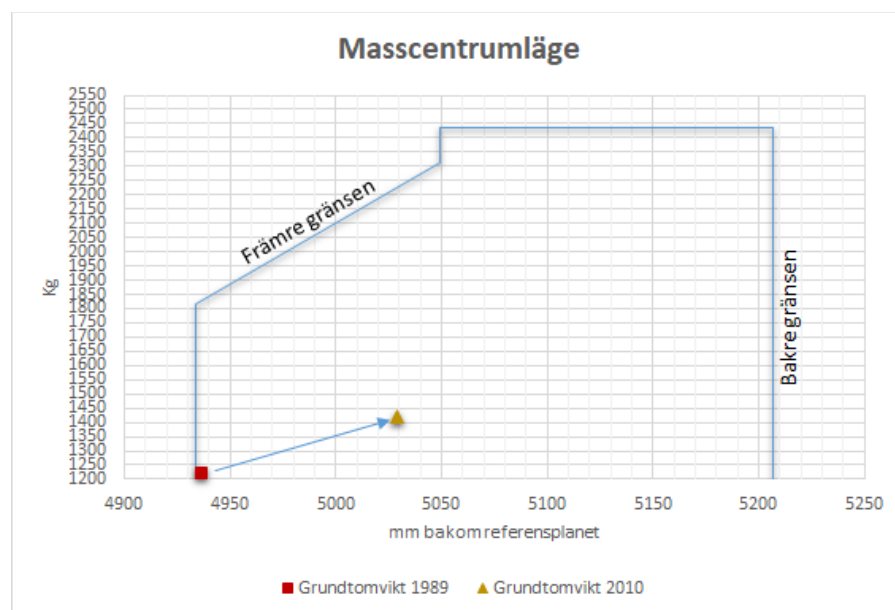
För att få fram flygplanets grundtomvikt och masscentrumläge har vägningar genomförts som dokumenterats i vägningssprotokoll. Vid jämförelse mellan genomförda vägningar kan det konstateras att flygplanets massa ökat och att masscentrumläget hamnat längre bak. Orsakerna till förändringen är flera, men det som har påverkat masscentrumläget mest är en installation av en barlast i flygplanets bakre del (se figur 54).

Figur 54. Masscentrumlägets förändring efter installation av barlast. Förändringens riktning illustrerad av pil.

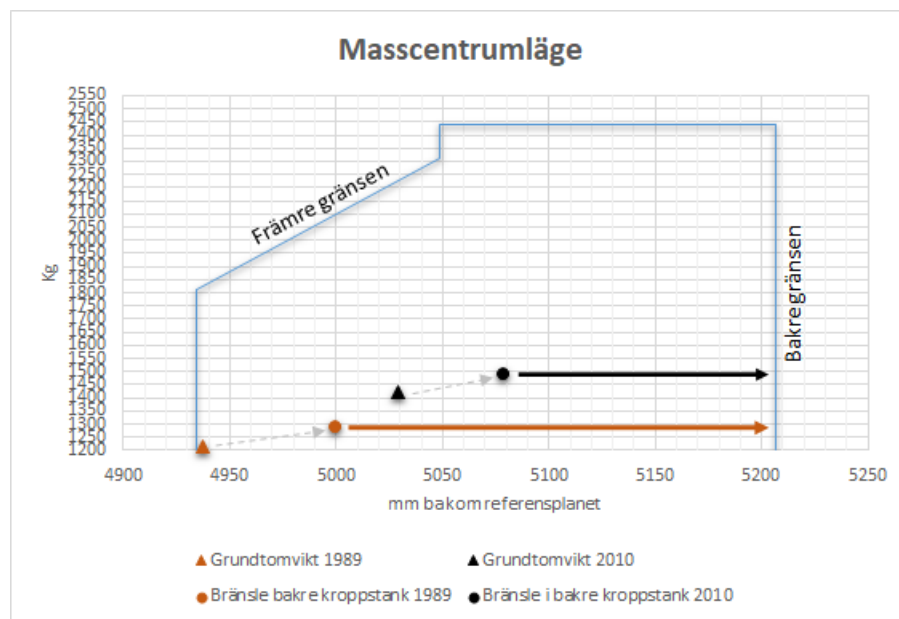
Efter installation av barlasten i flygplanet flyttades masscentrumläget bakåt och uppmaningen i lastinstruktionen om att medföra bränsle i den bakre kroppstanken var därmed inte längre relevant. Detta uppmärksammades inte och uppmaningen om lastens placering fördes vidare till efterföljande lastinstruktion utan förändring.

I och med installationen av barlasten förändrades också grundförutsättningarna för beräkningen av masscentrumläget och marginalen till den bakre tillåtna masscentrumgränsen minskade. I bilden nedan illustreras marginalen till den bakre gränsen vid respektive år med orange och svart pil (se figur 55).

Figur 55. Masscentrumlägets förändring efter installation av barlast och med bränsle i den bakre kroppstanken. Den orangea och den svarta prickken illustrerar utgångsläget för respektive år innan last av fallskärmshoppare.

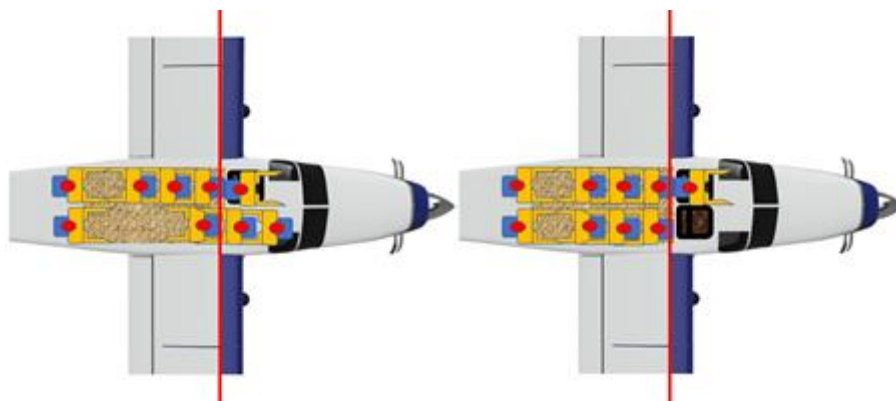
För att distansera piloterna från fallskärmshopparna under Covid-19 pandemin hade piloterna som flög flygplanet ersatt fallskärmshopparnas bänk till höger om piloten med en pilotstol. Detta innebar att två fallskärmshoppare som normalt var placerade på den främre bänken fick sitta längre bak i kabinen vilket ytterligare förflyttade masscentrumläget bakåt (se figur 56).

Figur 56. Den vänstra bilden visar hur flygplanet ursprungligen lastades och den högra visar hur flygplanet lastades med höger pilotstol inmonterad. Den röda linjen visar masscentrumläget enligt lastinstruktionen vid grundtomvikt.

En kombination av att barlast var installerad och att fallskärmshopparna placerades längre bak i flygplanet, medförde att risken för att komma bakom den tillåtna gränsen för masscentrumläget ökade.
