Slutrapport RL 2022:02

**Olycka i Skeberg, Dalarnas län, den
16 mars 2021 med helikoptern SE-JVF av
modellen Robinson R44 opererat av en
privatperson**

Diariernr L-15/21

2022-05-06

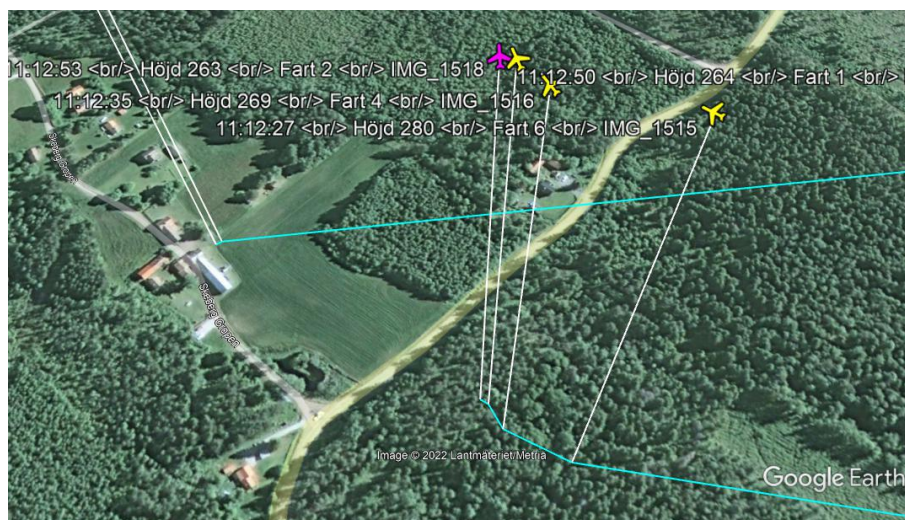
Figur 1. Sista delen av flygningen. Källa: Mobiltelefondata, Google Earth och © Lantmäteriet.

Bildpositionerna är markerade med flygplanssymboler. Den gröna linjen sammanbinder positionerna och visar inte den exakta flygvägen. Texten i vitt i figur 1 visar aktuell fart och höjd vid tiden för när bilden togs. Farten är angiven i km/tim över marken, så kallad ground speed och höjden i meter över havet. Marknivån på olycksplatsen är cirka 225 meter över havet och träden är ungefär 18 meter höga.

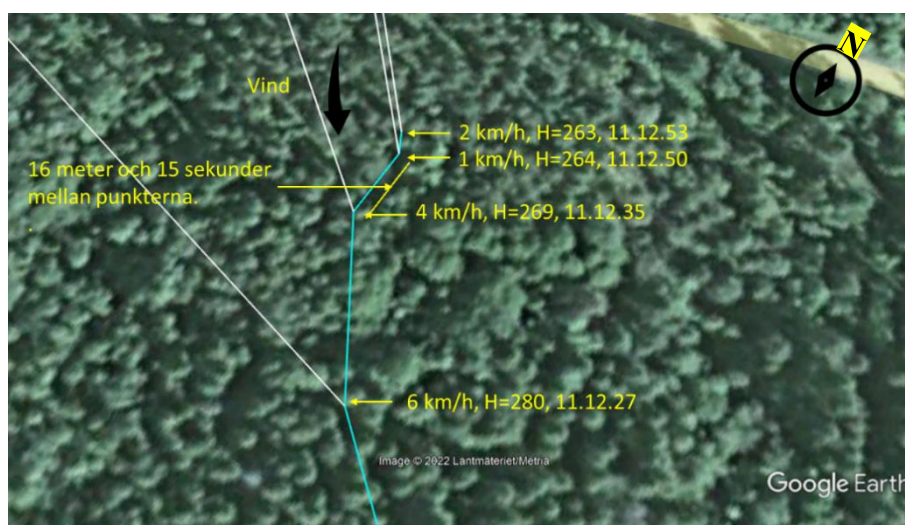
Figur 2. Tid, farter och höjder under den sista delen av flygningen. Källa: Mobiltelefondata, Google Earth och © Lantmäteriet.

I figur 2 redovisas bildpositionerna rakt ovanifrån i gul text samt den bedömda vindriktningen.

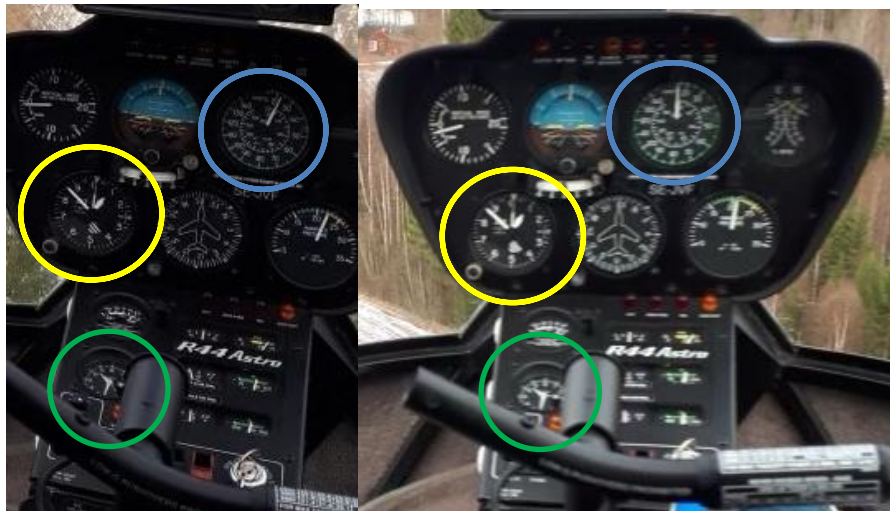
Figur 3. Indikerad fart (blå markering). Höjd (barometrisk höjd över havet i fot, gul markering) är densamma vid båda tillfällena. Klockan på instrumentpanelen (grön markering) var inte inställd på korrekt tid. Bilderna är beskrivna av haverikommissionen. Bild: Privatperson.

Bilderna är tagna under den sista delen av inflygningen mot fältet. Av helikopterns sekundvisare framgår att den högra bilden är tagen 50 sekunder efter den vänstra. Platsen och höjden var ungefär densamma vid båda tillfällena. På den vänstra bilden var den indikerade farten 23 knop och på den högra bilden var farten 0 knop och den okontrollerade hörgigern hade börjat.

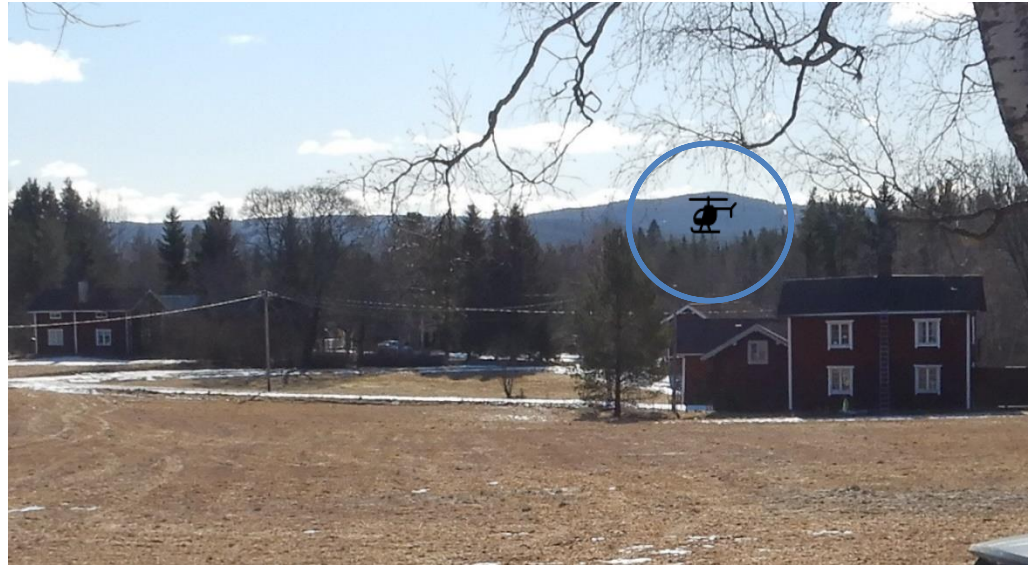
Ett vittne såg helikoptern framifrån på ett avstånd av ungefär 600 meter. Vittnet har uppgett att helikoptern såg ut att stå stilla över skogen och att den vred sig lite åt ett håll för att därefter övergå till att vrida sig åt andra hållet i en accelererande rotation. Därefter försvann helikoptern ur synfältet.

Figur 4. Vittnets vy mot helikoptern vid olyckstillfället. Den infogade helikoptersiluetten visar den ungefärliga platsen för helikoptern vid rotationen före haveriet som vittnet uppfattade den.

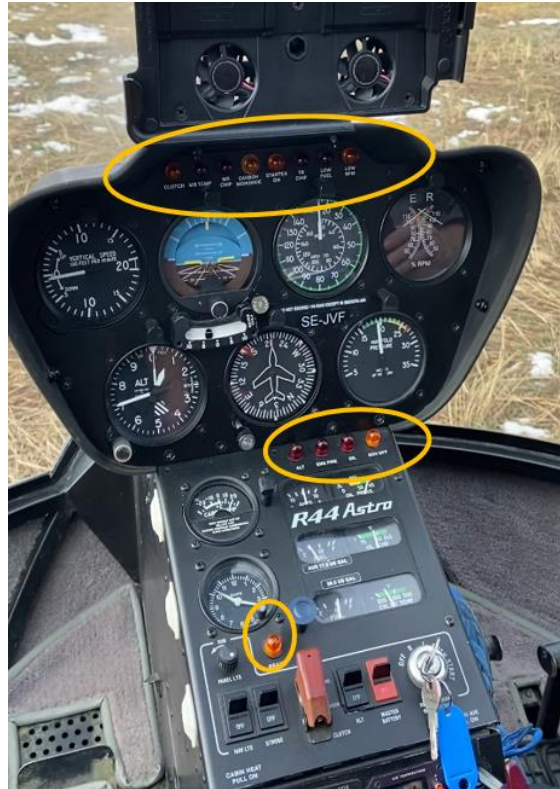
Figur 23. Varningslampornas placering på instrumentpanelerna. Bild från starten av flygningen. Markeringar infogade av SHK. Bild: Privatperson.

Det finns ett antal varningslampor på instrumentpanelerna i cockpit (se figur 23). Samtliga varningslampor har undersökts.

När en tänd glödlampa blir utsatt för g-krafter, som vid ett haveri sträcks den glödande tråden. Inspektion med mikroskop av glödtrådarna i varningslamporna visar att varningslampan för låg spänning från växelströmgeneratorn, med hög sannolikhet var tänd (se figur 24). Detta indikerar att motorn antingen har stannat eller haft lågt varvtal innan nedslaget i marken.

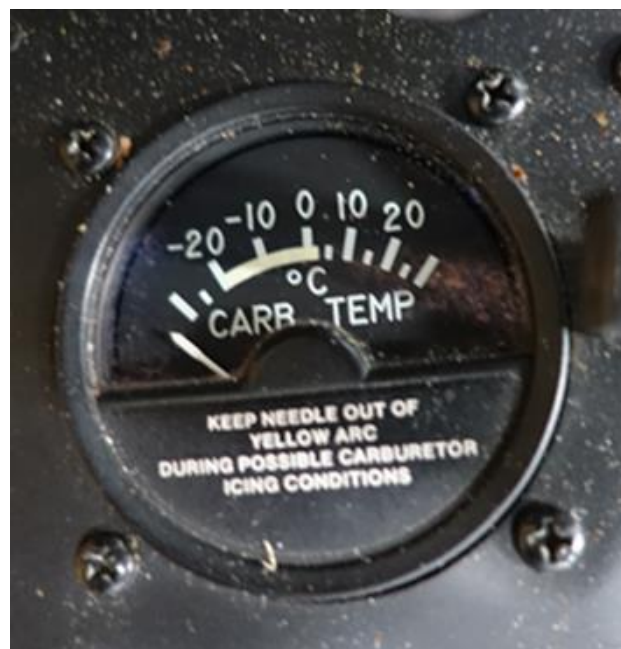
Figur 26. Instrumentet för temperatur i förgasaren (Carb Temp).

I cockpiten fanns ett instrument som visar temperaturen i förgasaren. Temperaturen ska hållas utanför markerat område (se figur 26).

En analys av bilder och filmer tagna under flygningen visade förgasartemperaturer mellan +10°C till +20°C på instrumentet. Dessa värden visar på att förgasarfövärmningen var i funktion under flygningen och sannolikt förhindrade eventuella problem med förgasaris.

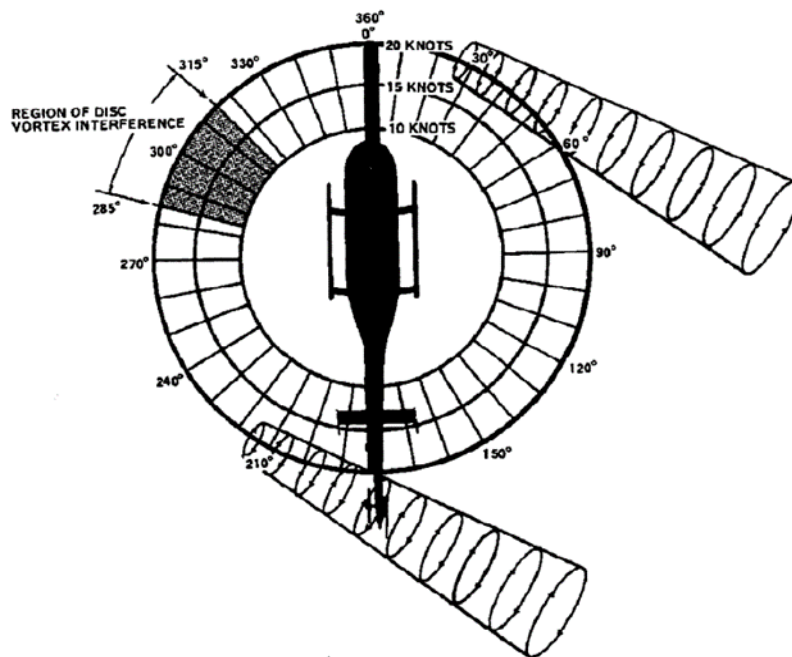
Figur 29. Visar hur nedsvepet från huvudrotorn kan störa stjärtrotorns funktion. Källa: FAA AC 12/26/95.
