Slutrapport RJ 2022:02

**Urspårning med tåg på sträckan
Kummelby–Häggvik, Stockholms
län, den 11 februari 2021**

Diariernr J-05/21

2022-06-02

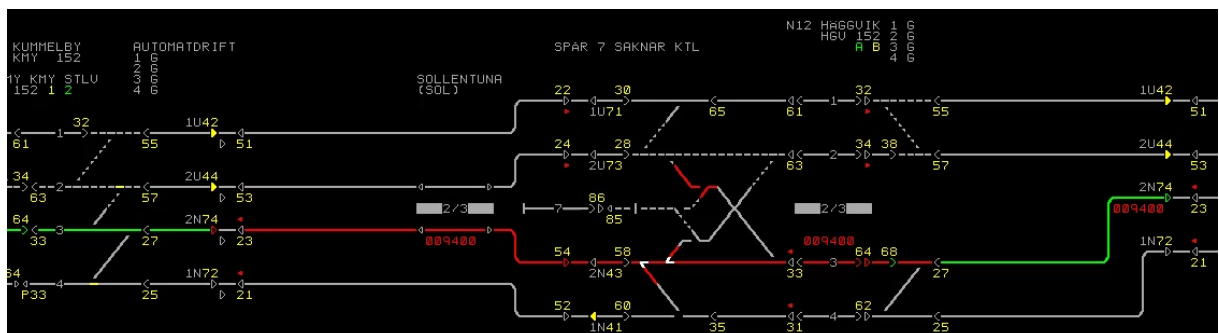
När tåget ankom till Häggvik uppmärksammade fjärrtågklararen på Trafikverkets trafikledningscentral i Stockholm att det på manöverbilden såg ut som att ”flera växlar gick ur kontroll⁵ bakom tåget”. Fjärrtågklararen kontaktade föraren kl. 02.16. I samband med samtalet noterade föraren att huvudledningstrycket sjönk och tåget bromsades.

Figur 2. Fjärrtågklararens manöverbild kl. 02.16.22. Vita markeringar indikerar att växlar inte kontrollbekräftas (ur kontroll). Källa: Trafikverket.

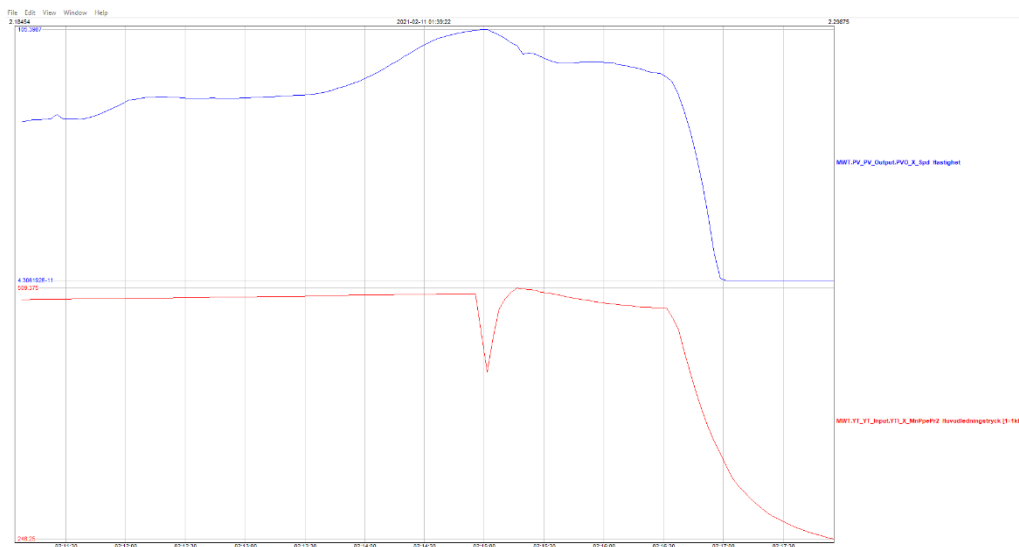
Av fordonsregistreringen i tåget går det att utläsa att tåget framfördes i en hastighet av som högst 105 km/tim och att föraren justerade hastigheten med en trycksänkning av huvudledningen kl. 02.14.55–02.15.05 (se figur 14). Banan lutar nerför från Kummelby till Sollentuna vilket kan förklara att tågets hastighet tillfälligt ökade till 105 km/tim.

Figur 14. Utdrag ur fordonsslogg från kl. 02.11 till 02.17. Den blå kurvan visar hastigheten och den röda kurvan visar huvudledningstrycket. Källa: Green Cargo AB

Som framgår av figur 14 sammanfaller ett kort ”hack” i hastighetskurvan med att huvudledningstrycket sakta börjar sjunka. Sannolikt är det effekten av den påbörjade urspårningen som påverkar huvudledningstrycket och hastighetsmätaren.

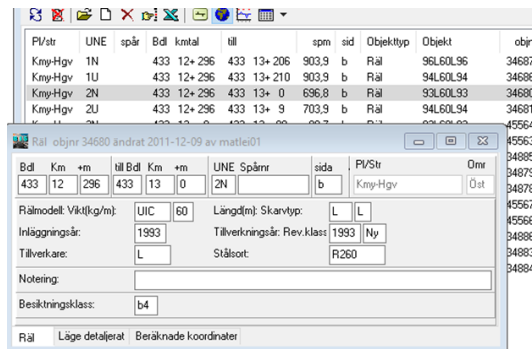
Räldelarna som omhändertogs av SHK för undersökning är av modell UIC 60 med en vikt på 60 kg/m, består av stålsort R260 och är tillverkad 1993 i Luleå (se figur 15).
