Slutrapport RL 2014:10

**Olycka den 23 augusti 2013 med helikoptern
SE-HEO av typen Bell 47 G2 i Fällfors,
Västerbottens län**

Diariernr L-116/13

2014-08-21

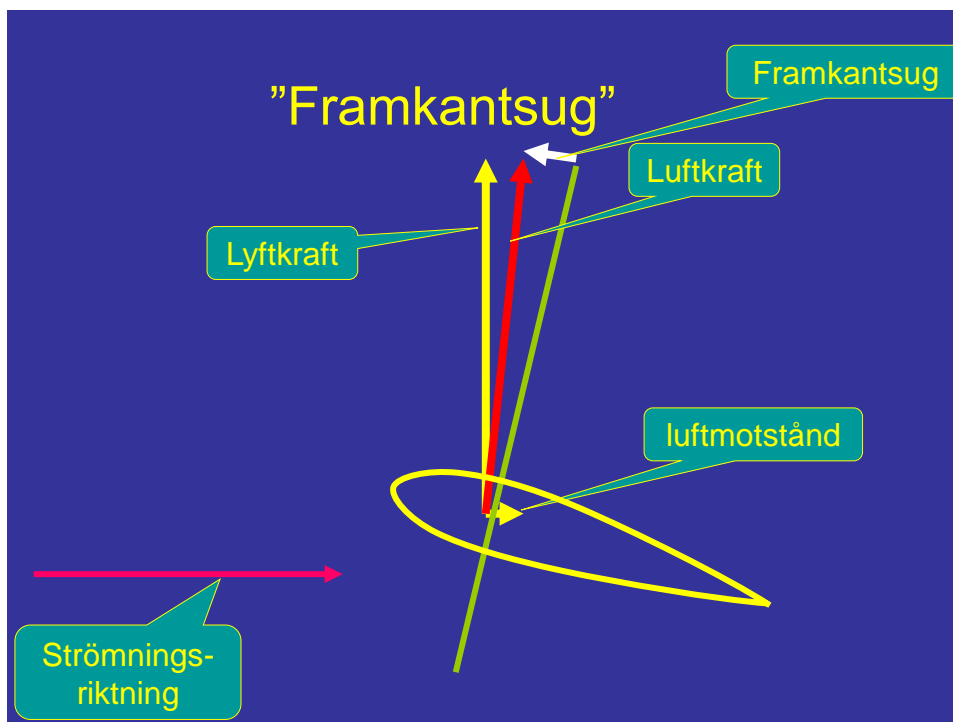
Figur 6. Principskiss av framkantsug.

När en rotor har stor anfallsvinkel kommer en del av den lyftkraft som produceras av profilen att verka framåt i kordans riktning. Detta fenomen, som brukar kallas framkantsug, beror på att det vid stor anfallsvinkel bildas ett stort undertryck på framkantens översida, se fig. 6. Vidare medför anfallsvinkeln att rotorns rörelseriktning skiljer sig från kordans riktning vilket framgår av figuren nedan.

Det faktum att rotorbladens infästningar visar tecken på att bladen böjts framåt och uppåt tyder på två saker. Rotorvarvtalet har varit lågt och lyftkraften har samtidigt varit hög. Den s.k. centrifugalkraften har varit låg samtidigt som anfallsvinkeln, och därmed framkantsuget, varit hög.
