Slutrapport RL 2020:08

Olycka på Storsandskär, Västerbottens län, den 14 juli 2019 med flygplanet SE-MES av modellen GA8-TC 320, i samband med fallskärms hoppningsverksamhet vid Umeå fallskärmsklubb.

Diarie nr L-96/19

2020-09-09

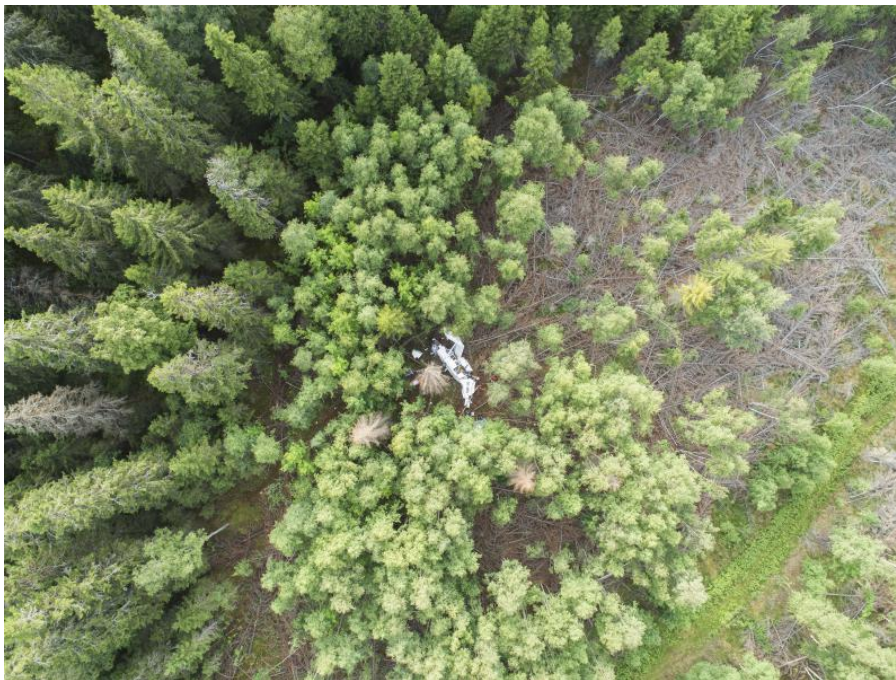
Figur 25. Bild tagen rakt över haveriplatsen. Foto: Drönarbild från Polismyndigheten.

Flygplanet slog ned vid en gran. Toppen och grenar av granen saknades vilket visar att flygplanet träffat granen vid nedslaget.

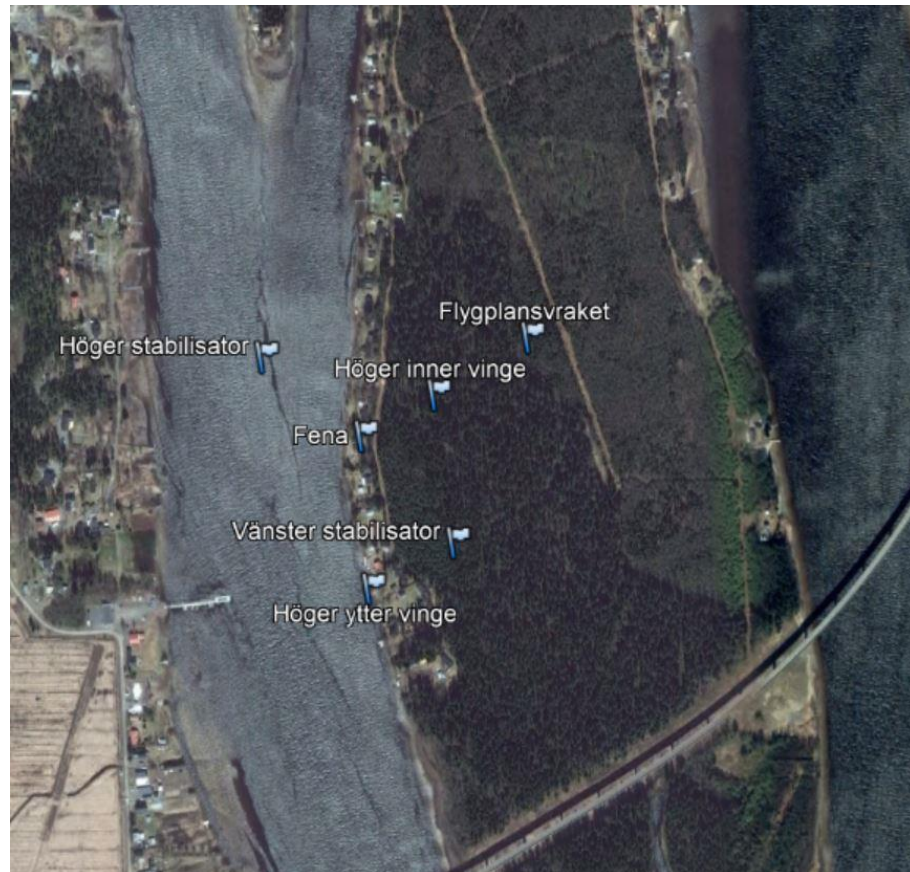
Figur 33. Olycksplatsen med vrakdelarnas placering. Foto: Google Earth: © Lantmäteriet Dnr R61749_190001.

Vrakdelarnas placering har markerats i figur 33. Höger yttervinge och höger del av stabilisatorn föll i Umeälven och bärgades innan haverikommissionen kom till platsen. Positionerna på dessa är enligt uppgifter från Sjöfartsverket och privatpersoner.

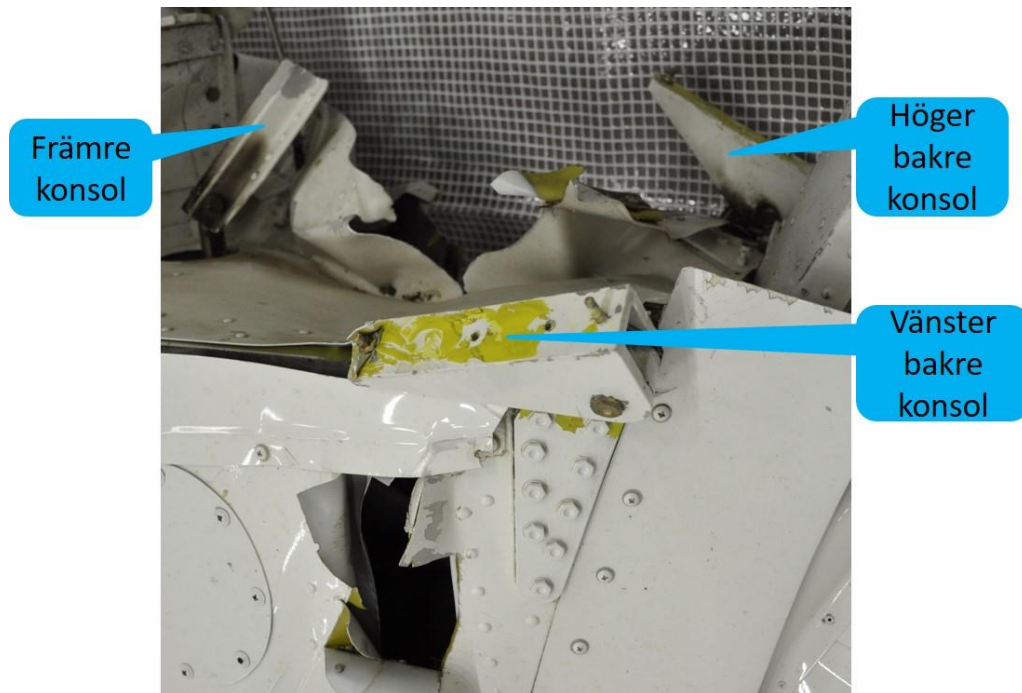
Figur 40. Stabilisatorns infästningar.

Samtliga nitar till den främre infästningen var avskjuvade.

Skruvar och muttrar till infästningen av de bakre konsolerna var avbrutna i överbelastning eller saknades.

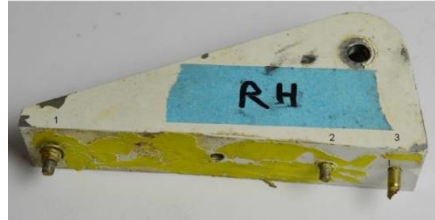
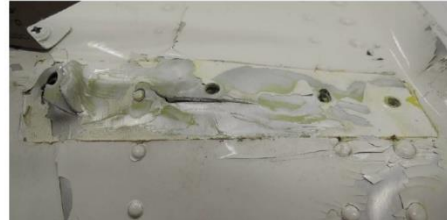
Figur 42. Konsolerna och infästning mot stabilisatorn. Höger övre bild: GippsAero Pty Ltd SB-GA8-2002-02 Figure 2.

De två bakre konsolerna för infästning av stabilisatorn var monterade med fyra skruvar mot stabilisatorns undersida (se figur 42). Den högra nedre bilden visar undersidan av stabilisatorn där den ena konsolen varit monterad. Det fanns skador på skalplåten och skruvhålen i stabilisatorn. Den andra infästningen för stabilisatorn hade liknande skador.

Skadorna indikerar att samtliga skruvar varit monterade på plats vid brottet.

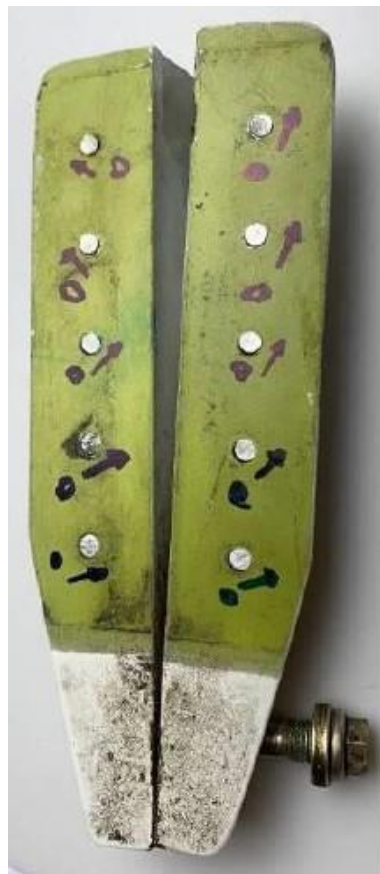
Figur 43. Konsol för främre infästning av stabilisatorn.

På konsolen för infästningen mot stabilisatorns främre balk var samtliga tio nitar avskjuvade. Pilarna visar brottets riktning (se figur 43).

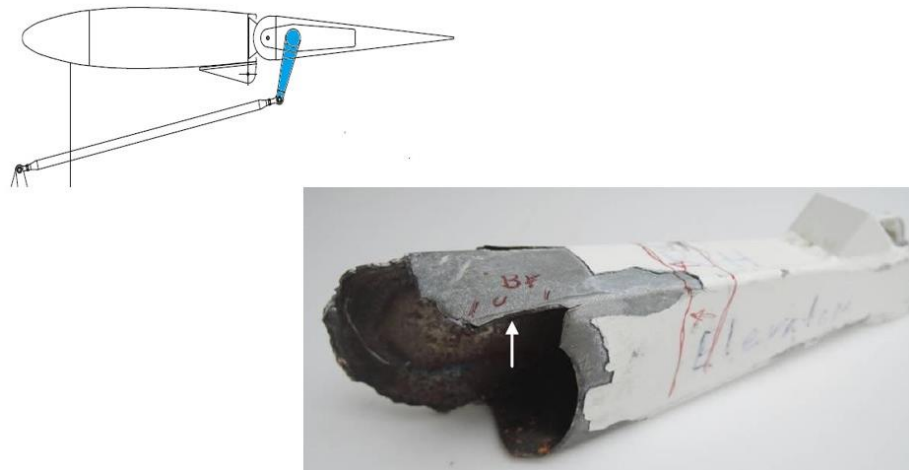
Figur 45. Höger hävarm till höjdrodret. Vänster övre bild: GippsAero Pty Ltd GA8-TC 320 Service Manual. Amendment 54. Page 27-15. Figure 27-11, blå markering av haverikommissionen.

Figur 45 visar en bild på den avbrutna hävarmen till det högra höjdrodret och en illustration av stabilisator och höjdroder med hävarmens position markerat i blått.

Hävarmen hade ett överbelastningsbrott. Vid undersökningen upptäcktes svetsdefekter. Överbelastningsbrottet hade initierats i en 10 mm lång svetsdefekt, markerad med vit pil i figur 45. Svetsdefekter fanns även på den vänstra hävarmen, som dock inte var avbruten.

Beräkningar visar dock att svetsdefekten inte orsakat brottet av hävarmen.

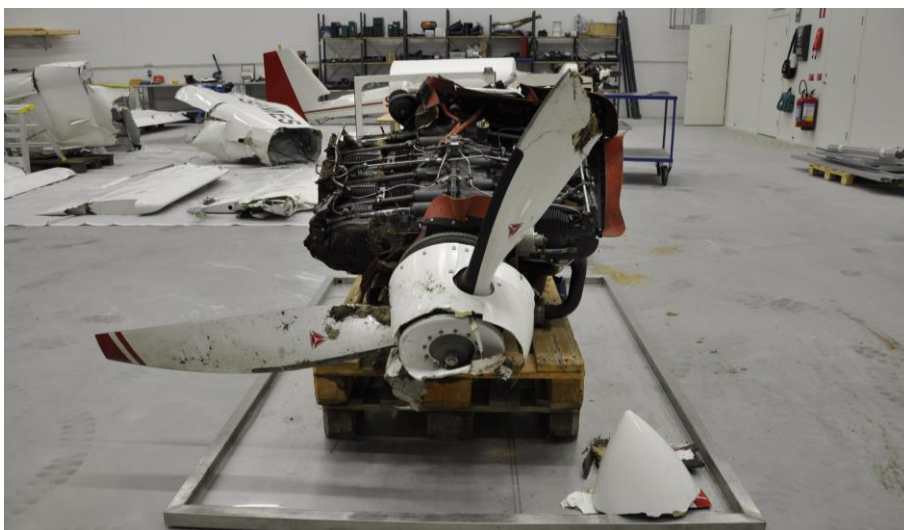
Figur 47. Motor med propeller.

På den trebladiga propellern var ett av propellerbladen förhållandevis oskadat, ett blad var skadat vid bladspetsen och ett blad var avbrutet vid roten. Att ett av propellerbladen var oskadat indikerar att motorn inte levererade någon effekt vid nedslaget i marken.

Motorn kan vridas runt med handkraft, vilket tyder på att den inte har skurit.

En visuell undersökning av motorn visade inte på några skador eller anmärkningar som kan ha bidragit till händelseförloppet.

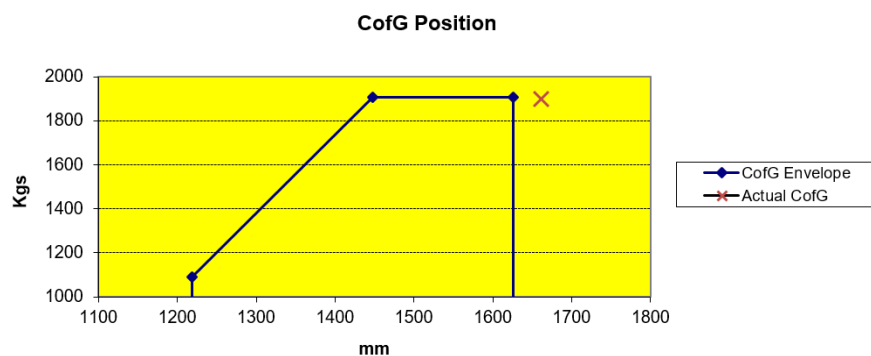
Figur 48. Masscentrumläget före dörröppning, 1 659 mm.

Haverikommissionen har med hjälp av dessa uppgifter beräknat att flygplanets massa var 1 905 kg vid olyckstillfället. Masscentrum har beräknats till 1 659 mm bakom referensplanet före dörröppning och 1 694 mm vid normal position för dörröppning.

Tillåtet område vid maximal flygmassa är 1 448–1 626 mm. Massa och balans låg, enligt denna beräkning, utanför massa- och balansdiagrammet.

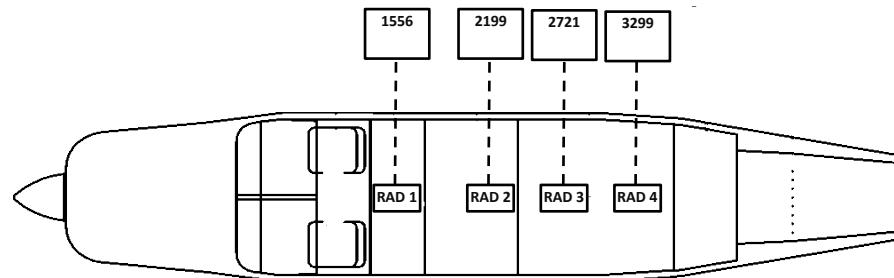
Figur 50. De framräknade hävarmarna för fallskärmshopparna före dörröppning uttryckt i millimeter. Bild: GippsAero Pty Ltd flyghandbok. Rader markerade av haverikommissionen.

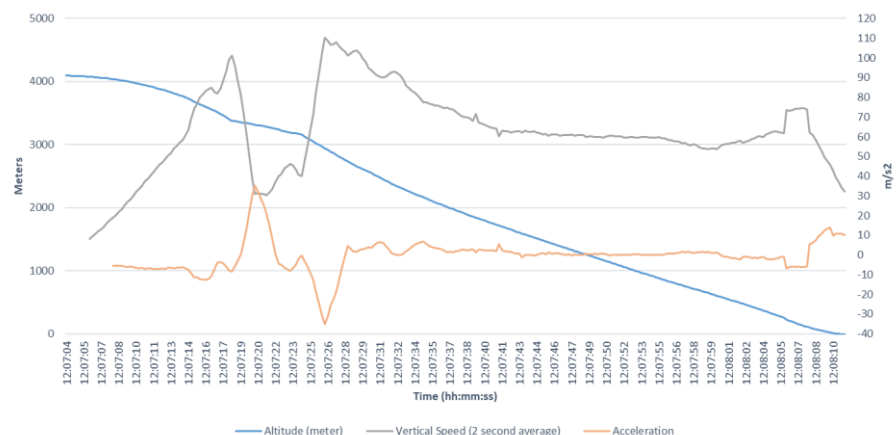
Figur 51. Den blå kurvan visar höjden i meter, den grå kurvan visar sjunkhastighet i meter per sekund och den gula kurvan visar vertikalacceleration i meter per sekundkvadrat.

Beräkningarna visar att det förekommit vertikala accelerationer upp till 35 m/s^2 , vilket innebär en vertikal g-belastning av 3,5 g.

På drygt 3 000 meters höjd var sjunkhastigheten 100 m/s och den horisontella hastigheten, beräknad från radardata, 45 m/s. Detta innebär att dykvinkeln var drygt 60 grader. Flygfarten kan genom detta beräknas till 109 m/s (218 knop).

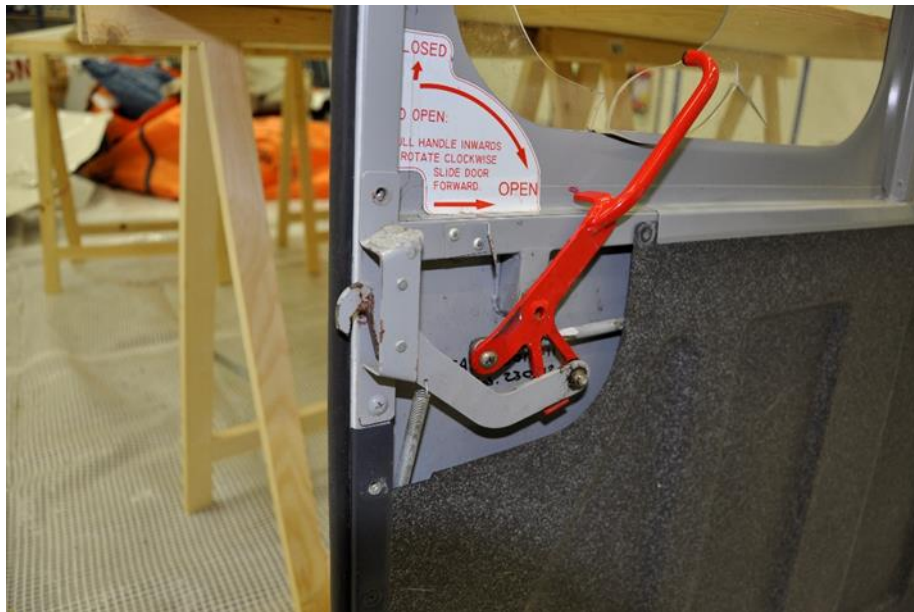
Figur 56. Kabindörrens låshasp.

Den bakre kabindörrens låsanordning hade inga skador (se figur 56 och 57).

Det har inte gått att klarlägga när den bakre kabindörren, som var i öppet läge vid nedslaget, öppnades. Skadorna på skrovet vid dörrens främre position indikerar att dörren med relativt stor kraft har slagit i skenans ändläge. Avsaknaden av skador på låsanordningen talar för att dörren låsts upp före nedslaget. Detta talar för att dörren har varit upplåst och kunnat röra sig på glidskenorna under händelseförloppet. En begränsning är emellertid de g-belastningar som dörren påverkats av.

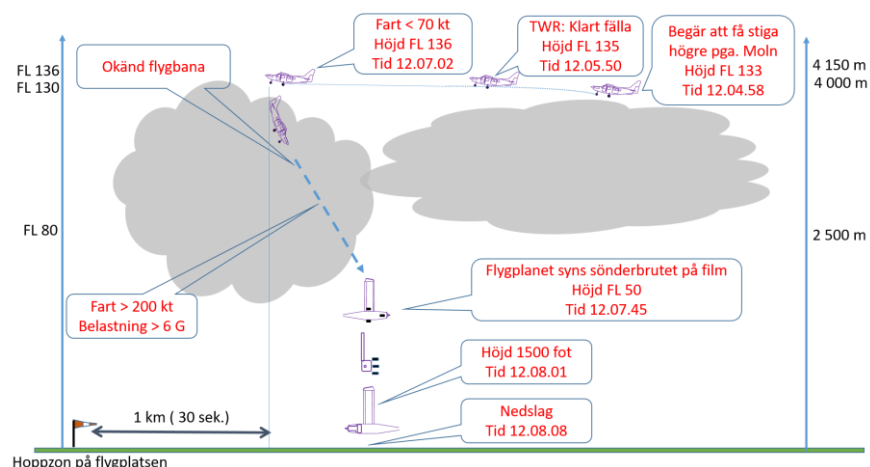
Haverikommissionen bedömer att det är i detta tidsintervall som flygplanet överbelastas och höger vinge bryts av vilket ledde till en kraftig rotation åt höger. Som följd av denna bröts stabilisatorn och fenan loss.

Hoppzon på flygplatsen
 Figur 70. Analys av händelseförloppet (ej skalenlig, tider i UTC).

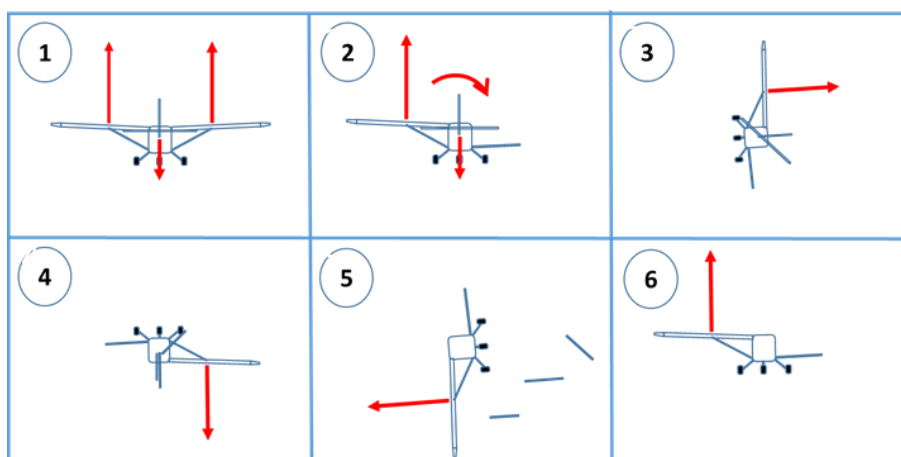
De ombordvarandes möjligheter att i praktiken ta sig ur flygplanet har påverkats dels av de g-belastningar de utsatts för under förloppet, dels av det förhållandet att fallskärmshopparna sannolikt har kastats runt i kabinen. I samband med vingbrottet har dessutom sannolikt en mycket kraftig rotation åt höger skett. Flygplanet kan mycket väl ha roterat mer än två varv åt höger den första sekunden då lyftkraften var kvar på vänster vinge.

Figur 71. Kraftsituationen i samband med vingbrott, separation av stabilisator och fena.
