Slutrapport RJ 2020:03

**Tillbud till Kollision mellan tåg 8923
och tåg 18922 på Karlstad C,
Värmlands län, den 19 augusti 2019**

Diariern J-22/19

2020-08-18

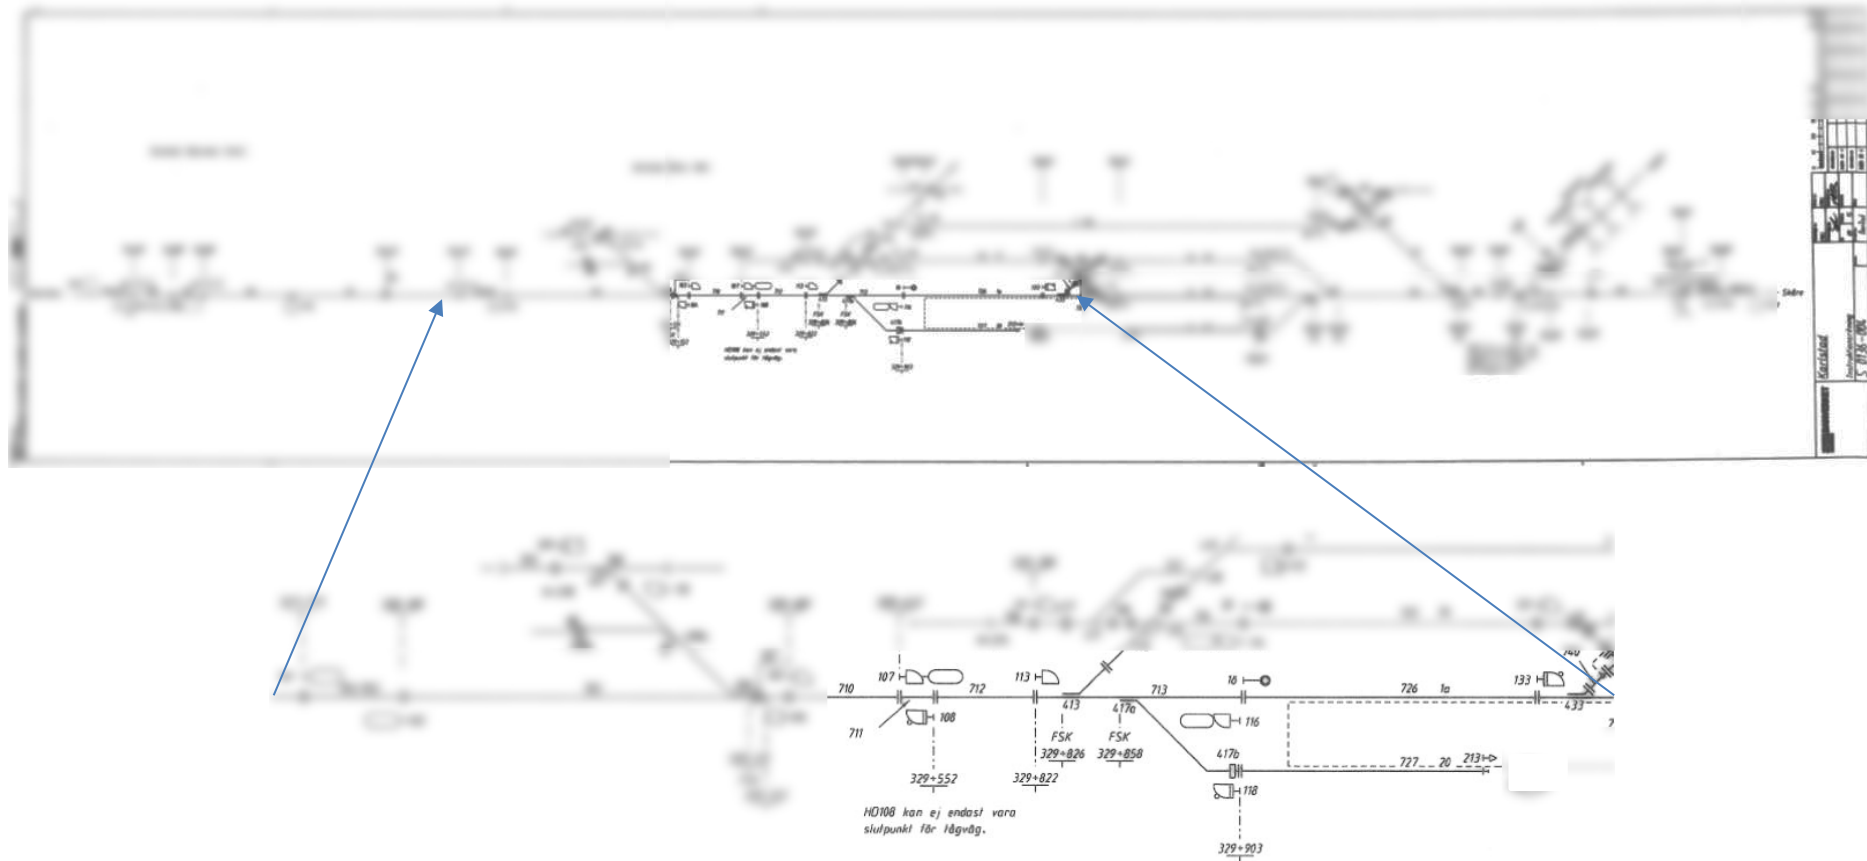
Bilaga 1 Signalritning S0136-004 över Karlstad före ombyggnaden

Hela instruktionsritningen för Karlstad rymdes på ett blad. Under en delförstoring av enkelspåret och området före växlarna 413 och 417a.

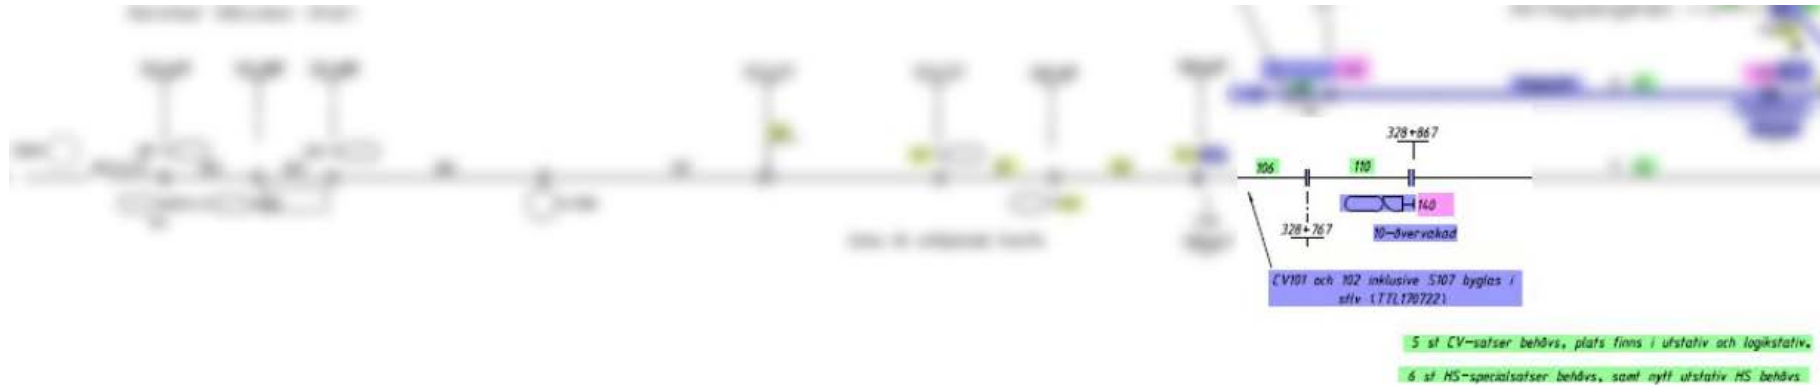
Nedre vänstra delen av ett tidigt projekteringsunderlag för Pråmkanalen från juli 2016. Den gröna texten uppger att det behövs fem stycken CV-satser (reläsatser för central växel) och sex stycken HS specialsatser (nyproducerade reläsatser för huvudsignal).

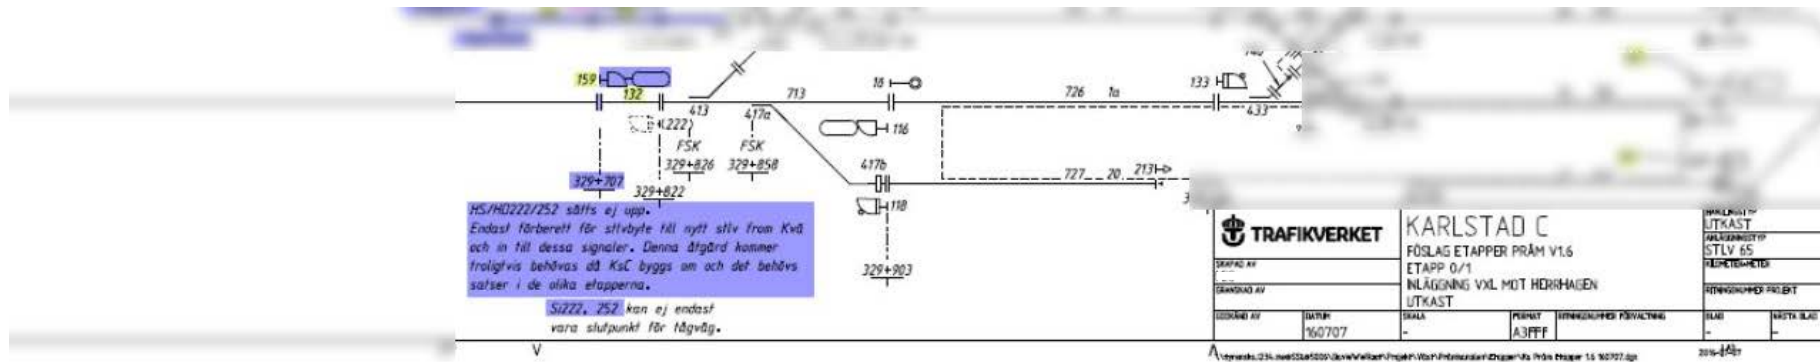
Nedre högra delen av samma projekteringsritning med noteringar om signal 222 för ett planerat datorställverk.
