Slutrapport RL 2020:09

**Olycka på Visby flygplats, Gotlands län,
den 30 oktober 2019 med helikoptern
SE-JRM av modellen AW139, opererad av
Sjöfartsverket.**

Diariernr L-156/19

2020-10-07

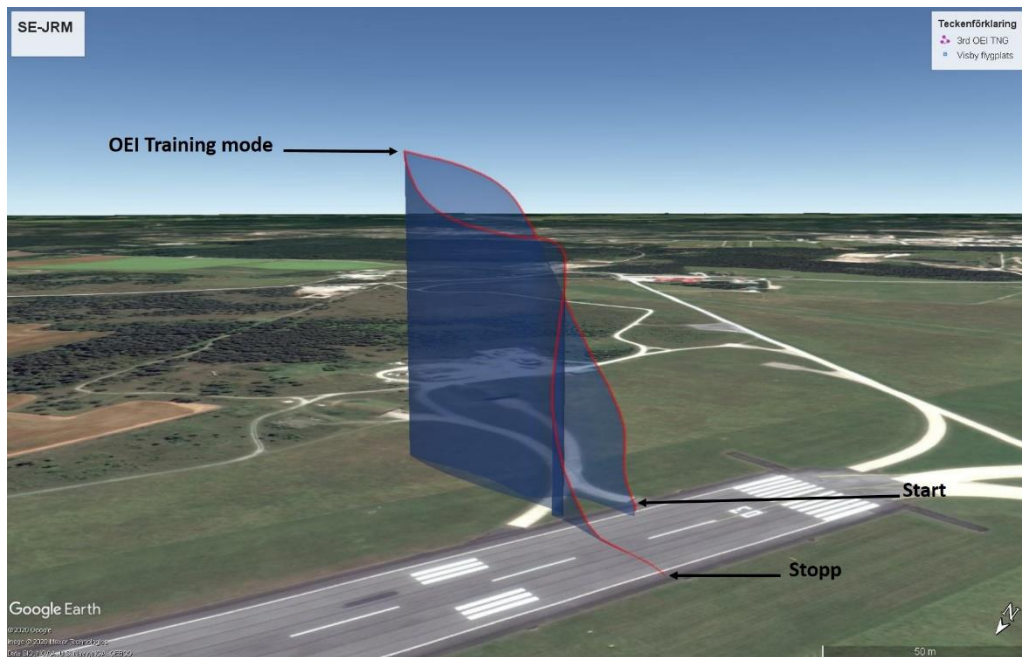
Av FDR-data framgår att strax före kollisionen med marken ökades effektuttaget och rotorvarvet sjönk enligt den logik som ska simulera den kraft som erhålls med enbart en motor. När rotorvarvtalet sjönk till 87 % tog en säkerhetsfunktion över och kopplade in full effekt så att kraften från två motorer kunde användas. Av samma data framgår att när effektuttaget ökade ytterligare med två motorer så minskade sjunkhastigheten. Helikoptern fortsatte emellertid att sjunka med markkollision som följd.

Flygprofilen som visar den avslutande delen av flygningen, från start till markkollisionen kan ses i figur 6.

Figur 6. Den röda linjen visar helikopterns förflyttning under flygningen utifrån FDR-data.
Källa: Leonardo Helicopters och Google Earth.

Höjden var ungefär 70 fot när nosen höjs, samtidigt som stigspaken fortsatte att höjas för att ta effekt. Vertikalhastigheten minskade under de sista sekunderna till ungefär 1 200 fot/min innan helikoptern fick markkontakt och studsade innan den uppkomna framåtfarten bromsades upp.

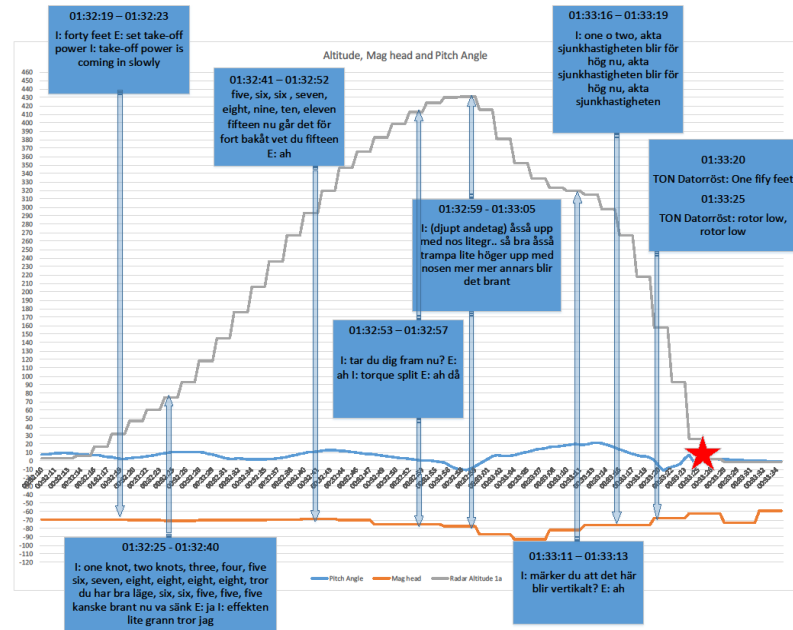
Av registrerad ljuddata framgår bland annat att kommunikationen har fungerat som avsett under flygningen men att dialogen mellan piloterna upphörde under en kritisk del omedelbart före olyckan. Ett övertagande av manövreringen har inte kunnat registreras.

Figur 11. Visar kommunikationen i cockpit från sista starten till den hårda sättningen.

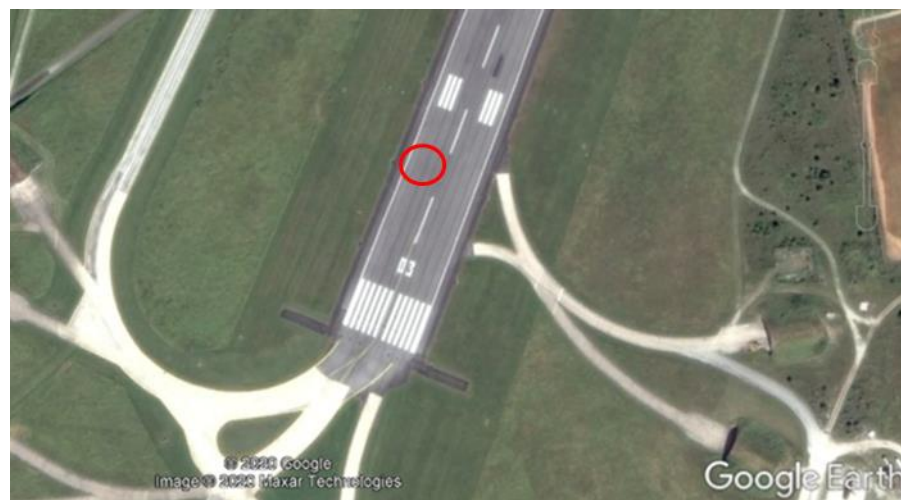
Olyckan inträffade på Visby flygplats i höjd med markeringen för bana 03.

Figur 12. Del av bana 03 Visby flygplats, den ungefärliga slutpositionen markerad av SHK. Källa: Google Earth.
