Slutrapport SHK 2024:01

Lavinolycka på berget Kebnekaise där en soldat förolyckades den 21 februari 2023

Diarienum M-2/23

2024-01-31

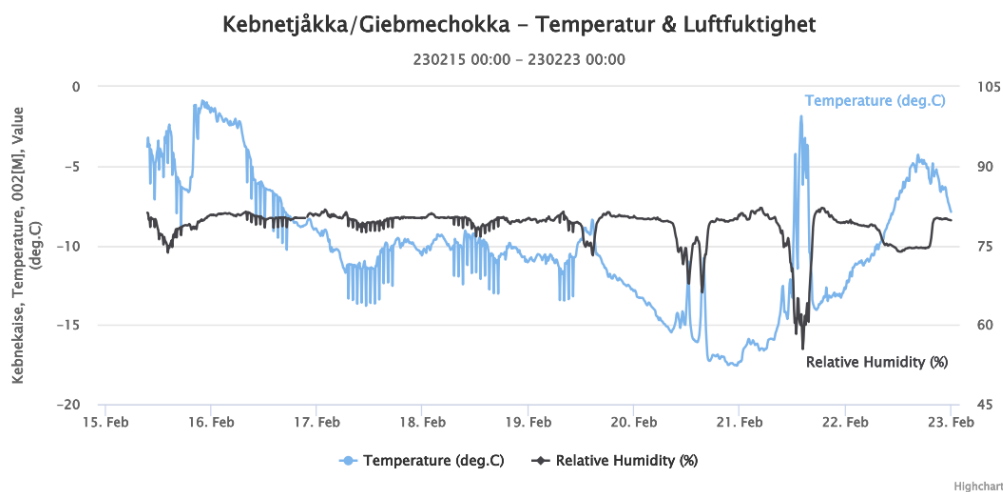
Väderdata från den närliggande väderstationen på Kebnetjåkka, som är belägen öster om och nedanför olycksplatsen på 1 717 meters höjd, visar att temperaturen och luftfuktigheten veckan före olyckan var relativt konstant med minusgrader hela perioden, se figur 1.

Figur 1. Väderdata från väderstationen på Kebnetjåkka nedanför bergstopparna för perioden 15–23 februari. Källa: Naturvårdsverket.

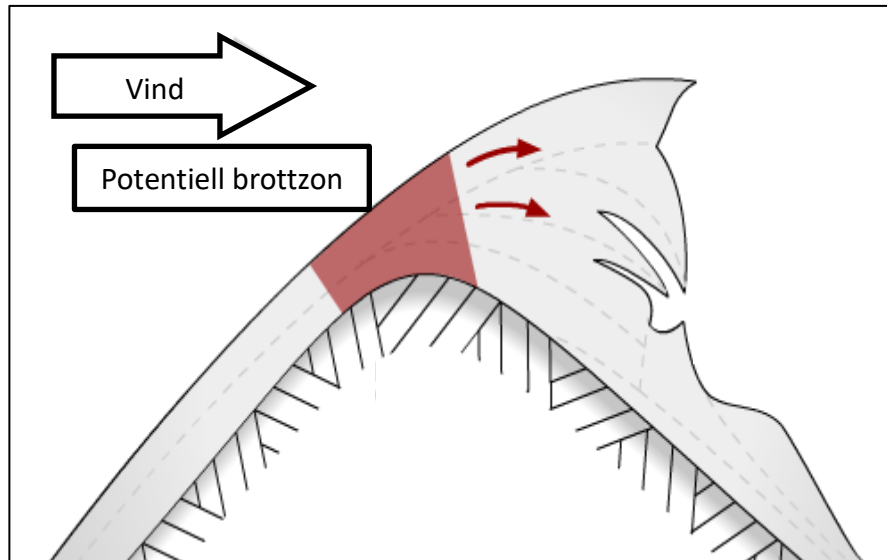
Det är svårt att upptäcka var det finns hängdrivor om man enbart studerar dem från en högre nivå. Brottytan för en hängdriva kan ligga en bit in på den motsatta sidan av bergskammens krön så en bedömning måste göras var krönet kan ligga, se figur 12. På en bergskam med hängdrivor måste därför ett säkert avstånd hållas till hängdrivans kant. Inom det avståndet måste det även finnas en marginal till krönet på en bergskam. Det går dock inte att genom exempelvis en tumregel fastställa vad ett säkert avstånd är utan det måste bedömas vid den aktuella platsen och situationen. Formationer i terrängen och snön kan ge viss vägledning men observationer av bergskammen från sidan eller underifrån kan vara nödvändigt.

Figur 12. Det färglagda området i bilden visar var brottytan kan ligga om en hängdriva rasar. Bild: avalanche.org (American Avalanche Association (A3) and the US Forest Service National Avalanche Center (NAC). Engelsk text borttagen och svenska texttrutor infogade av SHK.

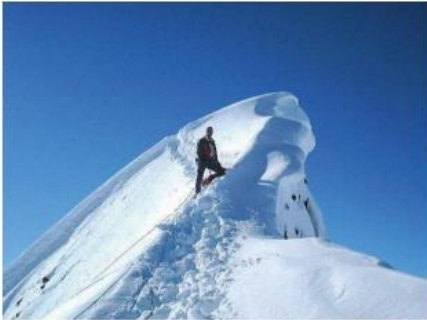
Bild 8:5 Passage av hängdriva

I Försvarmaktens handbok Firning/Klättring Lavinterräng, beskrivs risken med hängdrivor. Avsnittet om hängdrivor utgörs av en kortare skrivning och en bild, se figur 18. I handboken uttrycks ett bra vägval med säkert avstånd från hängdrivan samt repsäkring kopplat till bilden. Utöver det saknas ytterligare beskrivningar av risker och riskhante-ringsmetoder eller bilder av olika typer av hängdrivor i handboken.

- *Hängdrivor*
Undvik att färdas på eller nära under hängdrivor. De har en förmåga att lossna längre in på drivan än vad du tror. När en tung hängdriva lossnar kan den starta en lavin på snöfältet nedanför.

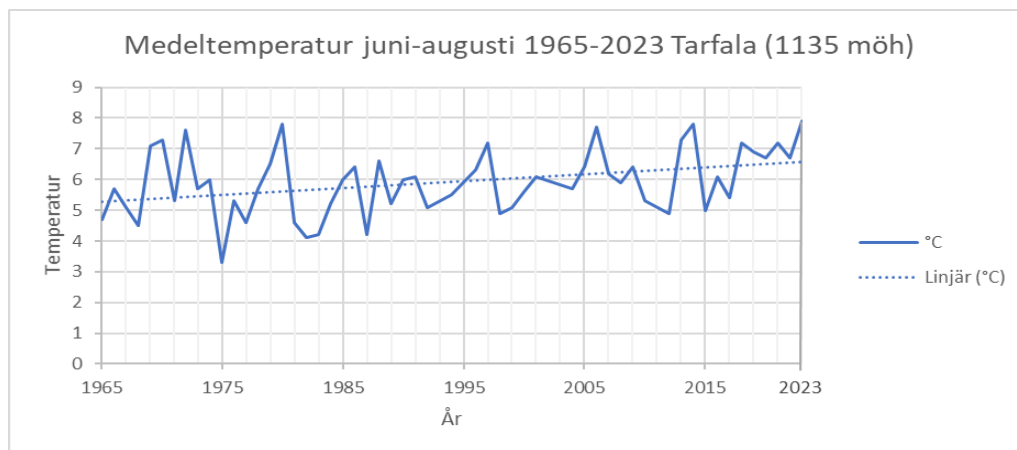
Figur 21. Medeltemperatur Tarfala forskningsstation. Källa: Stockholms universitet och SMHI.
