NIB Årsrapport 2020

Statens haverikommission

Diarienumr A-49/21

2.4.1 Slutrapport RJ 2020:01 – Kollision mellan en växlingsrörelse och ett resandetåg på Helsingborgs driftplats, Skåne län, den 7 februari 2019

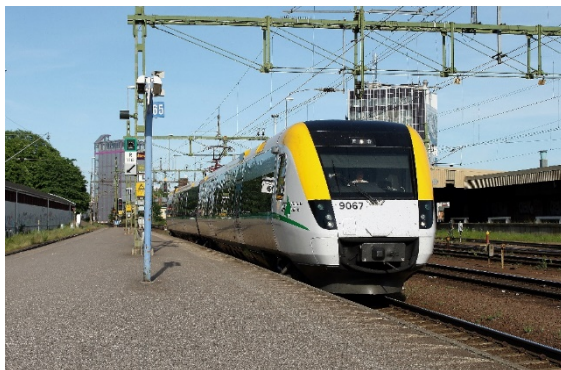
Den aktuella motorvagnen X52 9067 fotograferad på spår 1A vid ett tidigare tillfälle, den 18 juni 2013. Spår 20 till vänster och platsen för händelsen i bakgrunden. Foto: Joakim Wahlberg.
